PRZYCZYNY TECHNICZNE

awarii rusztowań

Część 4.

dr hab. inż.
Ewa Błazik-Borowa
prof. PL
Politechnika Lubelska

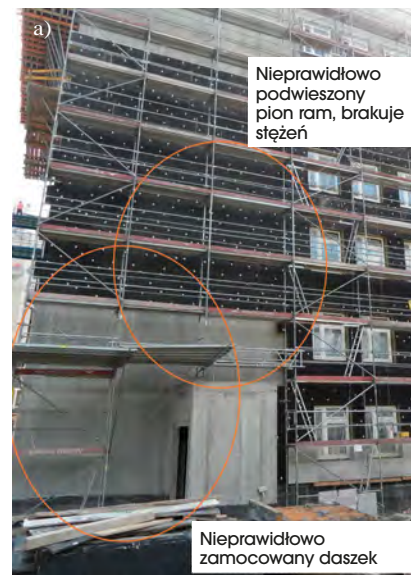
Rys.1. Rusztowanie fasadowe nr 1:
a) zdjęcie rusztowania z zaznaczonymi błędami, b) schemat rusztowania z zaznaczonymi kotwami

Wpływ czynników technicznych na możliwość wystąpienia awarii zostanie zaprezentowany na przykładzie rusztowania ramowego pokazanego na rys. 1. Rusztowanie składa się z siedmiu modułów i jedenastu poziomów roboczych. Wymiary rusztowania wynoszą: długość 18,30 m, szerokość 0,732 m i wysokość 23,29 m. Stężenia rusztowania są rozmieszczone prawidłowo, tzn. w skrajnych polach i jednym środkowym polu, w którym jest również umieszczony pion komunikacyjny. Ze względu na wejście do budynku w rusztowaniu zamontowano zadaszenie. Wejście do budynku wymusiło też podwieszenie jednej płaszczyzny ramek na dźwigarach stalowych.

Rusztowanie jest posadowione na podłożu o nierównomiernym zagęszczeniu o niskich wartościach dynamicznego modułu odkształcenia E_d w zakresie od ok. 9 MPa do ok. 20 MPa. Na rys. 1. wskazano błędy w konstrukcji, tzn. brak stężeń rozprowadzających obciążenie z podwieszanej płaszczyzny ram na płaszczyzny ram oparte na gruncie oraz brak podparcia konstrukcji wsporczej zadaszenia. Ponadto układ kotew jest układem nietypowym. Do zakotwienia rusztowania użyto 29
