Urządzenia blokujące sprzężone z osłonami Wyniki analizy wypadku (2)

Jest to druga część artykułu dotyczącego kryteriów doboru urządzeń blokujących sprzężonych z osłonami [1]. Omówiony wypadek, który miał miejsce w 2002 roku podczas obsługi wtryskarki świadczy o niedocenieciu jednego z podstawowych kryteriów przy doborze urządzeń blokujących.

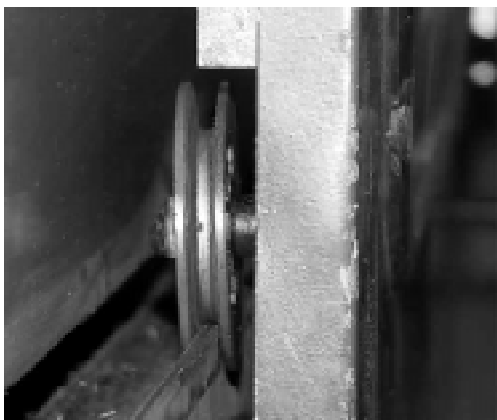
Fot. 2. Rolka dolna prowadzenia osłony

Można przypuszczać, że operator wtryskarki, po dostrzeżeniu pozostałości w formie po jej otwarciu się, otworzył osłonę blokującą od swojej strony, prawdopodobnie w przekonaniu, że spowoduje to zatrzymanie pracy wtryskarki i unieruchomienie otwartej formy. W wyniku oględzin okazało się, że dolna rolka osłony, będąca najbliższą dźwigni obrotowej, zsunęła się ze sworznia. To prawdopodobnie spowodowało, że róg osłony nieco się odchylił od dolnej prowadnicy osłony i brzeg otwieranej osłony nie natrafił na dźwignię obrotową sprzężoną z blokadą i zabezpieczeniami. Prawdopodobnie, pomimo otwarcia osłony, dźwignia obrotowa pozostała na swoim miejscu, co spowodowało, że blokada nie zadziałała. W związku z tym, cykl roboczy wtryskarki nie został wstrzymany i forma zaczęła się zamykać. Ręka operatora znalazła się w obszarze zamykającej się formy, co spowodowało powstanie urazu.

- uszkodzenie mechanizmu prowadzenia osłony, a w szczególności zsuniecie się rolki prowadzącej ze sworznia przyspawanego do osłony; spowodowało to zmianę położenia osłony, niezadziałanie jej na dźwignię uchylną, a w konsekwencji niezadziałanie blokady; nastąpiło więc przerwanie sprzężenia osłony z blokadą i układem sterowania wtryskarki oraz natychmiastowa utrata bezwarunkowej funkcji bezpieczeństwa realizowanej przez blokadę

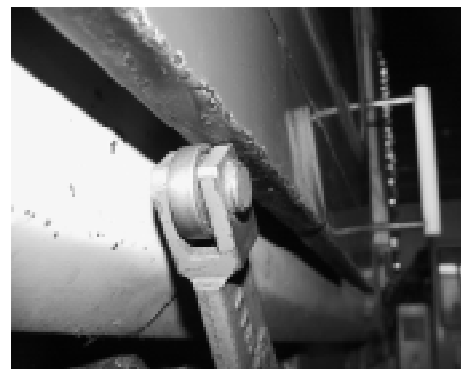
Fot. 3. Dźwignia obrotowa sprzężona z blokadą i dwoma zabezpieczeniami

- budowa układu sterowania nieodpowiednia do dużego ryzyka występującego w strefie formy, w szczególności zaś:
 - zastosowanie niewłaściwego, ze względu na wymagania dotyczące bezpieczeństwa, rozwiązania sprzężenia osłony z blokadą, bowiem istniało w tym sprzężeniu prawdopodobieństwo wystąpienia defektu z natychmiastową utratą bezwarunkowej funkcji bezpieczeństwa
 - nie zastosowano np. rozwiązania wykluczającego defekt w tym sprzężeniu, np. redundancji
 - zależność działania blokady i dwóch innych zabezpieczeń tylko od jednego sprzężonego z nimi wspólnego elementu
 - dźwigni na wałku obrotowym; w efekcie defekt w sprzężeniu dźwigni z osłoną

wpływał na pracę trzech związanych z bezpieczeństwem elementów układu sterowania wtryskarki, powodując utratę podstawowej funkcji bezpieczeństwa
