POSTULATES FOR ARCHITECTURAL INVESTIGATION GUIDELINES, BASED ON A VIRTUAL RECONSTRUCTION OF DOBRA CASTLE NEAR NOWOGARD

Maciej Płotkowiak

Zachodniopomorski Uniwersytet Technologiczny w Szczecinie | Poland
Wydział Architektury, Katedra Historii i Teorii Architektury

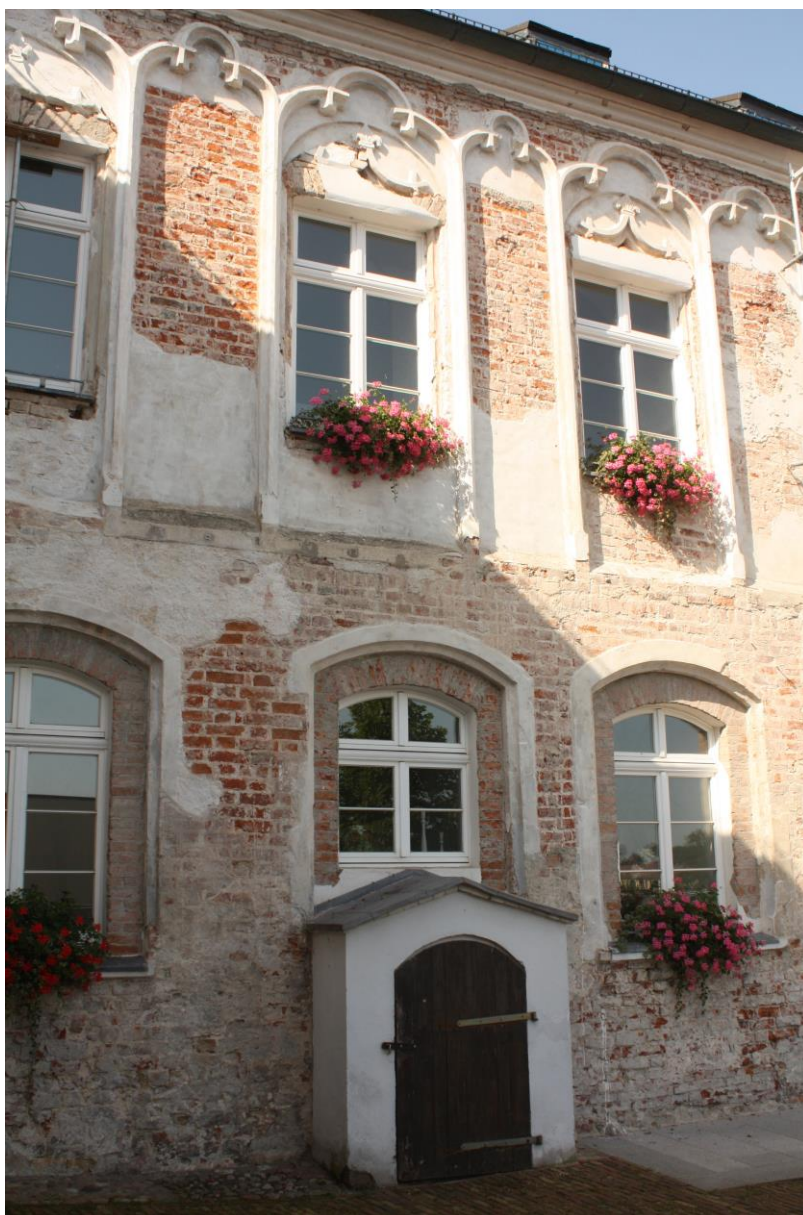
Fig. 1. Uckermünde Castle – façade décor of the surviving wing seen from the side of the former courtyard, view from the northeast, photo by Maciej Płotkowiak

the analogy between the visual décor of the Early Renaissance façade of Dobra Castle in the form of compositional solutions applied in Philip I's castle in Uckermünde (Radacki Z., 1964). However, he presented certain conclusions that were later proved incorrect by later research. One example was the erroneous reconstruction of the circulation layout with a gate preceded by a drawbridge in the southeast corner of the internal defensive wall with a wall in the outer ward along its south and northern sides, as well as an entryway into the castle courtyard from the west – after traversing a narrow bottleneck near a tower (Radacki Z., 1964).

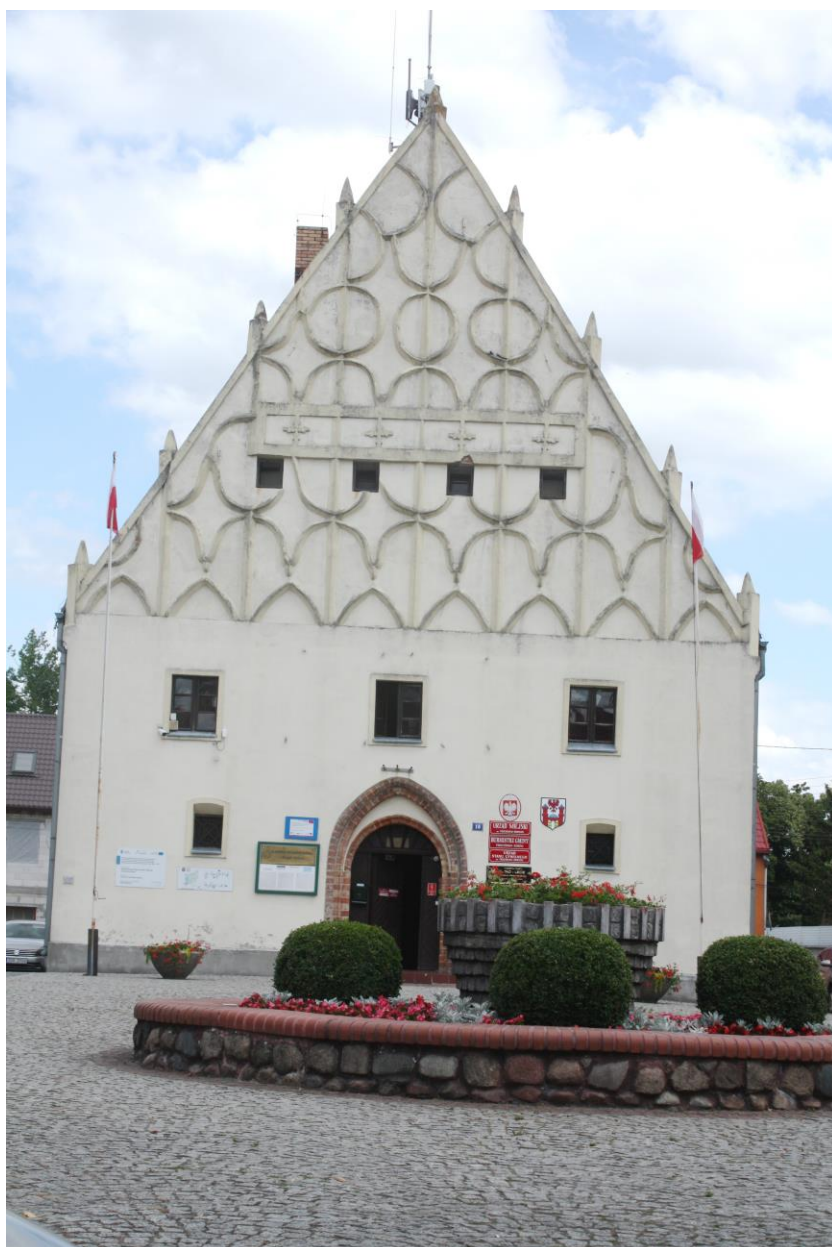
Fig. 3. Town hall in Trzcińsko-Zdrój – décor of the western gable wall; photo by Maciej Płotkowiak

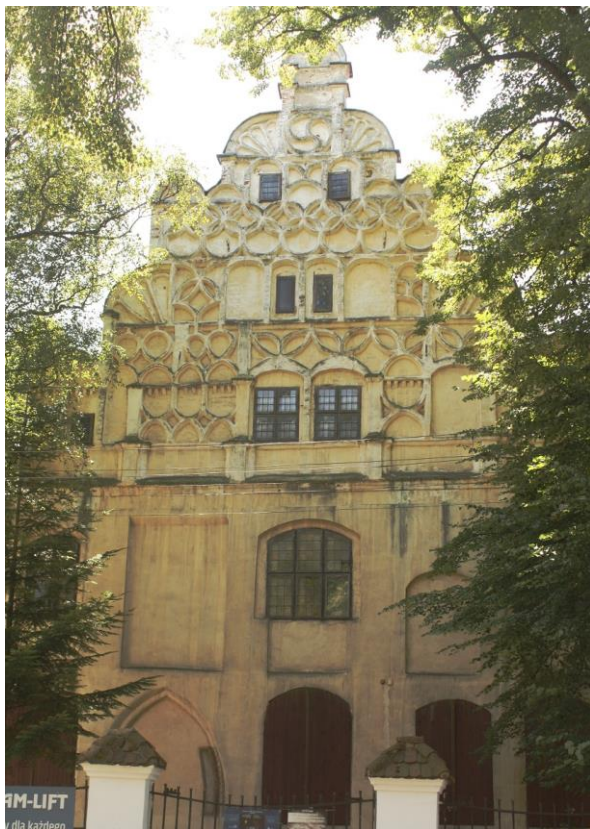
Fig. 4. The Bishops' Palace in Kamień Pomorski – façade décor of the northern gable wall; photo by Maciej Płotkowiak

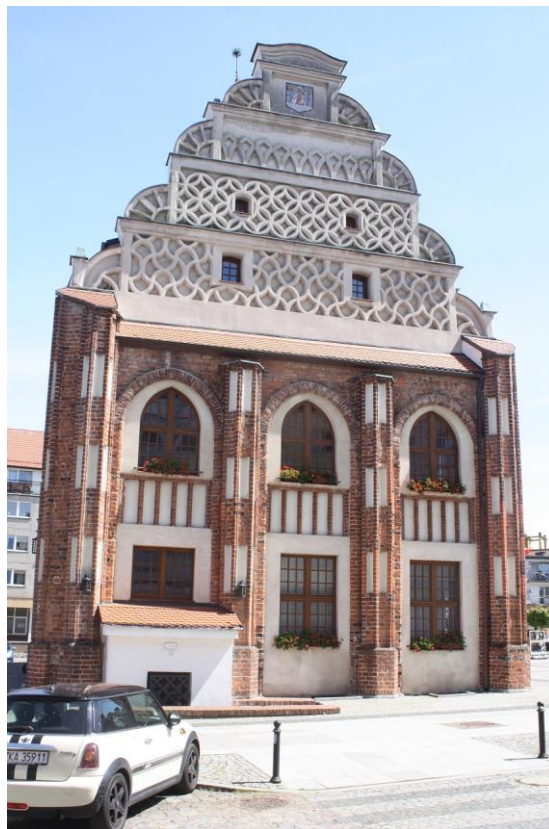
Fig. 5. Town hall in Kamień Pomorski – façade décor of the western gable wall; photo by Maciej Płotkowiak

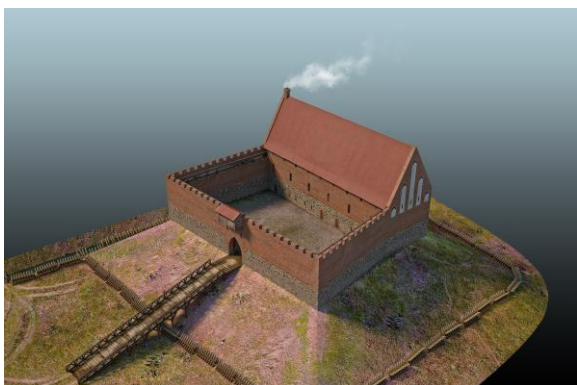
Fig. 6. Virtual reconstruction of Dobra Castle: phase one: view from the northeast; source: Wirtualna rekonstrukcja zamku w Dobrej; opracowanie na zlecenie Gminy Dobra, autorzy oprac.: dr inż. arch. Maciej Płotkowiak, mgr inż. arch. Maciej Płotkowiak, Szczecin-Dobra 2021

For the purposes of the reconstruction, a viaduct running straight along the east–west direction was assumed, supported by two rows of log columns bound by beam frames with a deck, and equipped with a drawbridge section near the gate.

For the purposes of the reconstruction, a 11.0x34.5 m building on a rectangular plan was assumed (Radacki Z., 1976, p. 181), whose external wall formed the castle's western curtain wall. The height of the building was set at three stories, with the ground floor featuring service uses (stables, storage, kitchen, pantry, brewery, etc.), the first floor with residential and possibly formal uses, and the attic for storage (hayloft) and a gallery that continued the wall walk of the defensive walls. The external façade, which also formed the curtain wall of the perimeter defenses, only featured latrines and loopholes in the attic.

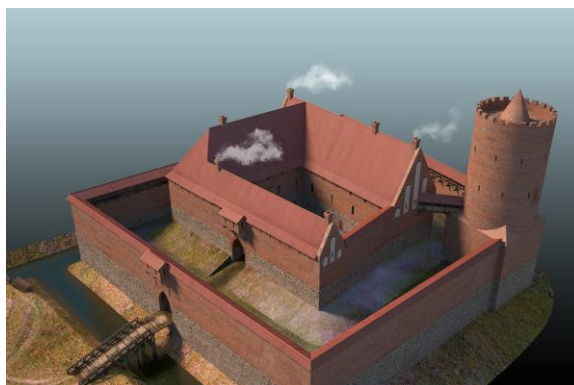
Fig. 7. Virtual reconstruction of Dobra Castle: intermediary state between phases one and two – view from the northeast; source: Wirtualna rekonstrukcja zamku w Dobrej; opracowanie na zlecenie Gminy Dobra, autorzy oprac.: dr inż. arch. Maciej Płotkowiak, mgr inż. arch. Maciej Płotkowiak, Szczecin-Dobra 2021

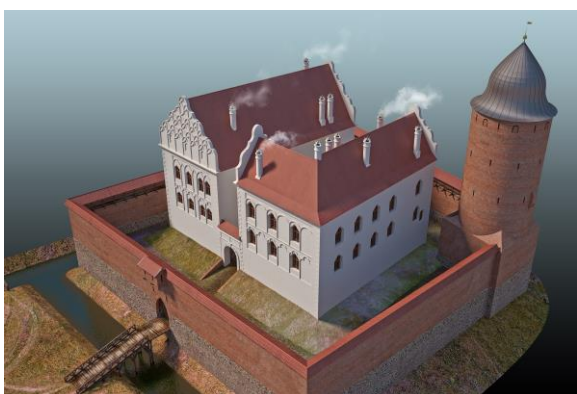
Fig. 8. Virtual reconstruction of Dobra Castle: phase three – view from the northeast; source: Wirtualna rekonstrukcja zamku w Dobrej; opracowanie na zlecenie Gminy Dobra, autorzy oprac.: dr inż. arch. Maciej Płotkowiak, mgr inż. arch. Maciej Płotkowiak, Szczecin-Dobra 2021

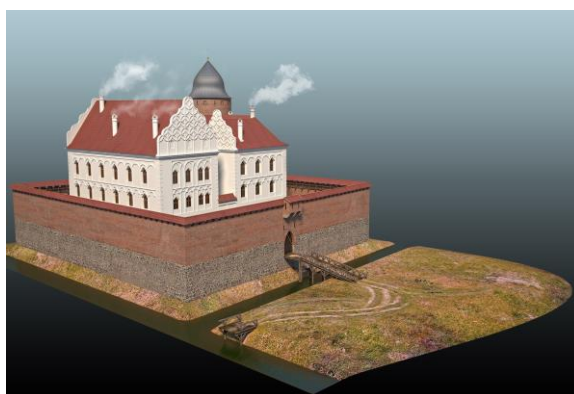
Fig. 9. Virtual reconstruction of Dobra Castle: phase three – view from the southeast; source: Wirtualna rekonstrukcja zamku w Dobrej; opracowanie na zlecenie Gminy Dobra, autorzy oprac.: dr inż. arch. Maciej Płotkowiak, mgr inż. arch. Maciej Płotkowiak, Szczecin-Dobra 2021
