Bogusław Kornecki

# Adaptacja i remont budynku dawnej Elektrowni Tramwajowej na Muzeum Powstania Warszawskiego

Problemy przy oczyszczaniu murów ceglanych i innych wyrobów ceramicznych z warstw zapraw wapienno-cementowych, obrzutek cementowych oraz innych modyfikowanych zapraw mineralnych

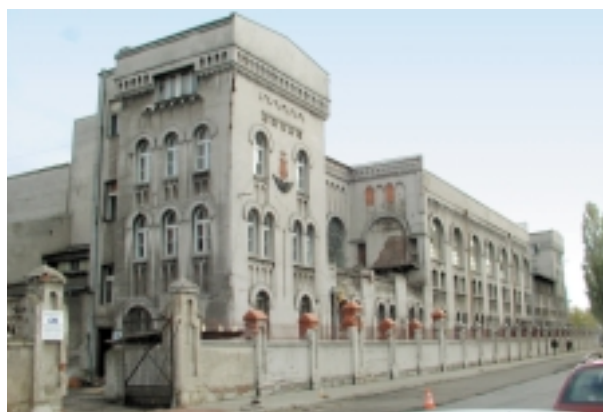
Budynek dawnej Elektrowni Tramwajowej w Warszawie – 1905. Elewacje budynku pokryte w latach 70. warstwą obrzutki cementowej

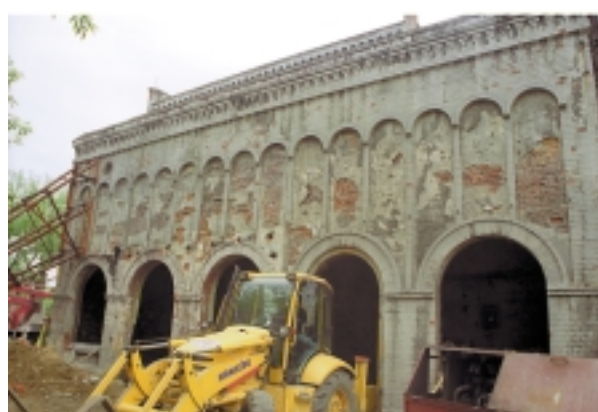
Elewacja północna (obecnie kaplice) pokryta warstwą cementowej obrzutki

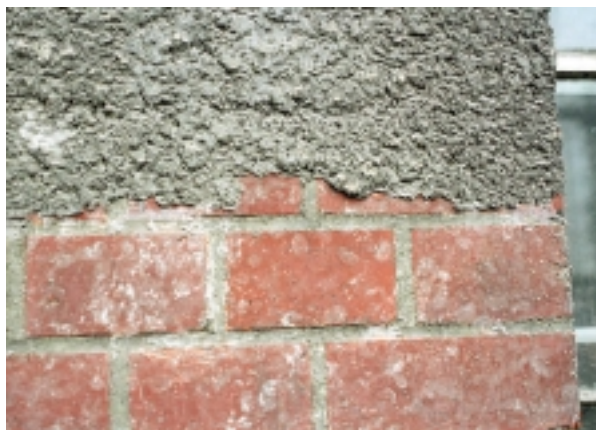
Widoczny fragment muru po usunięciu warstw cementowych nową metodą

Wynikiem zastosowanej tam metody jest bezinwazyjne dla struktury historycznej usunięcie warstw zewnętrznych cementowo-wapiennych i cementowych z murów ceglanych i elementów ceramicznych. Jak wynika z przeprowadzonych przy obiekcie prac, zastosowana tam metoda znajduje szerokie zastosowanie przede wszystkim w remontach budowli historycznych i odtwarzaniu ich pierwotnego wyglądu. Nowa metoda opiera się na całkowicie innym od dotychczasowego sposobie oddziaływania na warstwę (nie mechanicznego i nie chemicznego). W dużej mierze opiera się ona na wykorzystaniu właściwości fizycznych zapraw naniesionych wtórnie, działaniu określonym rodzajem energii w określonym czasie za pomocą specjalistycznych narzędzi. Po przeprowadzeniu zabiegów opracowaną metodą warstwa zewnętrzna traci zdolność wiązania międzycząsteczkowego i adhezji. Pod wpływem lekkiego uderzenia odpada się ona od muru. Kruszy się, pęka i odwarstwia od muru, pozostawiając lico cegły w stanie nienaruszonym.

Po oczyszczeniu tą metodą powierzchnia cegły pozostaje w pierwotnym stanie, takim jak przed narzuceniem zaprawy. Na takiej oryginalnej powierzchni można prowadzić dalsze zabiegi konserwatorskie. Niewątpliwą zaletą zastosowanej metody jest duża wydajność, co w obliczu krótkiego terminu wykonania prac prowadzących do oczyszczenia i odtworzenia elewacji budynku Muzeum okazało się szalenie ważne. Tym bardziej, że przeprowadzone prace pozwoliły na dokładne, nieinwazyjne oczyszczenie muru ceglanoego o walorach historycznych. Mój wkład w powstanie Muzeum został doceniony listem pochwalnym przez Prezydenta Miasta Warszawy, Pana Lecha Kaczyńskiego i Dyrektora Muzeum Powstania Warszawskiego, Pana Jana Ołdakowskiego.

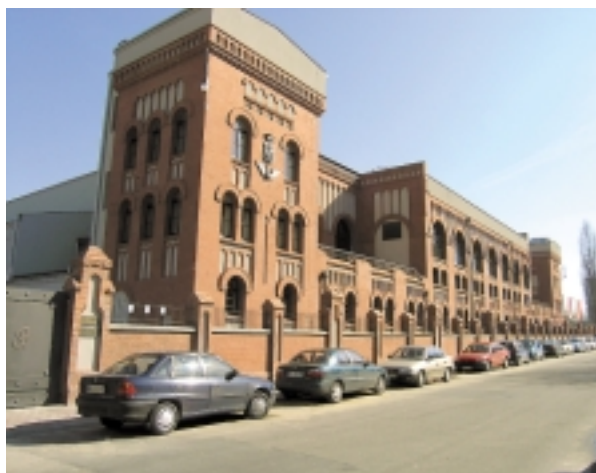
Elewacja Muzeum Powstania Warszawskiego po oczyszczeniu z warstw cementowych i przeprowadzeniu niezbędnych prac konserwatorskich

Po dwóch latach eksploatacji na elewacji nie zaobserwowano żadnych ujemnych skutków na powierzchni licowej cegły, a także na zaprawie spoinującej. Oczyszczona zachodnia elewacja budynku dawnej elektrowni tramwajowej odzyskała dawną świetność i stała się atrakcyjnym symbolem identyfikującym Muzeum Powstania Warszawskiego. Restauracja i adaptacja zabytkowego obiektu pokazała, jak świetne walory posiada architektura przemysłowa początku XX wieku.
