ANALIZA I DOSKONALENIE SKŁADU CHEMICZNEGO STOPU W CELU POPRAWY CECH EKSPLOATACYJNYCH TŁUMIKÓW SAMOCHODOWYCH

Część tłumików produkowanych przez Tenneco Automotive ulega szybko postępującej korozji. Elementy do budowy tłumików dostarczane są w postaci rur wykonanych ze stali ferrytycznej X2CrTi12 (1.4512). Rury pochodzą z dwóch źródeł. Przeprowadzone badania składu chemicznego wykazały różnice składu stopów użytych do wykonania rur.

W artykule przedstawiono proces analizy składu chemicznego stopu blachy dla potrzeb poprawy cech eksploatacyjnych części samochodowych, jakimi są tłumiki. Zbadano również wpływ pierwiastka stopowego – tytanu na występowanie i przebieg procesu korozyjnego w stalach wysokostopowych – nierdzewnych, w których występują łącza spawane.

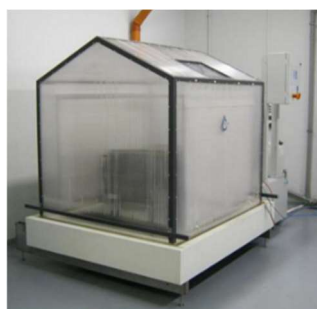
Testy w komorze klimatycznej (rys. 11.1) przeprowadzono zgodnie z normą SAE J2334 [7].

Rys. 11.1 Komora klimatyczna

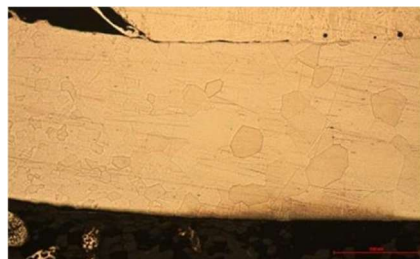
Badania mikrostruktury następujące po procesie spawania opierały się na obserwacji zmian strukturalnych zachodzących w strefie wpływu ciepła z wykorzystaniem metalograficznych mikroskopów optycznych oraz skaningowego mikroskopu elektronowego i przedstawione zostały na rysunkach 11.5, 11.6 i 11.7. Obserwację i rejestrację obrazów mikrostruktury wykonano na zgładach nietrawionych i trawionych odczynnikiem metalograficznym – chlorkiem żelaza.

Rys. 11.6 Struktura łącza spawanego rury 2: a) powiększenie 10 x, b) powiększenie 50 x

Analiza strukturalna próbek po procesie spawania wykazała występujący w strefie wpływu ciepła rozrost ziarna ferrytu w porównaniu do materiału rodzimego. Określona za pomocą wzorców rysunkowych wielkość ziarna ferrytu w strefie wpływu ciepła wynosiła 1/3, co odpowiada średniej wartości średnicy 250/125 μm . W materiale rodzimym oszacowana wielkość ziarna ferrytu wynosiła natomiast 7/9, co odpowiada średniej średnicy 31,2/15,6 μm , a zależność tą zaobserwowano dla obu typów materiału. Pozwala to sformułować wniosek, że zawartość pierwiastka tytanu nie wpływa w sposób znaczący na wielkość ziarna w strefie wpływu ciepła po procesie spawania. Badania mikrostrukturalne wykazały jednak, że w strefie wpływu ciepła materiału z obniżoną zawartością tytanu występują na granicach ziaren liczne, drobnodispersyjne wydzielania. Tego rodzaju wydzielania nie pojawiły się w strefie wpływu ciepła materiału o właściwym składzie chemicznym (w rurze 1).

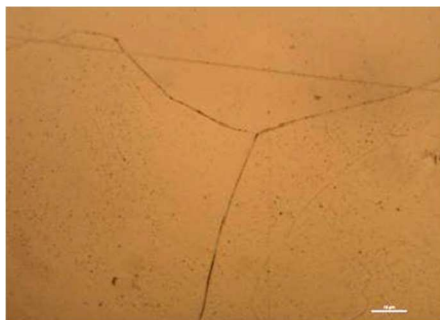
Rys. 11.7 Obraz granic ziaren w obrębie wpływu ciepła: a) rura 1, b) rura 2.
Powiększenie 1000 x

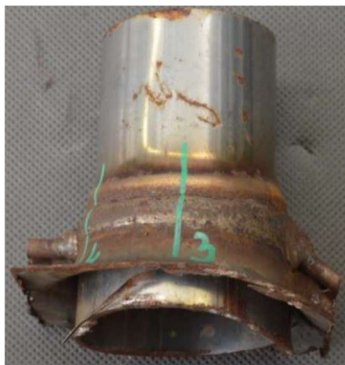
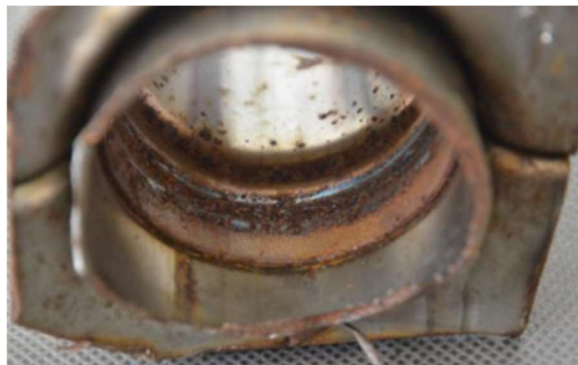
Badania odporności korozyjnej dla połączeń spawanych przeprowadzono zgodnie z normą SAE J2334 [7], a ich wyniki przedstawiono na rysunkach 11.8 i 11.9.

Rys. 11.8 Łącze spawane rury 1 po pięćdziesięciu cyklach testu korozyjnego

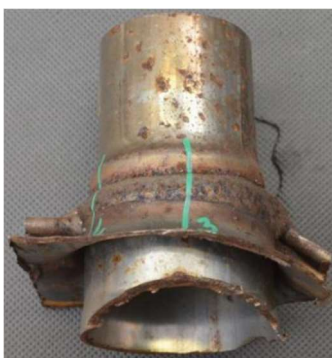
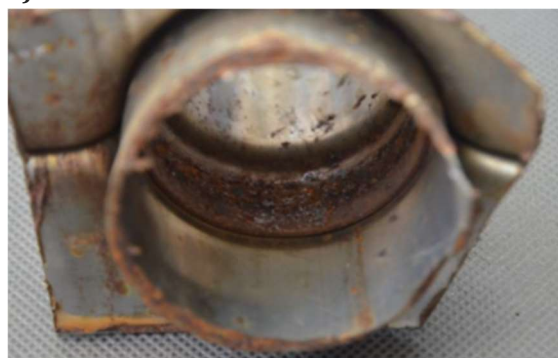
Rys. 11.9 Łącze spawane rury 2 po dziewięćdziesięciu cyklach testu korozyjnego

Analiza strukturalna próbek po 90-ciu cyklach testu korozyjnego wykazała, że w strefie wpływu ciepła materiału z obniżoną zawartością tytanu następuje silny atak korozji międzykrystalicznej, która doprowadziła do zniszczenia badanego elementu. Analiza przełomu wykazała, że pęknięcie ma charakter kruchy, z widocznym międzykrystalicznym mechanizmem zniszczenia badanej próbki. Kruche pęknięcie mechanizmem międzykrystalicznym ma miejsce, gdy energia powierzchniowa granic ziaren jest mniejsza od energii powierzchniowej w płaszczyznach łupliwości ziaren. Zmniejszenie spójności materiału na granicach ziaren wynikało z obecności drobnodispersyjnych wydzielen na granicach ziaren i występującej w ich następstwie korozji międzykrystalicznej.

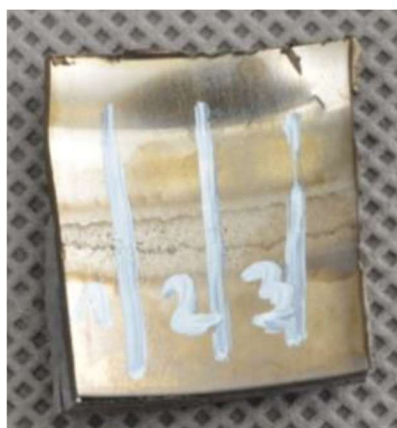
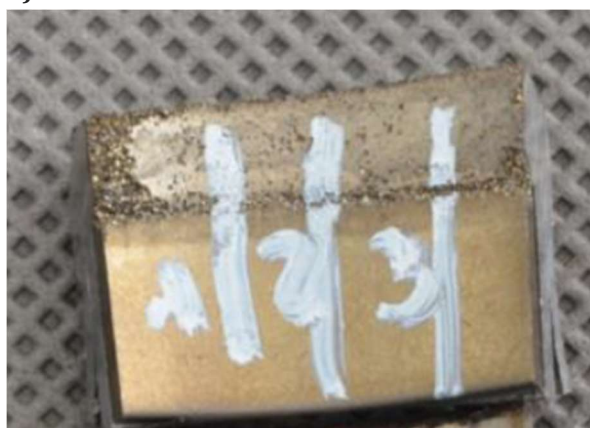
Badania odporności na korozję międzykrystaliczną dla połączeń spawanych przeprowadzono zgodnie z normą PN-EN ISO 3651-2:2002, a efekt tych badań przedstawiają rysunki 11.10 oraz 11.11.

Połączenie spawane dla rury z obniżoną zawartością tytanu uległo całkowitemu uszkodzeniu, (rys. 11.10 b).

Rys. 11.10 Łącze spawane po teście odporności na korozję międzykrystaliczną: a) rura 1, b) rura 2.

Wprawdzie badania odporności na korozję międzykrystaliczną wykazały, że w obu przypadkach w strefie wpływu ciepła zaobserwować można atak korozji międzykrystalicznej, niemniej w przypadku materiału charakteryzującego się

poprawnym składem chemiczny (rura 1), połączenie spawane nie uległo uszkodzeniu.
