FASADY METALOWO- SZKLANE

Część 1.

analiza wybranych błędów projektowych i wykonawczych

**Katarzyna Kosieradzka, Ewa Kozicka,
Jan Stępniewski, Izabela Dmowska**
Wydział Inżynierii Lądowej,
Politechnika Warszawska

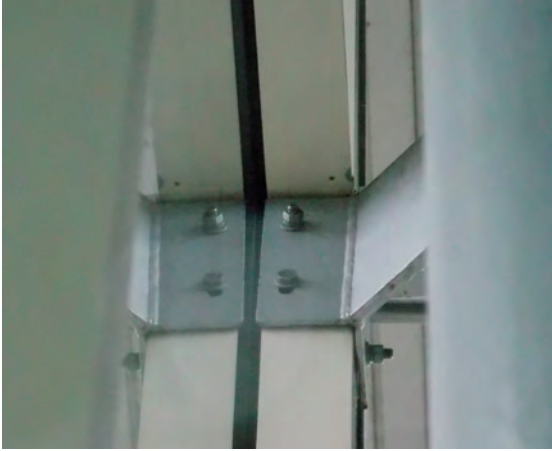
Rys. 2. Nieodpowiednio, krzywo przymocowany element stalowego okucia węzłowego, źle dobrana długość śrub, brak przekładek zapobiegających powstawaniu ognisk korozji

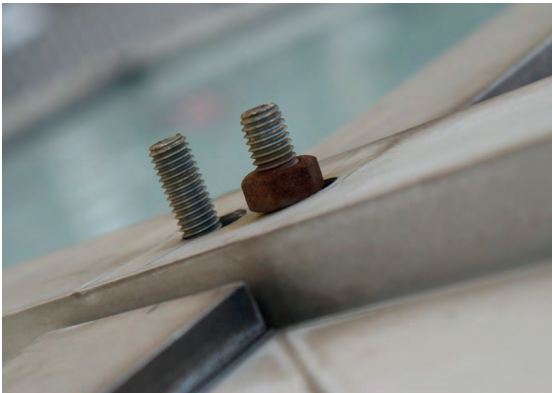
Rys. 3. Brak nakrętki na łączniku. Skorodowana nakrętka na drugim łączniku

Na zdjęciu (rys. 3.) widać kolejny przykład połączenia z wcześniej omówionymi błędami. Jedna ze śrub nie posiada nakrętki, natomiast na drugim łączniku uległa ona korozji po kilku-

nastoletnim czasie użytkowania fasady. Spowodowane jest to brakiem przekładki między elementem stalowym i aluminium.

Konstrukcję fasady należy poddawać rutynowym przeglądom, podczas których sprawdzeniu podlegają podstawowe elementy struktury elewacji. Dzięki rokrocznym kontrolom możliwa jest ocena prawidłowości pracy łączników i węzłów konstrukcyjnych, rektyfikacja połączeń oraz wymiana uszczelki lub pakietów szybowych. Na zdjęciu (rys. 1.) widoczny jest brak nakrętki na jednej ze śrub. Prawdopodobnie spowodowane jest to długotrwałym wystawieniem połączenia na działanie wiatru. Tego rodzaju ustroje konstrukcyjne są szczególnie podatne na drgania wysokocyklowe i rezonansowe, związane z dynamiczną charakterystyką oddziaływań wiatru. Już poprzednie pakiety norm obciążeniowych wyróżniały odmienny względem charakterystyki dla budynku współczynnik ψ , dobierany przy niezależnych obliczeniach elementów konstrukcji elewacji. W obecnym podejściu projektowym parametry analizy dynamicznej konstrukcji fasad powinny być wyznaczane niezależnie względem konstrukcji podstawowej projektowanego budynku. Skutkiem oddziaływań dynamicznych jest luzowanie się łączników śrubowych (rys. 1. i 3.), kruche pęknięcie spoin i pakietów szybowych.

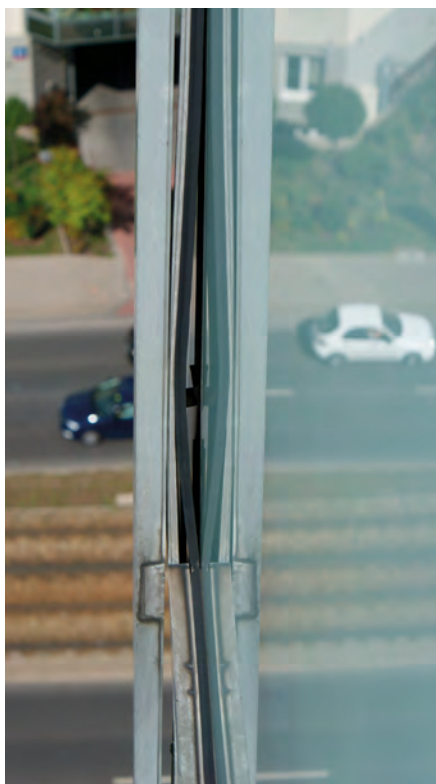
Rys. 4. Wygięta listwa dociskowa

Wykonanie połączenia niezapewniającego kompensacji przemieszczeń prowadzi do powstania w elemencie dużych sił osiowych, co w konsekwencji skutkuje wypaczeniem i utratą stateczności ogólnej.

Wykonanie połączenia niezapewniającego kompensacji przemieszczeń prowadzi do powstania w elemencie dużych sił osiowych, co w konsekwencji skutkuje wypaczeniem i utratą stateczności ogólnej. Wpływ na zmniejszenie efektów tego zjawiska mają przerwy dylatacyjne, które należy projektować w sposób umożliwiający swobodę odkształceń całego systemu. Przykładem takiej nieprawidłowości jest wygięta listwa maskująca (rys. 4.). Wyboczenie spowodowane jest brakiem możliwości kompensacji odkształceń związanych z nagrzewaniem się materiału i ruchami termicznymi struktury elewacji. Zastosowanie połączeń widocznych na rys. 2. i rys. 3. dodatkowo ograniczało swobodę odkształceń elementów. Wypaczenie słupa spowodowało zmianę sposobu podparcia krawędziowego szyb, nieprawidłowe przyleganie uszczelki oraz rozszczelnienie okuć pakietów szybowych.
