ANALIZA MOŻLIWOŚCI WYKRYWANIA WAD WEWNĘTRZNYCH POLIMEROWYCH KOMPOZYTÓW WŁÓKNISTYCH METODĄ TERMOGRAFII

ANALYSIS OF CAPABILITY TO DISCOVERING THE INTERNAL DEFECT OF FIBROUS POLYMER COMPOSITE BY THERMOGRAPHIC METHOD

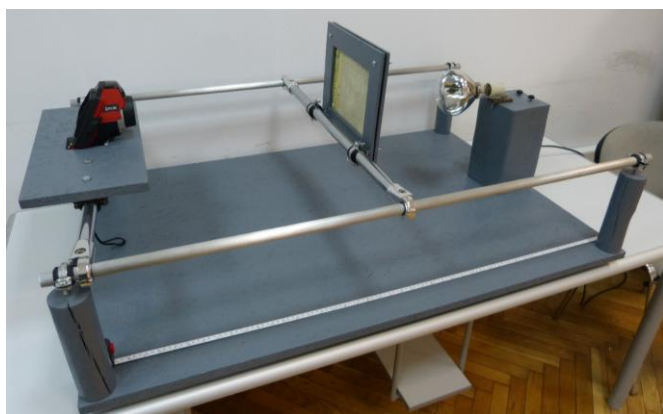
Rys. 1. Stanowisko do badań termograficznych

Do przeprowadzenia badań wykorzystano stanowisko składające się z układu mocowania próbki, źródła energii cieplnej oraz urządzenia rejestrującego (Rys. 1). Stanowisko przystosowane jest do rejestracji obrazów termowizyjnych na powierzchni próbki przeciwległej do powierzchni nagrzewanej, a więc do przeprowadzania badań metodą dwustronną. Obrazy termowizyjne mogą być rejestrowane zarówno w trakcie jak i po zakończeniu nagrzewania próbki. Ponadto stanowisko umożliwia stabilne mocowanie próbki oraz dokładne ustawienie odległości źródła stymulacji cieplnej od nagrzewanej próbki, co pozwoliło na uzyskiwanie żądanych temperatur.

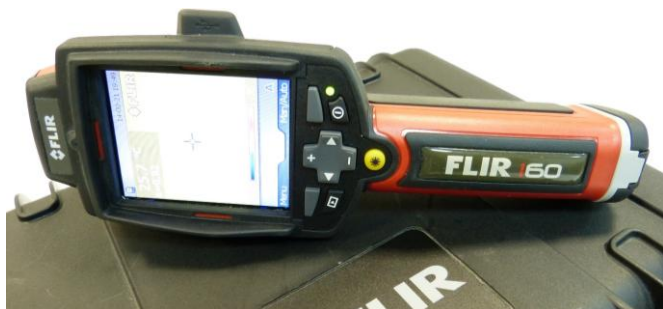
Rys. 2. Kamera termowizyjna FLIR i60

Do rejestracji pola temperatury na powierzchni próbek użyto kamery termowizyjnej FLIR i60 (Rys. 2), pracującej w zakresie długości fali 7.5 do 13 μm .

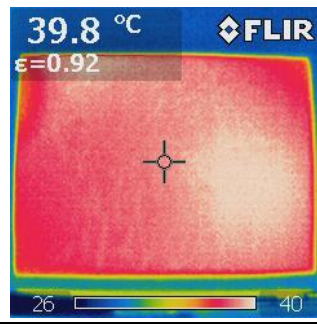
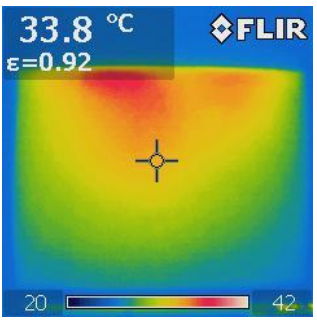
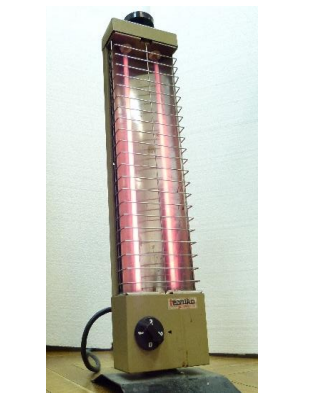
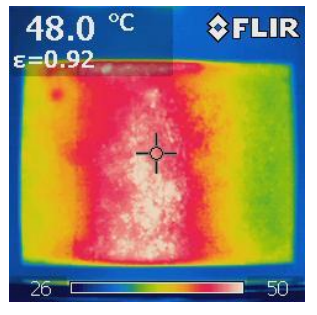
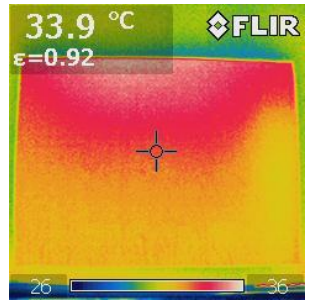
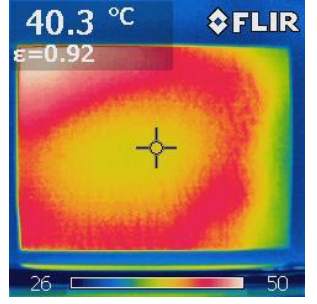
Tab. 1. Równomierność nagrzewania w zależności od użytego źródła ciepła (źródło: opr. wł.)

W celu wybrania najbardziej optymalnego pod względem mocy i równomierności nagrzewania źródła energii cieplnej przeprowadzono ich porównanie stosując przy tym próbkę polimerowego kompozytu wzmacnianego matą szklaną. Jako potencjalne źródła ciepła użyto: promiennik podczerwieni (lampę grzewczą o mocy 375 W), suszarkę do włosów (o mocy 2 kW), grzejnik elektryczny (o mocy 1,4 kW) oraz farelkę ceramiczną (o mocy 1,2 kW) z dyszą i bez dyszy. Nierównomierność nagrzewania powierzchni badanego materiału może utrudnić (a nawet uniemożliwić) wykrycie wady. Uzyskane wyniki przedstawiono w tabeli 1.

Przedstawione termogramy jednoznacznie wskazują na promiennik podczerwieni jako źródło ciepła pozwalające na zminimalizowanie wpływu nierównomierności nagrzewania na pomiary ter-

mowizyjne. W dalszych badaniach został więc wykorzystany promiennik podczerwieni („POLAMP”) o mocy 375 W, którego powierzchnia aktywna usytuowana była pionowo, równolegle do ogrzewanej próbki.

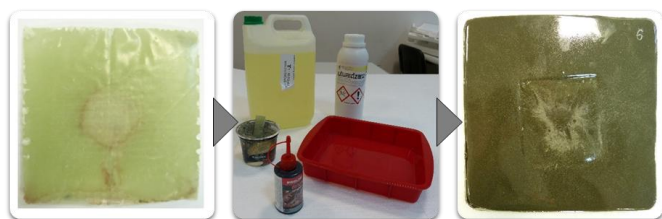
Rys. 3. Przygotowywanie próbek badawczych

Wybrane próbki zostały dodatkowo zalane żywicą epoksydową (Epidian 52, 300 g) utwardzaną TFF (81 g) z dodatkiem pyłu (41 g) (rys. 3).
