# Ukryta historia – rekonstrukcja zabytkowych kolumn w willi Ernsta Leonhardta w Łodzi

**KATARZYNA JANICKA-ŚWIERGUŁA**

Politechnika Łódzka

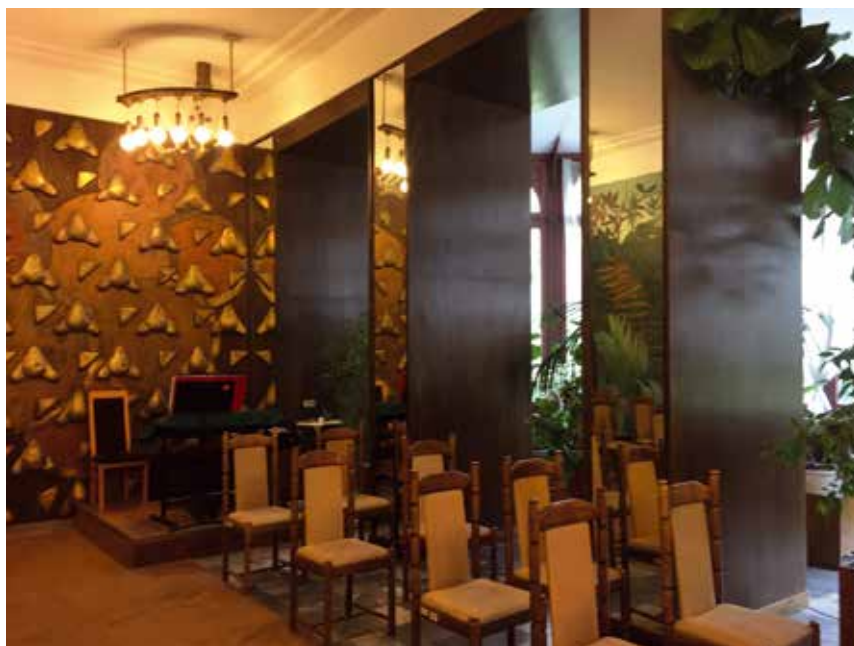
Fot. 2. Przejście prowadzące do ogrodu zimowego; źródło: fot. autorki

wystroju wnętrza (fot. 3.). Wymagały one prac konserwatorskich z uwagi na zniszczenia spowodowane przemurowaniami wykonanymi z cegły ceramicznej pełnej i cegły dziurawki. Pojawiło się podejrzenie, że wypełnienie to mogło pełnić funkcję wzmacniającą konstrukcję podtrzymującą podciąg. Zlecono w tym celu opinię konstruktorską (autor inż. Sławomir Jagiełto). Wykonano odkrywkę stópów oraz podciągu pomiędzy oranżerią i salą ślubów. Stwierdzono elementy konstrukcyjne żeliwne o średnicy 150 mm i grubości ścianki 15 mm wewnątrz każdej kolumny, które stanowiły podpory nośne pomiędzy oparciami na ścianach. Wtórne wypełnienia z cegły nie miały więc charakteru nośnego. Wprowadzono je prawdopodobnie jako wzmocnienie

Rekonstrukcji poddano także kapitele i piedestały kolumn. Po wcześniejszym oczyszczeniu wtórnych przemałowań dokonano naprawy metodą „z narzutu” modyfikowanym gipsem modelarskim. Kolorystykę ustalono na podstawie zachowanych fragmentów. Głowice kolumn pokryto złoceniem w proszku, a na bokach piedestału zaakcentowano pola cienkimi złotymi ramkami.

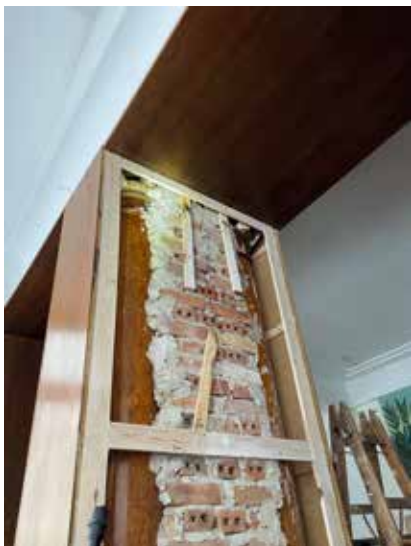
Fot. 3. Kolumny – stan w trakcie demontażu płyt meblowych; źródło: fot. autorki

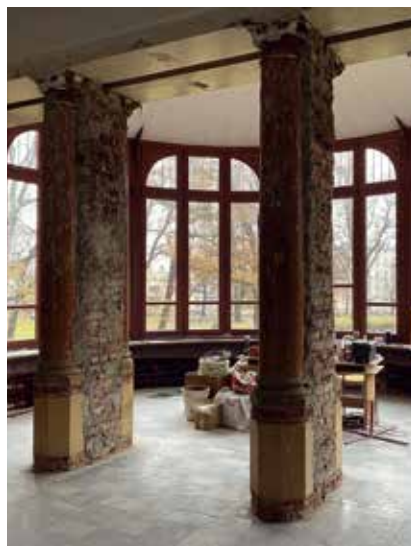
pod okładziną z płyty meblowej, jednocześnie uszkadzając przy tym historyczną tkankę. Łupina trzonu kolumn grubości ok. 6 cm wykonana z betonu zbrojonego miała wykończenie w barwnym stiuku. Stanowiła nie tylko element ozdobny i wykończeniowy, ale również zapewniała ochronę przeciwpożarową do klasy odporności ogniowej RI120. Kolumny miały wysokie, ośmioboczne piedestały ze zniszczonym profilowaniem w strefie cokotu oraz ślady złoceń i dekoracji w formie wolut i liści akantu na głowicach. Decyzją Wojewódzkiego Urzędu Ochrony Zabytków w Łodzi należało przywrócić ich pierwotny wygląd (fot. 4.) i zlecić wykonanie programu prac konserwatorskich (autor Mieczysław Janicki).

Fot. 4. Kolumny – stan po demontażu płyt meblowych; źródło: fot. autorki

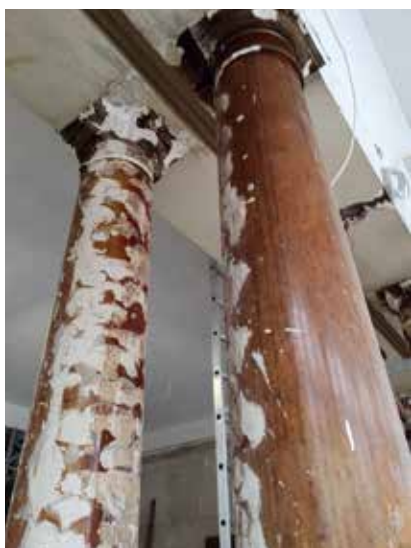
Fot. 5. Trzony kolumn po usunięciu wypełnienia z cegieł; źródło: fot. autorki

Przystępując do czynności rekonstrukcyjnych, w pierwszej kolejności ostrożnie usunięto wtórne wypełnienie z cegieł oraz zaprawę na bazie wapna hydraulicznego przylegającą do kolumn. Wierzchnia warstwa odstoniętych trzonów miała wykończenie w stiuku zabezpieczonym lakierem spirytusowym, który znacznie zmieniał ich pierwotną kolorystykę (fot. 5., 6.). Za pomocą roztworu alkoholu etylowego usunięto warstwę lakieru, zneutralizowano powierzchnię kwasem octowym, a następnie doczyszczono acetonem. Kolejną metodą opukania zlokalizowano miejsca, w których występowały odparzenia w warstwie stiuku, i przystąpiono do ich wzmocnienia iniekcją z zaczynu gipsowo-klejowego. Po tych czynnościach przystąpiono do szlifowania powierzchni stiuku, a ubytki i rysy wielokrotnie wyszpachlowano masą stiukową wykonaną metodą tradycyjną [4]. Następnym etapem było szlifowanie kamieniami polerskimi: serpentynitem, jaspisem oraz hematytem, co pozwoliło na uzyskanie połysku. Finalnie stiuku wypolerowano proszkiem polerskim i utrwalono powierzchnię woskiem. Bazy i piedestały utrzymano w sztablaturze satynowej (fot. 7., 8.).

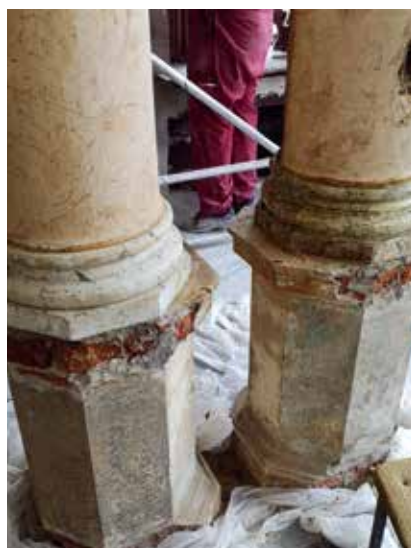
Fot. 6. Bazy i piedestały kolumn po usunięciu wypełnienia z cegieł; źródło: fot. autorki

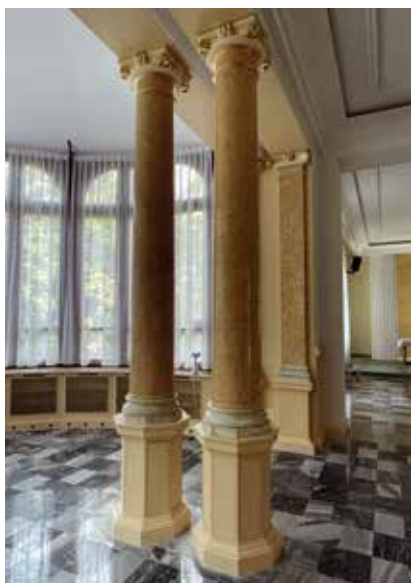
Fot. 7. Kolumny – stan po rekonstrukcji; źródło: fot. autorki

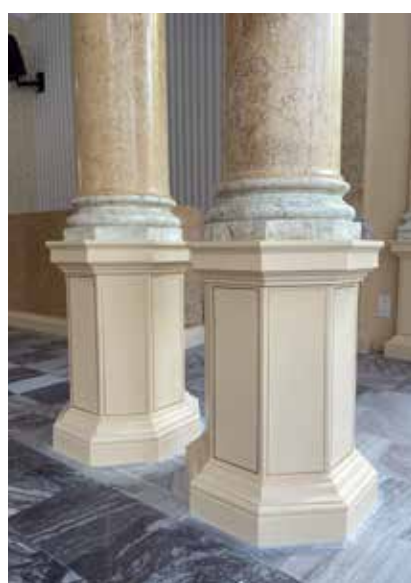
Fot. 8. Bazy i piedestały kolumn po rekonstrukcji; źródło: fot. autorki
