DIAGNOSTYCZNA ROLA BADAŃ KOROZYJNYCH W DETEKCJI PROCESÓW DEGRADACJI MIKROSTRUKTUR ZACHODZĄCYCH W DŁUGOTRWALE EKSPLOATOWANYCH STALACH KONSTRUKCYJNYCH

DIAGNOSTIC ROLE OF THE CORROSION RESISTANCE TEST IN DETECTION OF MICROSTRUCTURAL DEGRADATION PROCESSES IN A LONG-OPERATED STEEL

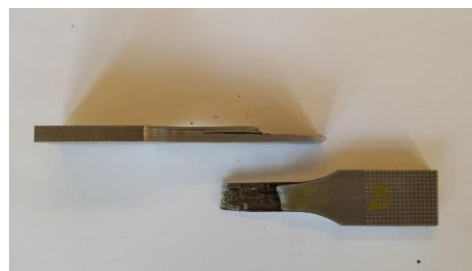
Rys. 2. Przykład zniszczenia próbki wzdłuż pasm wtrąceń niemetalicznych, statyczna próba rozciągania

Prowadzi to w rezultacie do znacznego spadku wytrzymałości na rozciąganie. Pęknięcie wówczas ma charakter kruchy i zachodzi wzdłuż wtrąceń (rys. 2.)

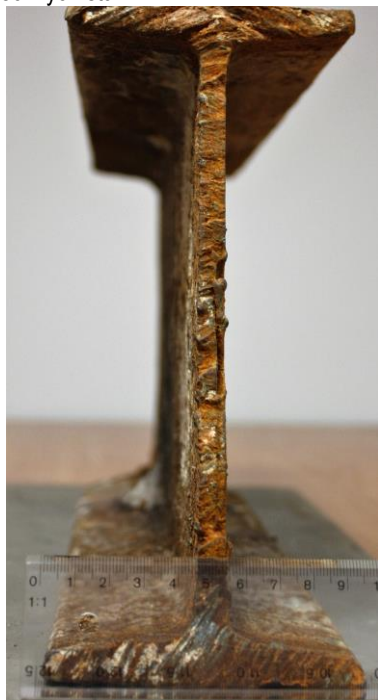
Rys. 3. Materiał badawczy z Dworca Głównego we Wrocławiu

Obiektem badań autorów były stalowe elementy konstrukcyjne pochodzące z hali Dworca Głównego we Wrocławiu. Badania wytrzymałościowe oraz obserwacje metalograficzne prowadzono w dwóch stanach materiałowych tj. w stanie poeksploatacyjnym (P) oraz normalizowanym (N) - 950°C, 2h, powietrze. Normalizowanie jako zabieg obróbki cieplnej pozwala na uzyskanie struktury bliskiej stanowi równowagowemu materiałowi - takie rozwiązanie przyjęto zgodnie z założeniami pracy [3,4] i opisanych tam procedur badawczy dla XIX-wiecznych stali.

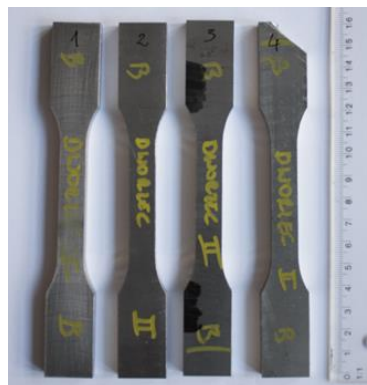
Rys. 6. Próbkę do rozciągania przed próbą statycznego rozciągania

Statyczną próbę rozciągania przeprowadzono na próbkach woselkowych zgodnie z normą PN-EN ISO 6891-1. Rzeczywisty wygląd próbek przedstawiono na rys. 6. W tabeli 2. Zebrano wyniki statycznej próby rozciągania stali zgrzewnej pochodzącej z Dworca Głównego we Wrocławiu. Dodatkowo przeprowadzono badania udarnościami w temperaturze +20°C celem oceny wpływu obróbki cieplnej (i zmian mikrostrukturalnych) na przebieg procesu dynamicznej dekohezji metalu.

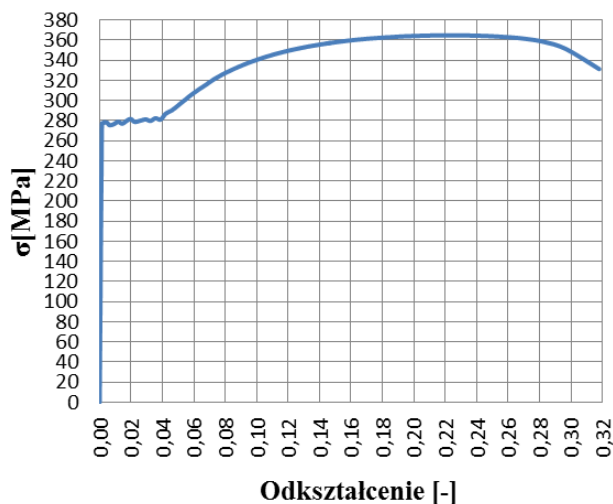
Próbka DwN2

Rys.7. Przebieg krzywej rozciągania dla próbki N2 w stanie normalizowanym

Uzyskane wyniki badań wytrzymałościowych mieszczą się w szerokim zakresie wartości przewidzianych dla stali zgrzewnych. Uwagę zwraca fakt, że sama ocena wartości średnich granic plastyczności nie wnosi istotnych różnic w zachowaniu się materiałów. Stan zdegenerowania mikrostruktury odzwierciedlają wyniki badań udarności (średnia z 5 próbek) oraz wydłużenia A₅ (średnia z 3 próbek). Często dobrym wskaźnikiem zmian degradacyjnych jest także przewężenie Z. Niestety, dla stali w stanie poeksploatacyjnym ze względu na liczne rozwarstwienia materiału nie była możliwa ocena tej wielkości. Przebiegi krzywych rozciągania dla badanych materiałów były bardzo zróżnicowane – co uwidoczniło na rys. 7 i 8, gdzie przedstawiono skrajnie różne przebiegi krzywych σ - ϵ . Istotnie zauważalną różnicą w rejestrowanych przebiegach krzywych w stanie poeksploatacyjnym jest zanik wyraźnej granicy plastyczności (por. rys. 7 i rys. 8). Taki stan rzeczy najprawdopodobniej spowodowany jest obecnością zmian mikrostrukturalnych.

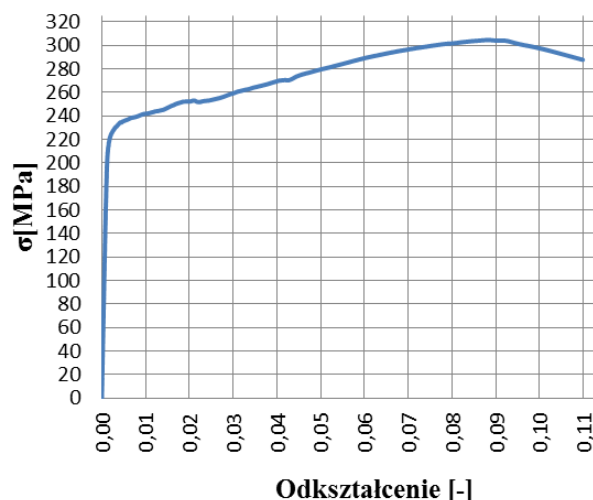
Próbka DwP1

Rys.8. Przebieg krzywej rozciągania dla próbki P1 w stanie poeksploatacyjnym

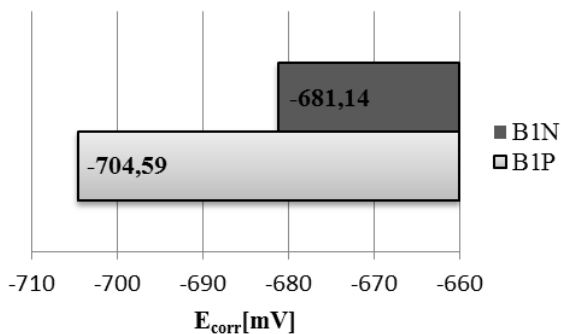
Rys. 13. Zestawienie wartości potencjałów korozyjnych E_{corr} (5% NaCl), [12]

Uzyskane wyniki odniesiono do znanych w literaturze nowatorskich prób oceny ilościowej zjawiska degradacji w funkcji zmian wybranych parametrów elektrochemicznych wyznaczonych w trakcie badań odporności na korozję. W badaniach prowadzonych w ośrodku Lwowskim [10], każdorazowo, wraz z ze wzrostem różnic w mikroskopowych obrazach degradacyjnych zjawisk, obserwowano wzrost oporu polaryzacyjnego w materiałach o mniejszym natężeniu procesów degradacyjnych. Obserwacje te pozostały także w dużej zgodności ze zmianami udarności. Podobną tendencję wykazywał poziom napięcia Ekor – efekt ten uwidocznił na rys. 11 i 12. Dodatkowo, przeprowadzono analizę w 5% roztworze NaCl. Także i w tym wypadku przebiegi krzywych polaryzacyjnych wykazywały podobną tendencję do przesunięć, tak jak dla wody destylowej i 5% roztworu HCl.
