KARTA OCHRONY HISTORYCZNYCH RUIN - TEORIA A PRAKTYKA. PRZYKŁADY Z MAŁOPOLSKI

Charter on the Protection of Historic Ruins – theory and practice. Examples from Lesser Poland

*Jan Janczykowski**

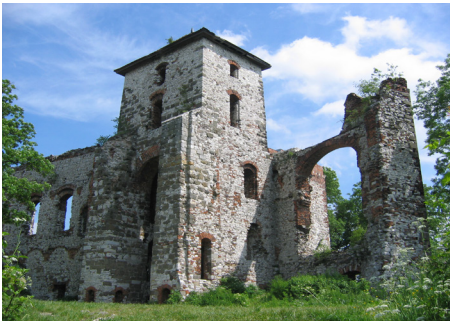
Ryc. 1 Zamek Tenczyn. Ceglany łuk stabilizujący zagrożony filar. Efekt prac Z. Hendla z 1912 r. Fot. autor, 2005 r.

Jak wspomniano wyżej, Zamek Tenczyn bardzo wcześnie, bo już ok. 1867 r., stał się przedmiotem pionierskich badań i zarazem prac konserwatorskich Władysława Łuszczkiewicza. Ok. 1883 r. na zlecenie właścicieli Tenczyna (od 1816 r.) - rodziny Potockich - prowadzono pierwsze prace hamujące procesy destrukcji murów, zatem utrwalające ruiny. W latach 1912-14 pracował tutaj wybitny konserwator krakowski Zygmunt Hendel, jeden z twórców restauracji zamku na Wawelu. Wprawdzie wykonał projekty nieco fantastycznej odbudowy Tenczyna, jednak nie przystąpiono do ich realizacji, prowadząc natomiast dalsze działania stabilizujące rozpadające się mury. Pamiątką pracy Hendla jest np. wielki łęk ceglany wiążący samotny wielki filar - część niezachowanego skrzydła południowego - z zespołem wieży Nawojowej. Dalsze prace o bliżej nieokreślonym zakresie prowadzono również w okresie międzywojennym. Dowodem uznania wysokiej wartości zamku jest jego wpis do rejestru zabytków już w 1930 r. - jako jeden z pierwszych wpisów w ówczesnym województwie krakowskim.

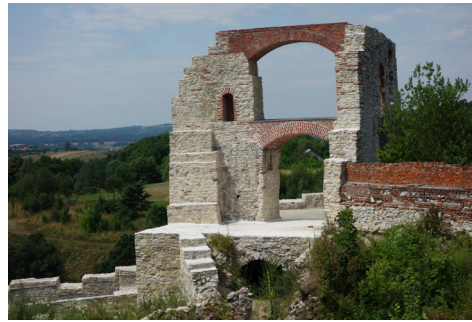
Ryc. 2 Zamek Tenczyn. Stabilizacja ściany elewacyjnej przy pomocy ceglanych łęków. Fot. autor, 2015 r.

Po II wojnie światowej również kilkakrotnie prowadzono tu prace konserwatorskie, jednak ich zakres był zawsze niewspółmierny do potrzeb. Ostatecznie w 2008 r. Powiatowy Inspektorat Nadzoru Budowlanego w Krakowie polecił zamknąć zamek dla zwiedzających z uwagi na zagrożenie dla ich życia i zdrowia - autor sam w tym czasie kilkakrotnie obserwował kamienie spadające samorzutnie z wysokich, nie zabezpieczonych murów... Ale w tym samym roku nastąpił przełom: ówczesny posiadacz zabytku - Gmina Krzeszowice - z własnych środków zleciła wykonanie kompleksowego projektu zabezpieczenia ruin, który uzyskał wysoką ocenę wojewódzkiego konserwatora zabytków i zarazem pozwolenie konserwatorskie. W 2010 r. dzięki dotacji Ministra Kultury i Dziedzictwa Narodowego rozpoczęły się trwające do dziś prace zabezpieczające, prowadzone pod stałym, ścisłym nadzorem badawczym: architektonicznym, archeologicznym i konserwatorskim. Stabilizację stojących niejako „z przyzwyczajenia” wysokich murów pozbawionych usztywnień poprzecznych osiągnięto nawiązując do pomysłu Hendla - w górnych partiach ściany te powiązano poprzecznymi łękami, na dole w oparciu o zachowane ślady zrekonstruowano zniszczone sklepienia, jednak dla ich odróżnienia od oryginału, odbudowano je z żelbetu zamiast z kamienia. Jedynie w przypadku, gdy sklepienie zostało częściowo zniszczone w zimie 2015 r., poprzedzającej kolejny sezon budowlany, podjęto decyzję o jego naprawieniu przy użyciu tego samego kamienia wapiennego. Obecnie - w 2018r. - zabezpieczone są w znacznej części mury i sklepienia zamku górnego oraz zachodnia część XVI-wiecznego zewnętrznego obwodu obronnego z barbakanem i Basztą Grunwaldzką

(na razie jeszcze z wyłączeniem jej attyki). Fragmenty zamku, w tym barbakan z tzw. szyją, i Wieża Nawojowa z przedbramiem zostały już udostępnione do zwiedzania, niemniej zakres robót wymagających pilnego wykonania jest nadal bardzo duży: przewidziano na bieżący rok udostępnienie turystom części skrzydła wschodniego zamku górnego, a w latach następnych konieczne są badania i zabezpieczenie ruin kaplicy oraz stabilizacja całej południowej części zewnętrznych umocnień z trzema basztami i murami kurtynowymi, znajdującymi się obecnie w stanie katastrofalnym - ich ratowanie będzie wyjątkowo trudnym wyzwaniem dla projektantów i wykonawców. Należy przy tym podkreślić, że rodzina Potockich, która w 2014 r. odzyskała ruiny zamku, porozumiała się z dotychczasowym posiadaczem - Gminą Krzeszowice - w sprawie współdziałania w celu ratowania tego cennego zabytku. Na marginesie trzeba dodać jednak, że wniosek Gminy do Ministra Kultury i Dziedzictwa Narodowego o uznanie ruin zamku za pomnik historii pozostał nie rozpatrzony - podobno pojawiły się opinie, że prowadzone działania utrwalające ruiny mogą naruszyć autentyczność zabytku..
