Zabezpieczenie budynku murowanego przed wpływem głębokiego wykopu

Protection of a brick building against the impact of deep excavation

dr inż. Ryszard Antonowicz (ORCID: 0000-0002-0026-9961), dr inż. Adam Klimek (ORCID: 0000-0002-4945-4121), Politechnika Wroclawska

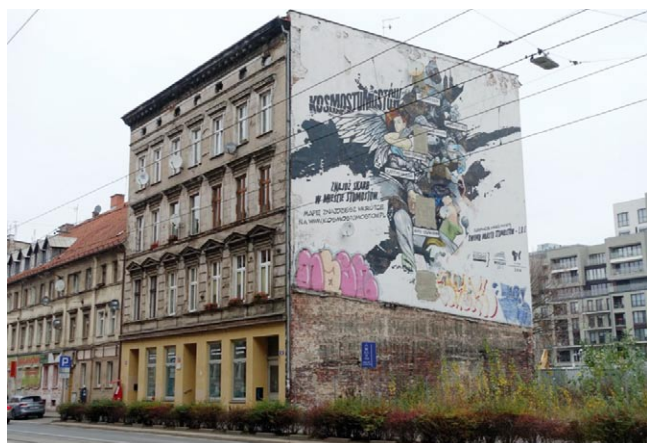
Rys. 1. Budynek, do którego przedniej ściany szczytowej planuje się dobudowę oraz jego przekrój z dokumentacji archiwalnej [3]

rozpelzań poziomych. Belki stropów drewnianych są oparte bezpośrednio na murach, bez zakotwień na siły poziome. Ściany murowane nie są spięte ściągamami. Biorąc dodatkowo pod uwagę przedawaryjny stan techniczny części sklepień nad piwnicą, jego konstrukcję należy określić jako bardzo wrażliwą na wpływy od planowanego wykopu pod nowy budynek, który ma zostać wykonany na styk do widocznej na rysunku 1 ściany szczytowej.

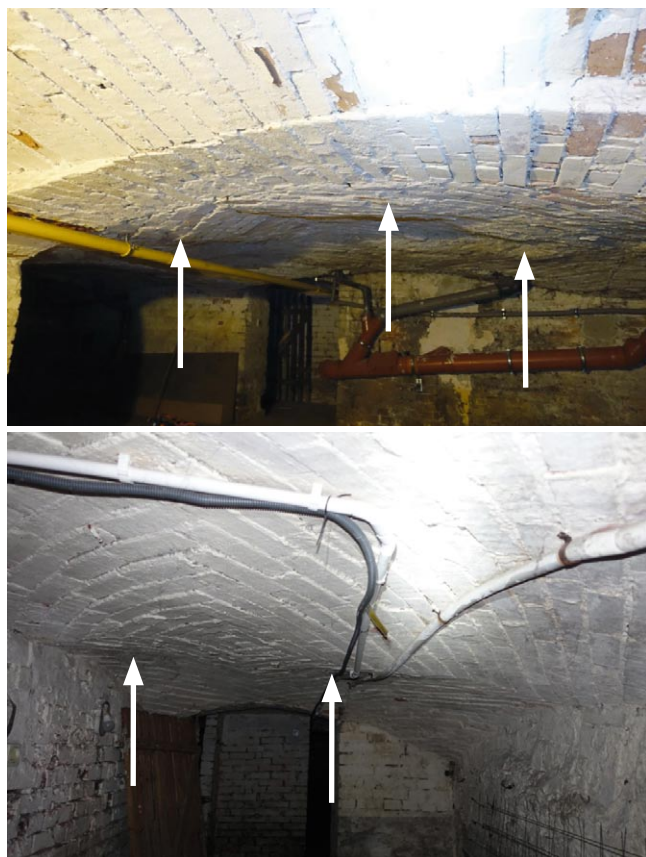
jak i cegły dziurawki. Grubości sklepień wynoszą 12 cm. Belki stalowe stropów odcinkowych wykonano z szyn kolejowych. Sklepienia stropów odcinkowych są dość dobrze zachowane i mają prawidłową geometrię. Ich belki stalowe są powierzchniowo skorodowane; ubytki korozyjne są płytkie i nie mają istotnego wpływu na nośność belek. Stan pozostałych sklepień jest zróżnicowany. Niektóre z nich utraciły pierwotną geometrię i zagrażają awarią budowlaną (rys. 2). Obliczenia sprawdzające wykazały spełnienie warunków nośności sklepień stropów odcinkowych. Belki stalowe tych stropów wykazują niedobory nośności i sztywności. Konstrukcje tych stropów nie uległy awarii dzięki powstaniu wtórnych układów konstrukcyjnych: belki stalowe oparły się na ścianach działowych, a w sklepieniach nastąpiła redystrybucja sił wewnętrznych w układach odkształconych.

Rys. 2. Nierówno odkształcone sklepienia beczułkowe (miejsca zapadnięte oznaczono strzałkami)

- rozbiórkę odkształconych sklepień nad piwnicą (rys. 2), oraz wykonanie w ich miejscach nowych stropów żelbetowych; alternatywnie można je wzmocnić poprzez podparcie belkami lub słupkami stalowymi; podobnie zalecono tymczasowo podstemplować sklepienia nad piwnicą w pierwszym paśmie od strony dobudowy (na szerokości około 6 m od ściany szczytowej, gdzie wystąpią największe osiadania);
