OSUWISKO NA LINII KOLEJOWEJ NR 8 WARSZAWA – KRAKÓW W SADOWIU – NOWE MOŻLIWOŚCI MONITOROWANIA¹

Streszczenie. W artykule przedstawiono problem osuwiska w miejscowości Sadowie na ważnej linii kolejowej nr 8 Kraków - Warszawa. Osuwisko to wykazywało aktywność już od 1934 roku, a w 2010 roku po ulewnych deszczach i powodzi w Polsce uaktywniło się i zagroziło linii kolejowej. Omówiono mechanizm powstawania osuwiska i budowę geologiczną obszaru, na którym znajdują się osuwiska. Zaproponowano uzupełnienie monitoringu osuwiska metodą skanowania laserowego nowoczesnym przyrządem RIEGL-VZ 400 i pokazano wykonany pomiar bazowy.

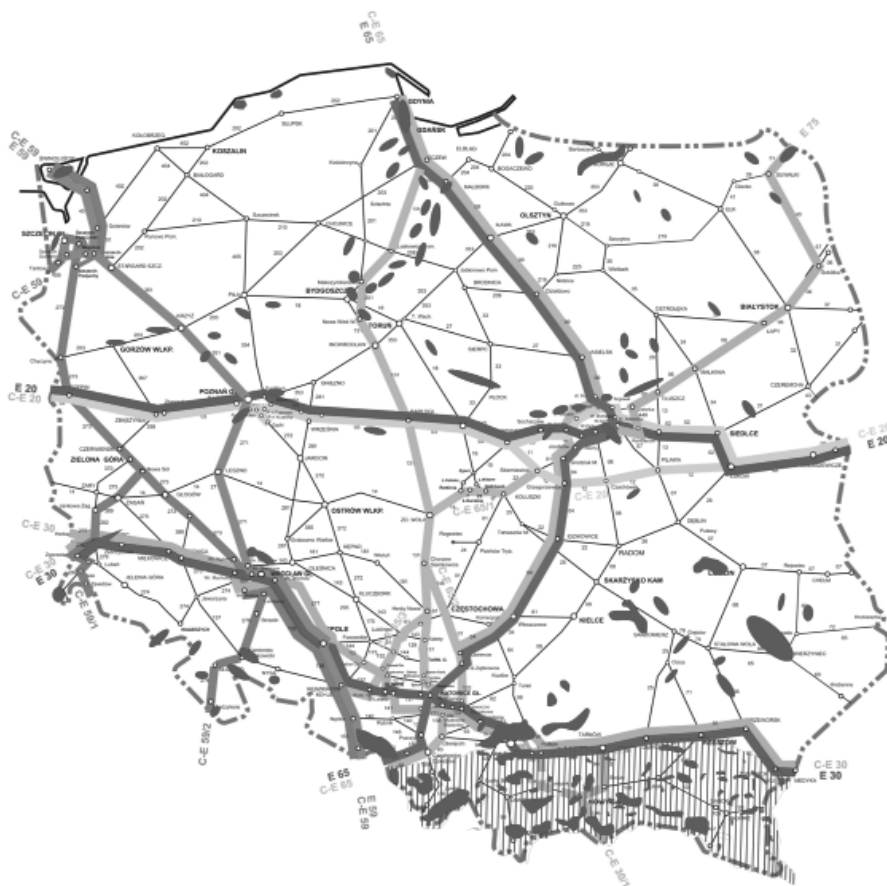
Rys. 1. Rozmieszczenie osuwisk w Polsce a główne szlaki transportowe (zestawiono na podstawie mapy linii kolejowych PLK {15} oraz mapy osuwisk opracowanej przez PIG - PIB {16})

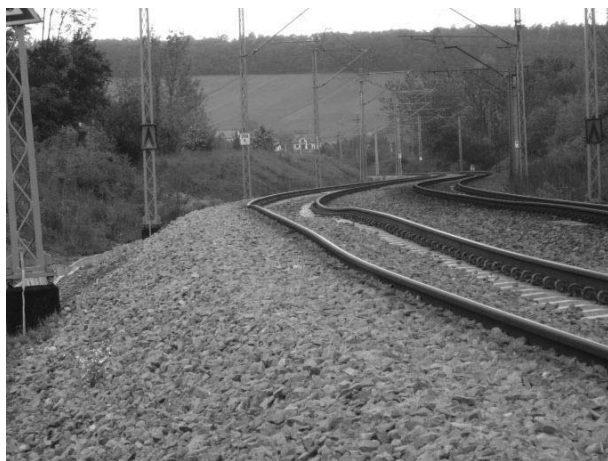
Rys. 2a. Maj 2010 roku – widoczna wyraźna deformacja toru spowodowana wypychaniem mas gruntu (mat. arch. PLK)

gruntu spowodowały uszkodzenie torów kolejowych, wypychając ku górze odciążone dno wykopu wraz z torem kolejowym, na długości około 400 m. Krawędź osuwiska przesunęła się powyżej korony skarpy niszcząc drogę i dochodząc do granic zabudowy wsi Sadowie. Powstało zagrożenie uszkodzenia znajdujących się powyżej drogi budynków mieszkalnych. Na skutek kolejnych zsuwów całkowicie zniszczone zostały istniejące na zboczu elementy odwodnienia (rys. 3a i 3b). Na zdjęciach z maja i czerwca 2010 roku widoczne są pozostałości przechylonych studni z żelbetowych kręgów i poprzesuwanych korytek betonowych odwodnienia wzdłuż torów, jak również deformacje samego toru (rys. 2a i 2b).

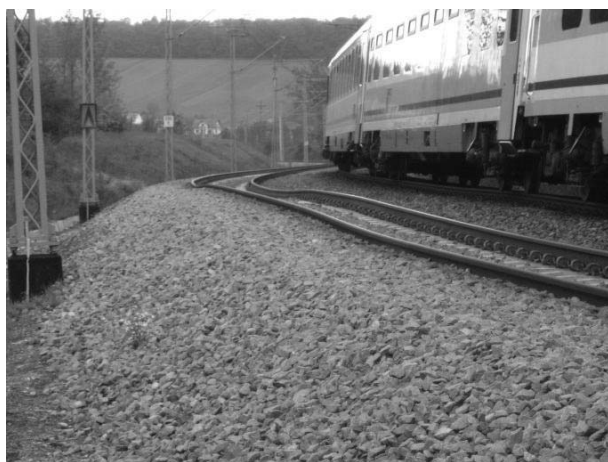
Rys. 2b. Maj 2010 roku - przejazd pociągu po zdeformowanym torze (mat. arch. PLK)

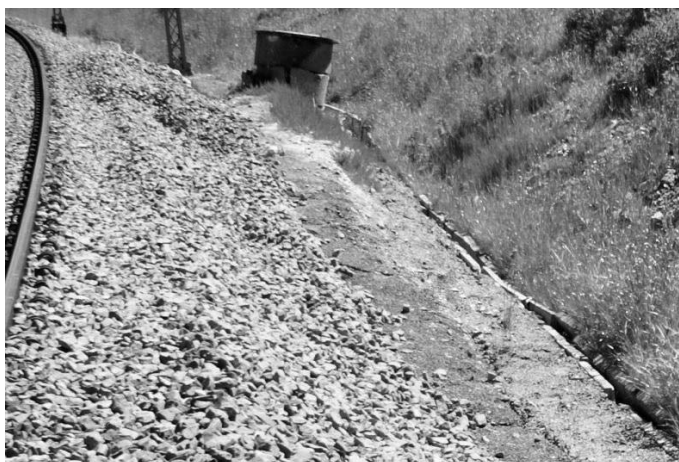
Rys. 3b. Czerwiec 2012 roku - widoczny całkowicie zgnieciony rów odwadniający (mat. arch. PLK)

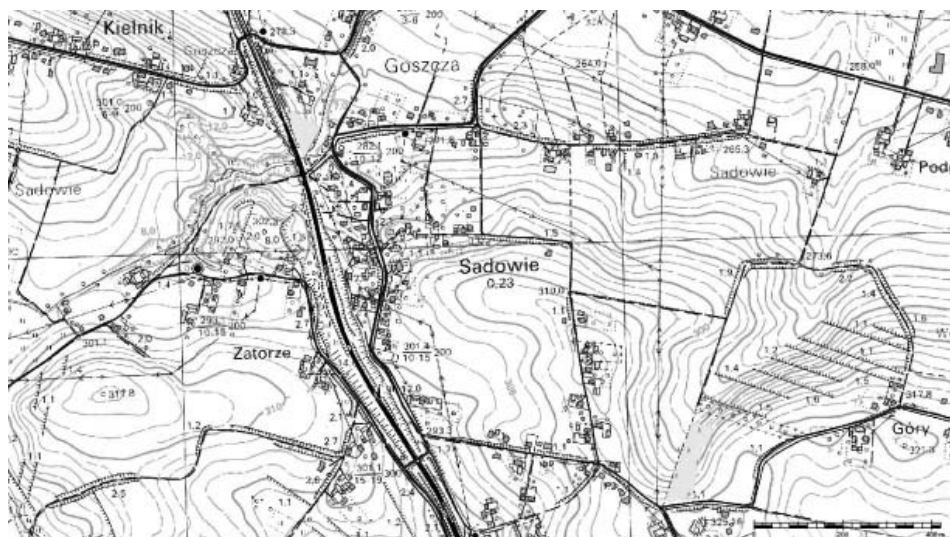
Rys. 5. Mapa przedstawiająca rzeźbę terenu w rejonie linii kolejowej nr 8 w miejscowości Sadowie (17)

Omawiany obszar tworzą dwa wzgórza: zachodnie, izolowane - o wys. 317 m n.p.m i wschodnie - o krętym biegu linii grzbietowej 302 m n.p.m. (rys. 5). Wzniesienia rozdzielone były szeroką przełęczą, przez którą wzdłuż wschodniego zbocza wzgórza został poprowadzony przekop kolejowy. Głębokość przekopu w tym rejonie wynosiła 13,5 m.

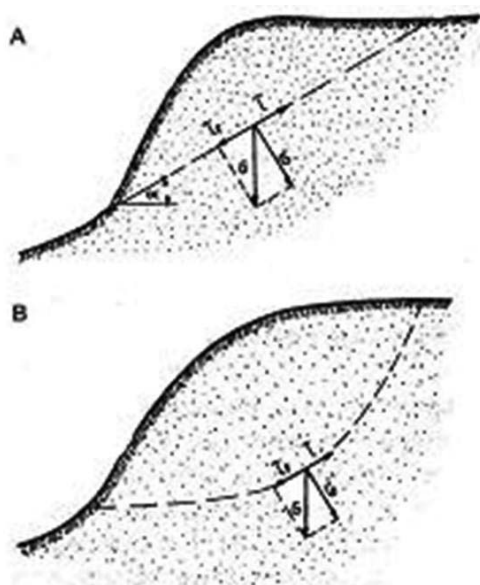
Rys. 8. Schemat rozkładu naprężeń na powierzchni poślizgu [11]

Jeżeli $\tau < \tau_c$ (naprężenie ścinające) to następuje ruch osuwiskowy. Kluczowe znaczenie dla rozpoznania zagrożenia osuwiskowego ma wyznaczenie powierzchni poślizgu (rys. 8). Najczęściej wykonywane jest ono metodami wiertniczymi i geofizycznymi [9].

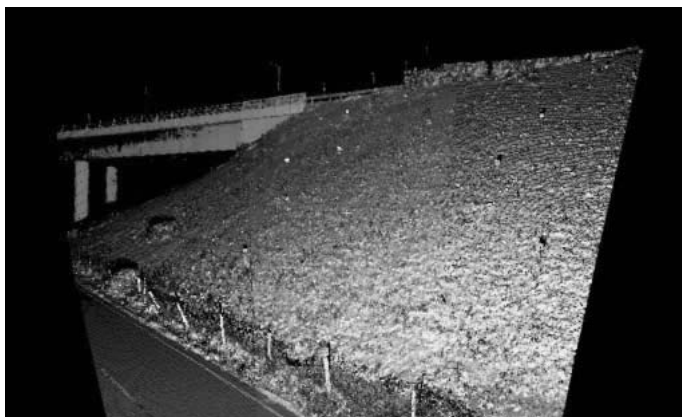
Rys. 9. Nasyp drogowy - obraz wykonany naziemnym skanerem laserowym w Wielkiej Brytanii w celu monitorowania deformacji [13]

Zespół naukowców z Newcastle University zastosował metodę skanowania laserowego do monitorowania osuwisk na nasypach komunikacyjnych [6, 13, 14]. Przykłady zastosowania pokazano na rysunkach 9 i 10. Na rysunku 9 widoczny jest skan osuwiska na nasypie autostrady A69 w pobliżu miejscowości Haltwhistle (jest to pojedynczy skan nasypu). Autostrada będąca obwodnicą Haltwhistle razem

z linią kolejową tworzy ważny węzeł komunikacyjny. Wiadukt widoczny na skanie (rys. 9) przechodzi nad torami kolejowymi. Na utworzonym z dwóch pomiarów (wykonanych w odstępie miesięcznym) modelu różnicowym (rys. 10) widoczne są zmiany, które zaszły między październikiem a grudniem 2007 r. W punkcie A widoczny jest ubytek gruntu prawdopodobnie spowodowany przez erozję stoku. W punkcie B widoczne są luki w pomiarach, prawdopodobnie przez efekt cienia w pomiarach, spowodowany przez dwa gęste krzewy. W punkcie C też są widoczne ubytki masy. Na rysunku 11 pokazano wynik modelu różnicowego z badań lotniczych skanerem laserowym w tym samym węzle komunikacyjnym. Z obrazu na rys. 11 wynika, że nasyp kolejowy podlega ruchom osuwiskowym.

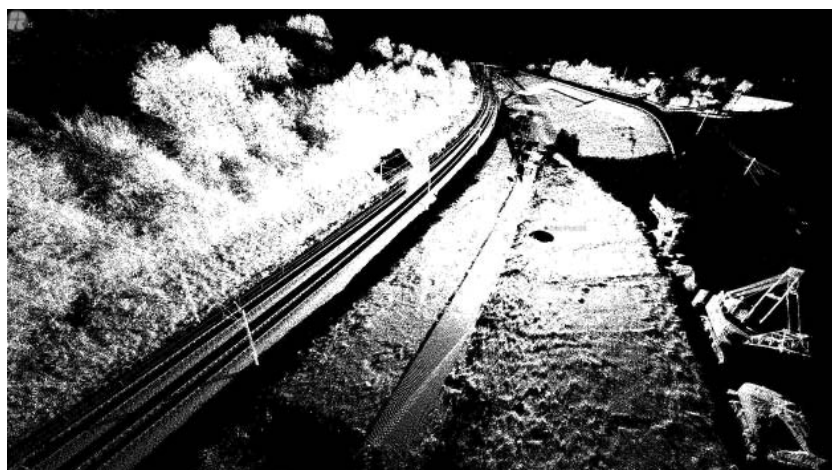
Rys. 12. Ogólny skan osuwiska w Sadowiu wraz z linią kolejową

W Katedrze Infrastruktury Kolejowej i Lotniczej Politechniki Krakowskiej wykonano pierwsze powykonawcze, bazowe skanowanie laserowe osuwiska w Sadowiu na linii kolejowej Kraków - Warszawa. Poniżej przedstawiono wyniki pierwszego skanowania i modele utworzone z „chmury punktów” w trzech miejscach osuwiska (rys. 12, 13 i 14).

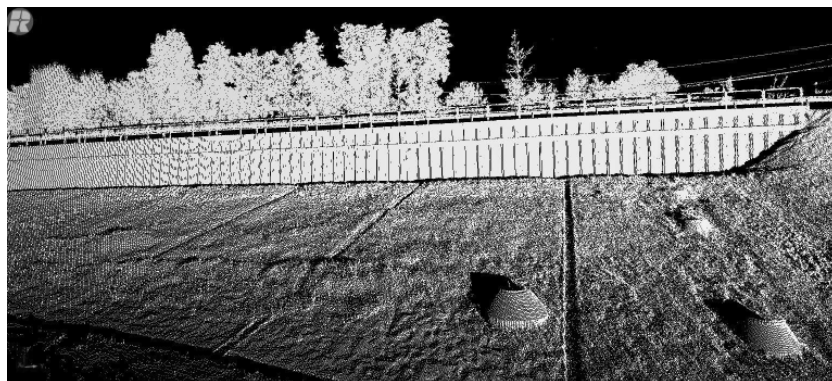
Rys. 13. Skan części osuwiska w Sadowiu po zabezpieczeniu larsenami
