Nieścistości prawne jako przyczyna zwiększonego ryzyka awarii obiektów na placach zabaw

Mgr inż. Michał Lidner, Wydział Inżynierii Lądowej i Geodezji, Wojskowa Akademia Techniczna

2. Przykład negatywnie skonstruowanego obiektu na placu zabaw

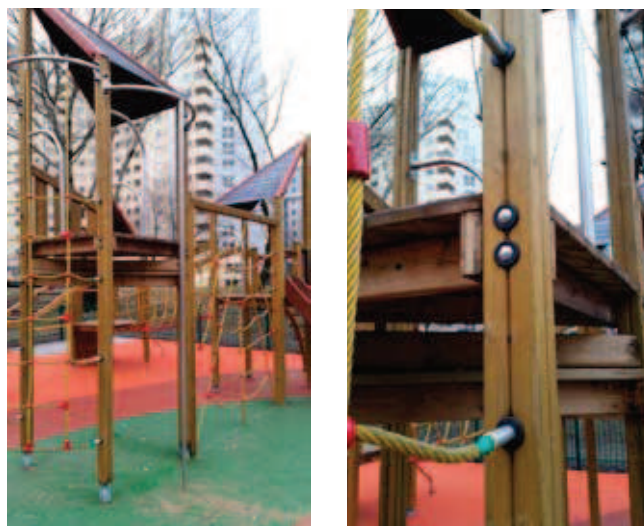
Rysunek 1a przedstawia zdjęcia najwyższej wieżyczki znajdującej się na jednym z przykładowych placów zabaw. Wchodzi ona w skład małego kompleksu złożonego dodatkowo z trzech mniejszych wieżyczek i zawieszonych pomiędzy nimi elementów linowych. Problem dotyczy przede wszystkim najwyższej wieżyczki, która jako jedyna, w przeciwieństwie do pozostałych, nie ma zamocowanych elementów ukośnych (typu zjeżdżalnie, pochylnie) pracujących na zasadzie zastrzału.

Rys. 1. Najwyższa wieżyczka na przykładowym placu zabaw: a) widok ogólny; b) widok rozpatrywanego połączenia

Przedstawiona na rysunku 1a wieżyczka ma wysokość około 5 m. Jej układ konstrukcyjny stanowi drewniana przestrzenna rama szkieletowa złożona z czterech słupków wraz z drewnianym pomostem użytkowym. Górne końce słupków połączone zostały płytą drewnopochodną. Zastosowano dwa typy połączeń nośnych: z fundamentami śrubowe doczołowe oraz słupów z pomostem – śrubowe zakładkowe.

Analizując przedstawiony układ konstrukcyjny, można dostrzec brak stężeń pionowych. Jedynymi elementami zapewniającymi stateczność poziomą konstrukcji są pomost drewniany (zapewniający stateczność skrętną) oraz przedstawione na rysunku 1b połączenia śrubowe zakładkowe złożone z dwóch śrub.

W związku z koniecznością umożliwienia prostego montażu należy założyć, że otwory na śruby zostały wywiercone o większej średnicy niż trzpień śruby. Na podstawie pomiaru średnicy śrub (16 mm) przyjęto do dalszych rozważań średnicę otworu o wartości 18 mm.

Niestety występujące wówczas luzy w otworach na śruby skutkują możliwością przemieszczania się tych śrub w granicach powiększonych otworów. Okazuje się, że tak przedstawiony sposób stężenia poziomego układu konstrukcyjnego jest nieskuteczny. Na skutek zwykłej eksploatacji (wbiegnięcie kilkuletniego dziecka na pomost wieżyczki z siatki, poruszanie się dziecka po pomoście) górny wierzchołek wieżyczki doznaje przemieszczeń poziomych w granicach do 4 cm. Podobne przemieszczenie można wywołać poprzez cykliczne popychanie i ciągnięcie ręką słupka nośnego wieżyczki na wysokości około 1,50 m przy użyciu nieznaczącej siły (około kilku setnych kiloniutona).

kilkuletnich (nastoletnich) chłopców. Z powodu braku stężeń pionowych siła ta przekaże się na połączenia z rysunku 1b.

Przedstawiony obiekt został zgłoszony do kontroli powiatowego inspektora nadzoru budowlanego, jak również wysunięto wniosek o montaż stężeń pionowych bądź demontaż całej wieżyczki wraz z przyległą siatką. Producentom przedstawianych obiektów zaleca się montowanie chociażby drewnopochodnych płyt ściennych w celu zwiększenia sztywności przestrzennej takich konstrukcji.

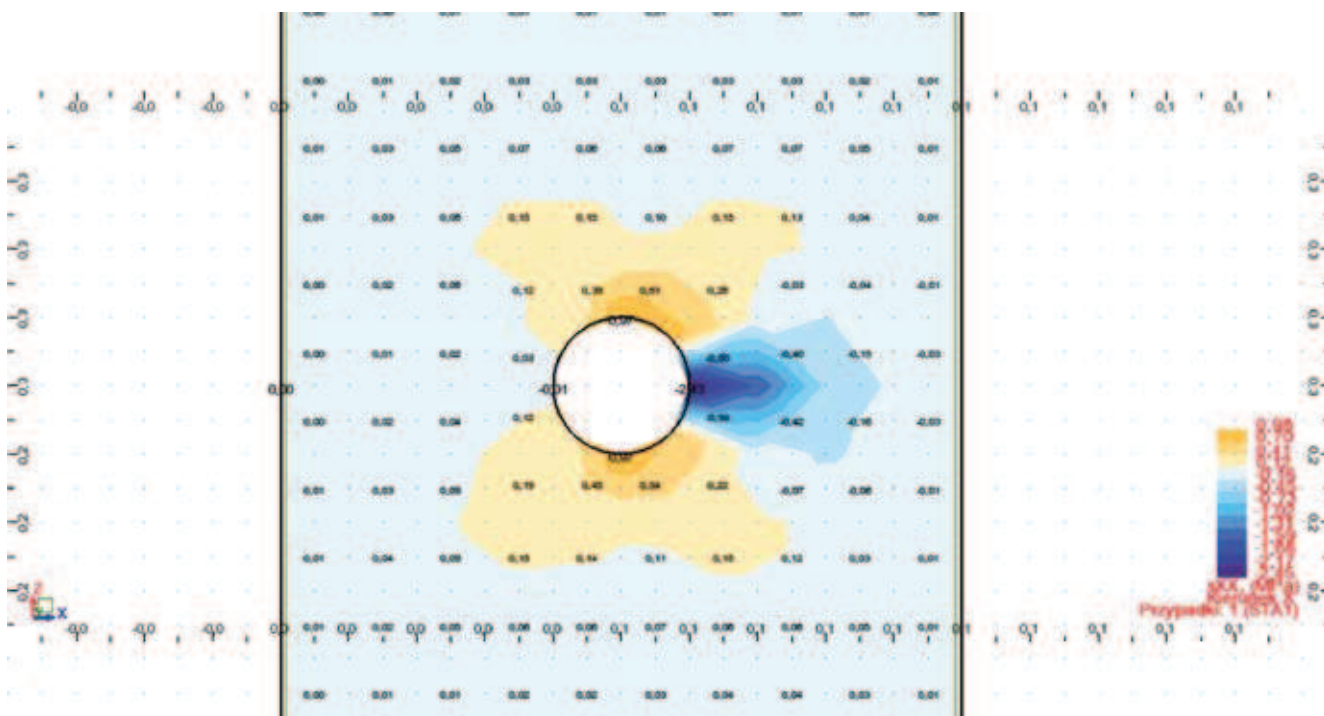
Rys. 2. Wyniki analizy MES. Mapy naprężeń w kierunku poziomym

Wykorzystanie śrub przedstawionego połączenia zakładkowego do przenoszenia oddziaływań poziomych jest niepoprawne z punktu widzenia doświadczeń budownictwa. Skutkuje to przyłożeniem pary sił skupionych (w każdym połączeniu) w poprzek włókien drewnianego słupka wieżyczki. Wartość siły docisku od każdej ze śrub szacuje się na około 3 kN (siła o wartości 0,6 kN na ramieniu o wartości równoznacznym z wysokością pomostu to jest 2,00 m rozkłada się na cztery połączenia śrubowe o rozstawie śrub 100 mm). Wykonano tarczowy model komputerowy fragmentu słupka wraz z otworem o średnicy 18 mm (rysunek 2). Na długości okręgu o wartości 3 mm (na tyle oszacowano strefę kontaktu śruba – drewno) przyłożono siłę o wypadkowej wartości 3 kN.

Wyniki przedstawiono na rysunku 2. Jak widać, maksymalne naprężenia rozciągające wynoszą około 0,97 MPa. Na podstawie postanowień normy [4] można stwierdzić, że dla każdej klasy drewna wytrzymałość charakterystyczna na rozciąganie w poprzek włókien wynosi tylko 0,4 MPa. Przedstawione wartości na rysunku 2 przekraczają dopuszczalną wytrzymałość około 2,5-krotnie.

Analizowany obiekt nie uległ dotychczas zniszczeniu tylko i wyłącznie z powodu obciążenia mniejszą siłą niż proponowana przez normę [3] oraz pewnych rezerw związanych z zastosowaniem do obliczeń uproszczonej liniowej teorii sprężystości. Należy mieć jednak na uwadze fakt, że wielokrotne przemieszczanie się wieżyczki w każdym kierunku doprowadzi stopniowo do zwiększenia luzów (na skutek lokalnego miażdżenia włókien drewna). Wówczas trzpienie śrub zaczną uderzać
