BADANIA GATUNKU STALI KONSTRUKCYJNEJ PRZĘSEŁ STAREGO MOSTU¹

Józef RABIEGA
Politechnika Wrocławska

DETERMINATION OF STRUCTURAL STEEL GRADE OF AN OLD BRIDGE

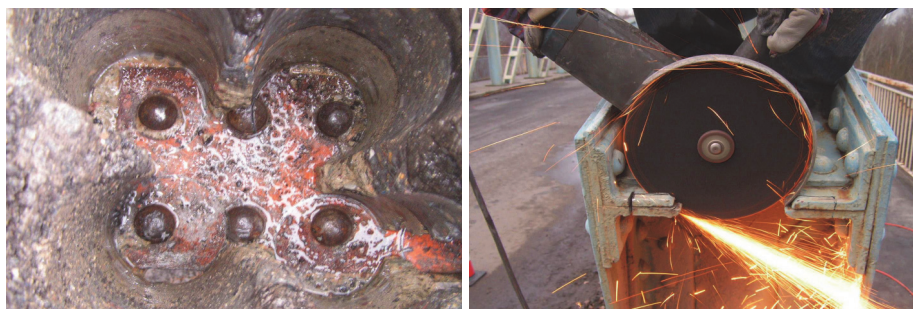
Na rys. 1. pokazano weryfikację zespolenia płyty pomostu oraz przebieg pobierania próbki stali z pasa górnego dźwigara kratowego [12].

Rys. 1. Weryfikacja zespolenia płyty z dźwigarami i pobieranie próbki stali [12]

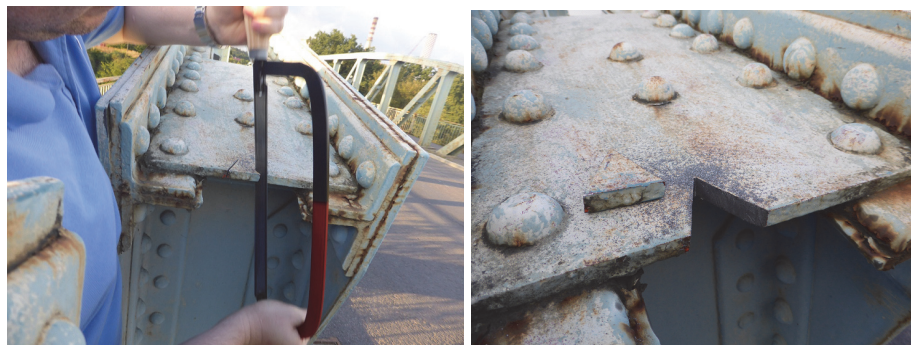
Rys. 2. Pobieranie próbki do badań stali

Wyniki kolejnych badań składu chemicznego, wykonanych metodą spektralną a także pomiary twardości metodą Vickersa za pomocą twardościomierza Zwick 321 na przekroju poprzecznym próbki stali pobranej z przewiązki pasa górnego dźwigara kratowego od strony Bogatyni, zestawiono w tab. 2.

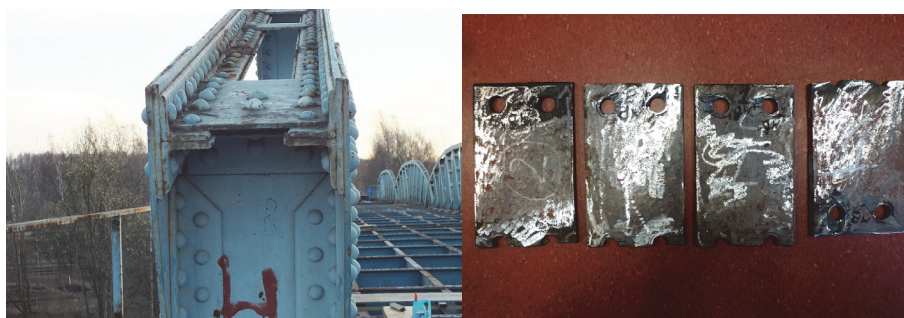
Rys. 4. Miejsce pobrania próbki i zdemontowane przewiązki pasa górnego

Kolejne badania, wykonano w Zakładzie Badań Spawalności i Konstrukcji Spawanych Instytutu Spawalnictwa w Gliwicach [14]. Celem badań było określenie własności wytrzymałościowych oraz spawalniczych stali, której próbki pobrano z przewiązek górnych pasów kratownicowych dźwigarów głównych dwóch przęseł od strony Elektrowni Turów (od południa). W celu określenia własności spawalniczych materiału wykonano badania składu chemicznego, udarności i własności wytrzymałościowych. Badania składu chemicznego zrealizowano przy pomocy spektrometru iskrowego typu Q4 Tasman firmy BRUKER produkcji niemieckiej. Wyniki badań zestawiono w tabeli 3. Miejsce pobrania i oznaczenie próbek do badań to pierwsze przewiązki z pasa górnego

dźwigara kratowego w przęśle nr 1 i 2 od strony lewego brzegu rzeki. Sposób pobrania próbek do badań na rozciąganie i udarność pokazano na rys. 5.
