# Zastosowanie kotwi dla zwiększania rozstawu odrzwi obudowy podporowej w wyrobiskach korytarzowych

## Application of anchors for increasing the spacing of timber frame in galleries

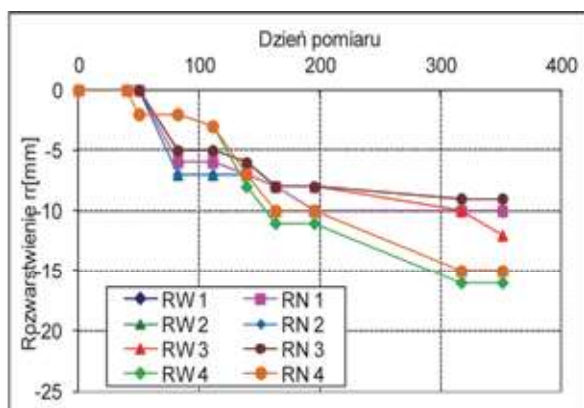
Rys. 6. Rozwarstwienia stropu pochylni Izn na I odcinku badawczym – rozstaw odrzwi 1,2 m

Fig. 6. Inclined plane Izn roof stratification along the 1st exploratory section – timber frame spacing 1.2 m

rozwarstwienia (RW o długości 5,5 m) wskazały wartości nie większe niż 16 mm (rys. 6). Wykres zmian pokazuje jednoznacznie, że do ok. 100 dni po rozpoczęciu pomiaru rozwarstwienia narastały prawie liniowo, a ich ustabilizowanie się nastąpiło po 130÷200 dniach od rozpoczęcia pomiarów, czyli po ok. 150÷220 dniach po czasie wydrążenia tej części pochylni. Końcowe rozwarstwienia stropu na odcinku 3,0,5,5 m były zwykle o 1÷3 mm większe od rozwarstwień zachodzących w stropie do głębokości 3,0 m. Analizując powyższe, można zatem stwierdzić, że rozwarstwianie się skał stropowych zachodziło praktycznie tylko w stropie bezpośrednim. Największe co do wartości zmiany położenia kotwiczek rozwarstwiomierzy w stropie odnotowano na stanowisku 4 na 105 mb, a więc tym, który znajdował się blisko odcinka pochylni z obudową podporową rozrzedzoną do 1,5 m.

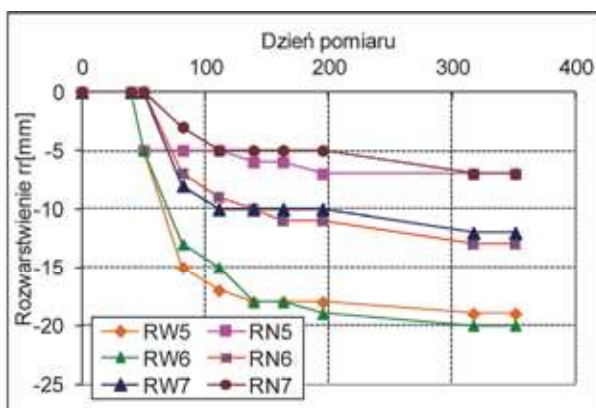
Rys. 7. Rozwarstwienia stropu pochylni Izn na II odcinku badawczym – rozstaw odrzwi 1,5 m

Fig. 7. Inclined plane Izn roof stratification along the 2nd exploratory – timber frame spacing 1.5 m

Rozwarstwienia monitorowane na trzech parach rozwarstwiomierzy na odcinku o zwiększonym do 1,5 m rozstawie odrzwi obudowy pokazują, że ich wartość wahała się od 6 mm do 20 mm (rys. 7). Różnice w wartościach były minimalne, co dowodzi, że spękanie i rozwarstwianie się skał zachodziło przede wszystkim w stropie bezpośrednim, na odcinku do 3,0 m powyżej stropu wyrobiska. Choć wartości maksymalne rozwarstwień są nieco większe niż na odcinku pochylni w obudowie o rozstawie 1,2 m, nie stanowią one problemu dla stateczności wyrobiska z obudową o wybranej konstrukcji. Należy także zauważyć, że po prawie 12 miesiącach pomiarów nadal zachodziło nieznaczne odspajanie się skał w stropie pochylni Izn na obu kontrolowanych odcinkach. Największa dynamika zmian położenia warstw stropowych zachodziła przez pierwsze 160 dni pomiaru.

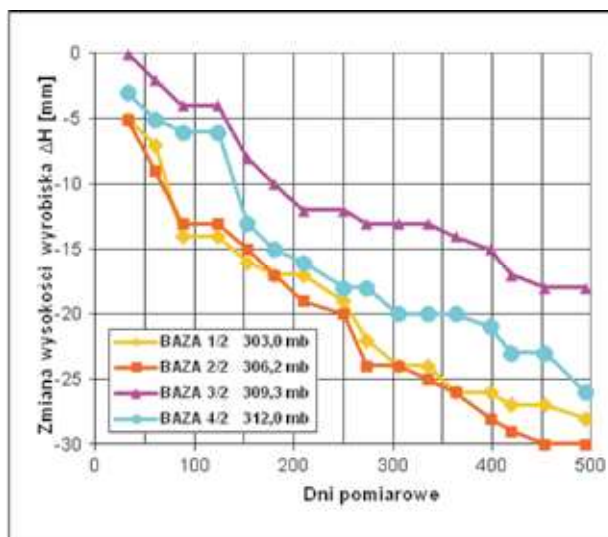
Rys. 11. Zmiana wysokości chodnika łączącego Z3 –obudowa podporowa

Fig. 11. Change of height of drift connecting Z3 – chock support

chodnika z 30 mm do 20 mm (rys. 11 i 13), zaś poziomą – z 28 mm do 23 mm (rys. 12 i 14). Generalnie w ciągu 500 dni pomiaru średnie zmiany wymiarów wyrobiska wynosiły ok. 20 mm, co z punktu widzenia możliwości utrzymania jego funkcjonalności jest wartością bardzo małą, niemającą praktycznego znaczenia.

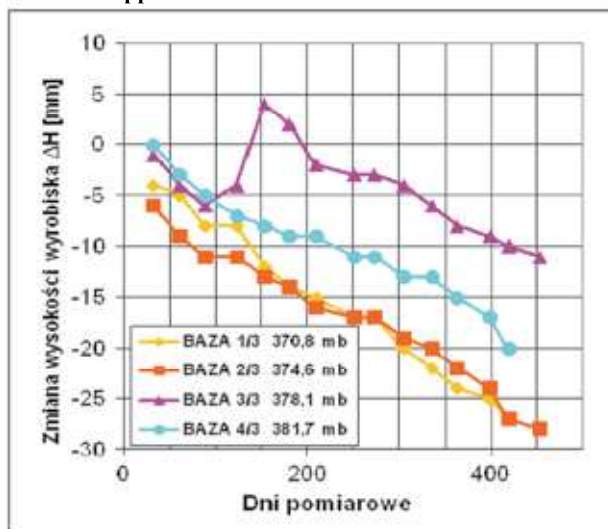
Rys. 13. Zmiana wysokości chodnika łączącego Z3 –obudowa podporowa i kotwy strunowe

Fig. 13. Change of height of drift connecting Z3 – chock support and string anchors

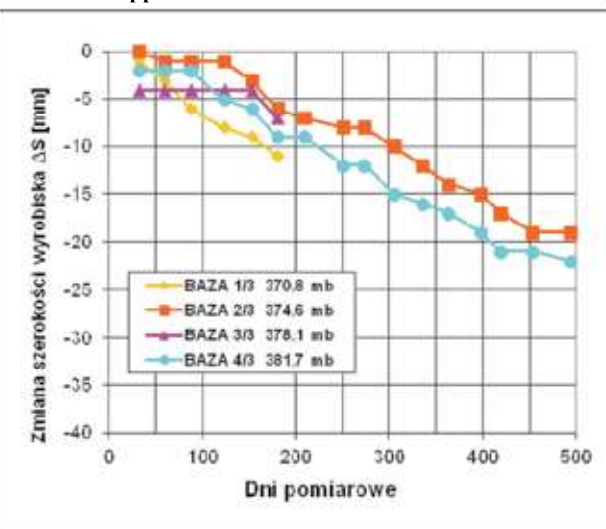
Rys. 14. Zmiana szerokości chodnika łączącego Z3 –obudowa podporowa i kotwy strunowe

Fig. 14. Change of width of drift connecting Z3 – chock support and string anchors

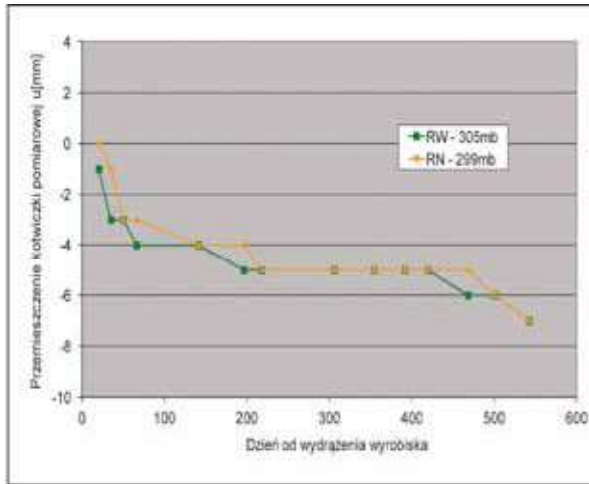
Rys. 15. Przebieg rozwarstwień na odcinku chodnika łączącym Z3 w obudowie podporowej  
Fig. 15. The course of stratification along the section of the drift connecting Z3 in the chock support

Zabudowane w stropie chodnika rozwarstwiomierze niskie miały długość 3,0 m, a rozwarstwiomierze wysokie 6,0 m. Porównując pomiary przemieszczeń punktów pomiarowych na odcinku bez kotew strunowych oraz na odcinku wzmocnionym kotwami można zauważyć, że ich wartości maksymalne są praktycznie takie same i wynoszą ok. 6÷7 mm (rys. 15-16). O ile jednak na stacji pomiarowej, gdzie nie stosowano kotew, rozwarstwienia zachodziły głównie w stropie wyrobiska do wysokości 3,0 m (rys. 15), to na odcinku wzmocnionym długimi kotwami strunowymi, skotwienie 4,5-metrowego odcinka spowodowało brak przemieszczeń w stropie do wysokości skotwienia (rys. 16). Biorąc pod uwagę prawie 580 dni pomiaru, maksymalne 7-milimetrowe przemieszczenie warstw stropu w kierunku wyrobiska można uznać za nieistotne.

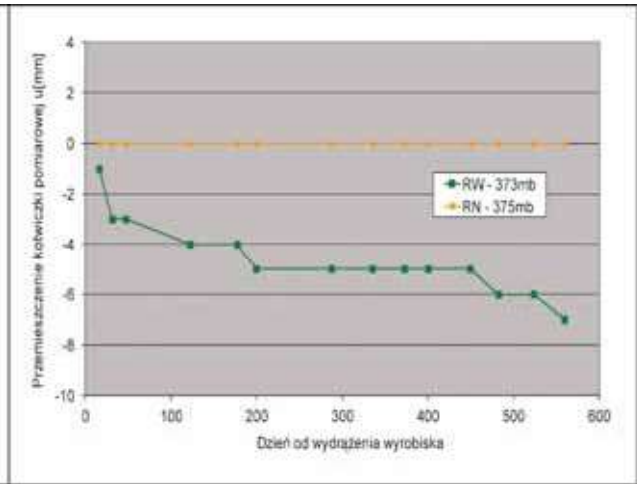
Rys. 16. Przebieg rozwarstwień na odcinku chodnika łączącym Z3 w obudowie kotwowo-podporowej  
Fig. 16. The course of stratification along the section of the drift connecting Z3 in the anchored-chock support

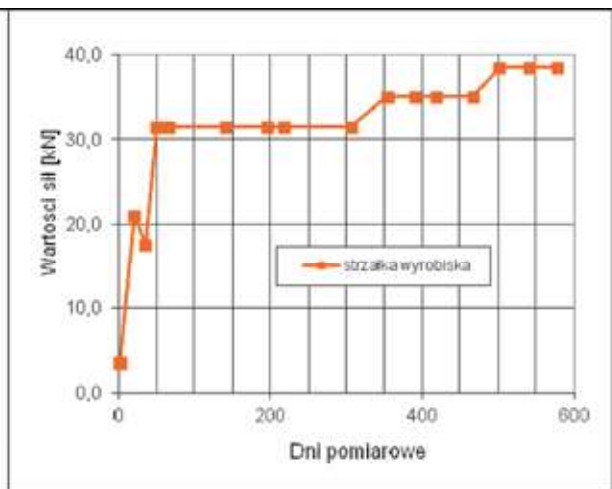
Rys. 18. Rozkład sił w dynamometrze hydraulicznym – odcinek chodnika łączącego Z-3 w obudowie kotwowo-podporowej  
Fig. 18. Distribution of forces in the hydraulic dynamometer – section of the drift connecting Z-3 in the anchor-chock support

Zabudowanie od kotew strunowych w stropie wyrobiska na drugim odcinku pomiarowym spowodowało, że oddziaływanie warstw stropowych na obudowę podporową wynosiło początkowo tylko ok. 31 kN, a po 500 dniach pomiaru ok. 38 kN (rys. 18). Wynika z tego zatem, że większość obciążenia przejęły kotwy strunowe.

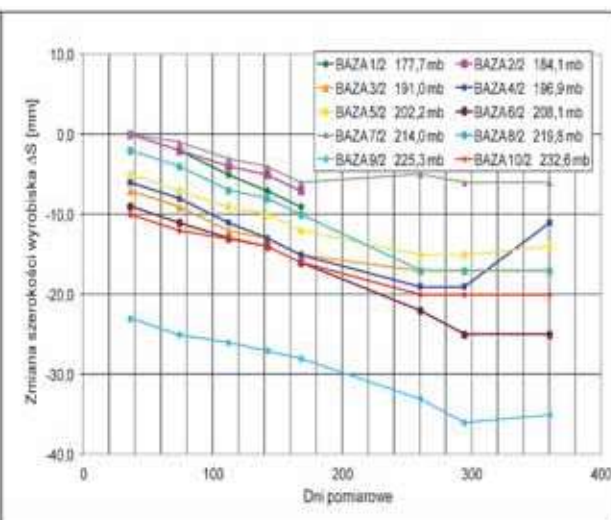
Rys. 23. Konwergencja pozioma chodnika nadścianowego 2 – odcinek w obudowie kotwowo-podporowej

Fig. 23. Horizontal convergence of the top gate no. 2 – section in the anchored-chock support

Pomiar zmian wymiarów wyrobiska prowadzony przez rok wykazał, że pomimo występujących w tym rejonie wstrząsów brak jest istotnych zmian w wymiarach odcinków wyrobiska o różnej obudowie. Konwergencja pionowa wyrobiska na odcinku w obudowie podporowej wynosiła zwykle 12-22 mm (rys. 20), a na odcinku z rozstawem odrzwi 1,5 m i zabudowanymi kotwami strunowymi – 6-58 mm (rys. 22). Konwergencja pozioma wyrobiska na odcinku w obudowie podporowej zawierała się w przedziale 5-13 mm (rys. 21), a na odcinku w obudowie podporowo-kotwowej – 6-35 mm (rys. 23). Choć pomiędzy pierwszym a drugim odcinkiem pomiarowym występują różnice wartości, to są one z punktu widzenia stateczności wyrobiska nieistotne. Ponadto ich przebieg na wszystkich bazach pomiarowych jest bardzo regularny.

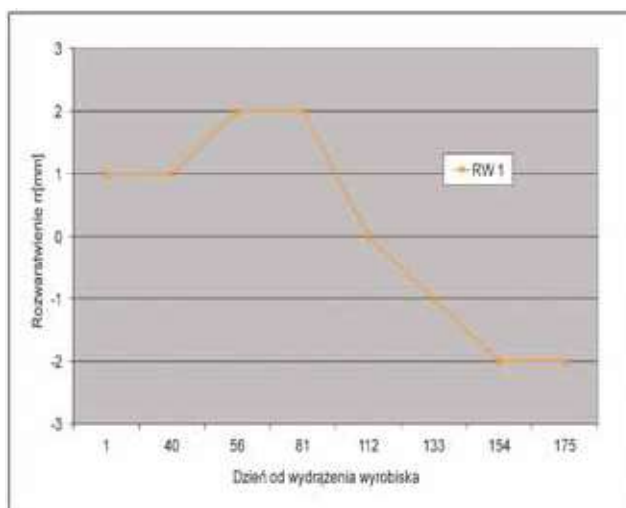
Rys. 24. Wskazania rozwarstwieniomierza w chodniku nadścianowym 2 Z1,Z2 na odcinku w obudowie podporowej

Fig. 24. Indications of the stratification meter in the top gate no. 2 Z1, Z2 along the section in the chock support

Analizując zachodzące w stropie rozwarstwienia warstw skalnych mierzone za pomocą rozwarstwieniomierzy linkowych, można zauważyć, że są one minimalne i wahają się od -2 mm do 2 mm na odcinku wykonanym w obudowie podporowej (rys. 24) oraz od -1 mm do 1 mm na odcinku obudowy podporowej rozrzedzonej do 1,5 m (rys. 25). Wyniki pokazują, że zmiana schematu obudowy w tych warunkach górniczo-geologicznych nie miała znaczenia dla utrzymania jego stateczności. Zwiększenie rozstawu odrzwi obudowy do 1,5 m (wskaźniki RW3 i RN3 – 220 mb) w ciągu prawie 200 dni pomiaru praktycznie nie generowało rozwarstwienia. Uzyskane wartości są tak małe, że trudno jest jednoznacznie wypowiadać się na temat wpływu kotew, natomiast można jednoznacznie stwierdzić, że w danych warunkach geologicznych 1,5-metrowy rozstaw odrzwi nie spowodował zwiększonych rozwarstwień stropu.

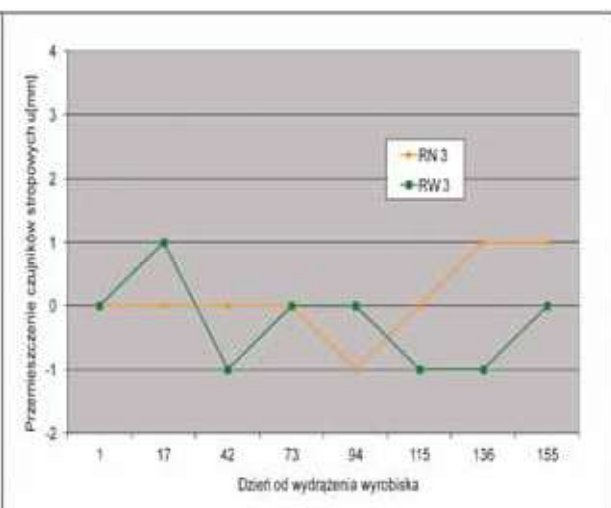
Rys. 25. Wskazania rozwarstwieniomierza w chodniku nadścianowym 2 Z1,Z2 na odcinku w obudowie kotwowo-podporowej

Fig. 25. Indications of the stratification meters in the top gate no. 2 Z1, Z2 along the section in the anchored-chock support

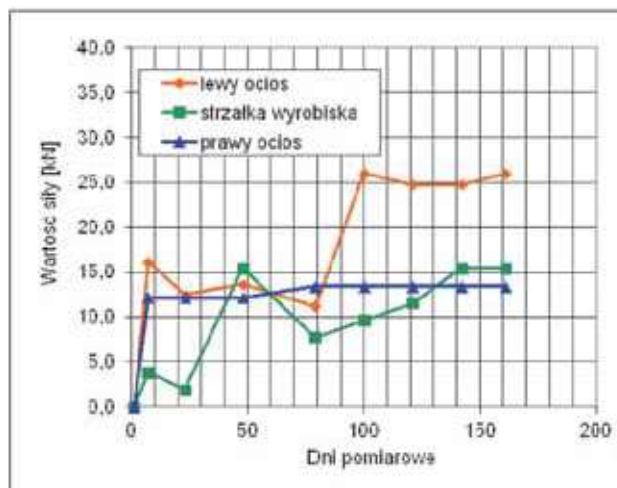
Rys. 26. Obciążenie obudowy podatnej w chodniku nadścianowym 2 Z1,Z2 na odcinku w obudowie kotwowo-podporowej

Fig. 26. The load on the flexible support in the top gate no. 2 Z1, Z2 along the section in the anchored-chock support

Na podstawie przeprowadzonych pomiarów obciążenia obudowy podporowej można stwierdzić, że przy obciążeniach ze strony skał nadległych wynoszących ok. 10÷25 kN pracowała ona maksymalnie przy ok. 15% nominalnej nośności

(rys. 26). Charakter pracy całych odrzwi obudowy wskazuje na ich nierównomierne obciążenie, które następowało przede wszystkim od prawej strony. Taki charakter pracy stropu jest typowy dla zalegających w nim mocnych jednorodnych skał lub skotwieniu stropu i wynikających z tego sprężystych deformacji belki stropowej.
