## PROJEKT REMONTU MOSTU TUMSKIEGO PRZEZ RZEKĘ ODRE WE WROCŁAWIU<sup>1</sup>

W referacie przedstawiono charakterystykę i historię modernizacji zabytkowego mostu Tumskiego we Wrocławiu. Istniejący obiekt został wybudowany w latach 1888-1889, a ostatni kapitalny remont przeszedł w 1991 r. W tekście opisano prace wykonywane na przedmiotowym obiekcie na przestrzeni ostatnich kilkudziesięciu lat oraz przesłanki stojące za wykonywaniem kolejnych remontów i modyfikacji, głównie w obrębie pomostu. Z uwagi na zabytkowy i malowniczy charakter otoczenia, most jest wykorzystywany przez mieszkańców i turystów do zawieszania pamiątkowych kłódek. W referacie przedstawiono również aktualnie projektowany zakres planowanego w 2018 r. remontu mostu wraz z opisem niektórych rozwiązań projektowych w aspekcie konstrukcyjnym oraz konserwatorskim. Realizacja remontu odnowi obiekt i poprawi w znacznym stopniu jego walory estetyczne.

## RENOVATION PROJECT OF TUMSKI BRIDGE OVER ODRA RIVER IN WROCLAW

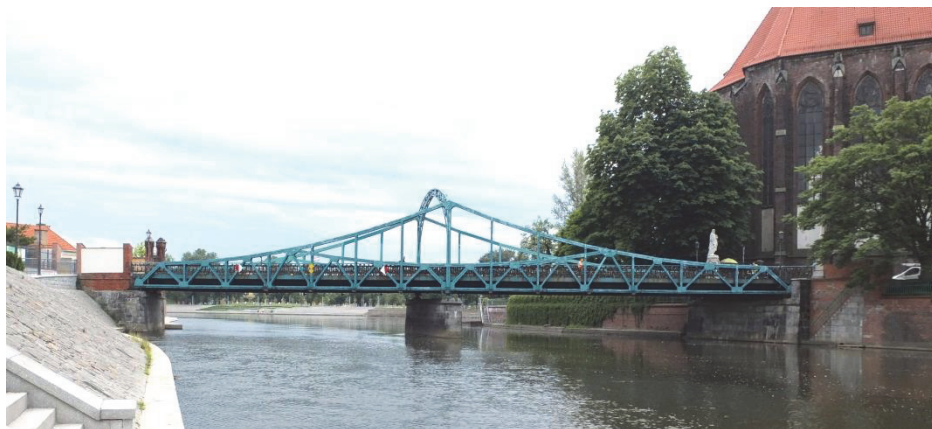
Rys. 1. Widok ogólny mostu Tumskiego

Obecnie istniejący most Tumski to konstrukcja stalowa, kratownicowa z jazdą dołem. Został on wybudowany w latach 1888-1889. Ustrój nośny stanowią dwa trójpasowe dźwigary kratownicowe nitowane, dwuprzęsłowe, ciągłe, o zmiennej wysokości. W przęsle od strony Wyspy Piasek w dwóch węzłach każdego z dźwigarów zlokalizowane są przeguby sworzniowe. Obiekt usytuowany jest w skosie prawym o zmiennej wartości. Na przyczółku od strony ul. Najświętszej Marii Panny skos konstrukcji wynosi  $59,4^\circ$ , na filarze  $63,6^\circ$ , na przyczółku od strony ul. Katedralnej  $68,2^\circ$ . Zmienna wartość skosu konstrukcji powoduje, że przęsło od strony górnej wody ma rozpiętość  $2x\ 25,15\ m$ , natomiast od strony dolnej wody ma rozpiętość  $2x\ 25,93\ m$ . Osiowy rozstaw kratownicowych dźwigarów głównych wynosi  $8,30\ m$ .

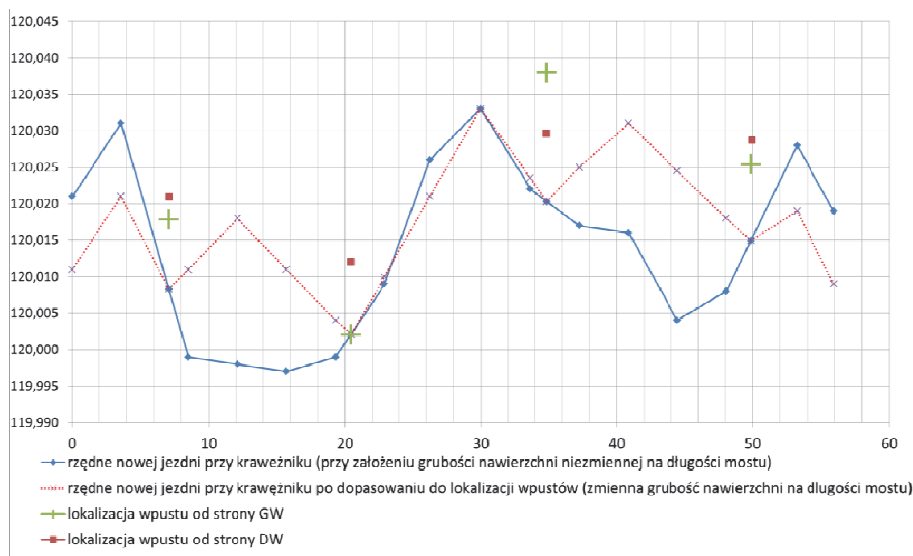
W celu określenia faktycznej wysokości blachy poziomych pomostu pod jezdnią i chodnikiem mostu zniwelowano widoczną górną blachę krawężnika stalowego i przyjęto, że w stanie istniejącym odległość pionowa między tą blachą a poziomą blachą pomostu pod chodnikiem i jezdnią wynosi odpowiednio 40mm i 260mm. Przyjęto, że w projektowanym stanie wysokość krawężnika w stosunku do nawierzchni jezdni jest stała i wynosi 10cm. Podobnie daszkowy spadek poprzeczy jezdni jest stały i równy 2%. Dopasowanie wysokości nowej niwelety (linia czerwona kropkowana) do lokalizacji wpustów pokazuje poniższy wykres. Oś pozioma odpowiada pomocniczej współrzędnej.

Rys. 4. Dopasowanie projektowanej niwelety jezdni do istniejących wpustów

Takie dostosowanie niwelety powoduje występowanie zmiennej grubości warstw nawierzchni chodnika i jezdni zarówno podłużnie jak i poprzecznie. Mając na względzie już ograniczoną nośność obiektu do 10 ton i konieczność powiększenia grubości nawierzchni w niektórych miejscach mostu należało dobrać starannie materiały nawierzchni i porównać ich ciężar do ciężaru istniejącej nawierzchni. Dodatkowe trudności w tej kwestii powodowało narzucenie przez Miejskiego Konserwatora Zabytów zastosowanie nawierzchni chodników z kostki/płyt kamiennych (lub betonu imitującego kostkę/płyty) cięższych od wcześniejszego rozwiązania tj. asfaltu lanego.

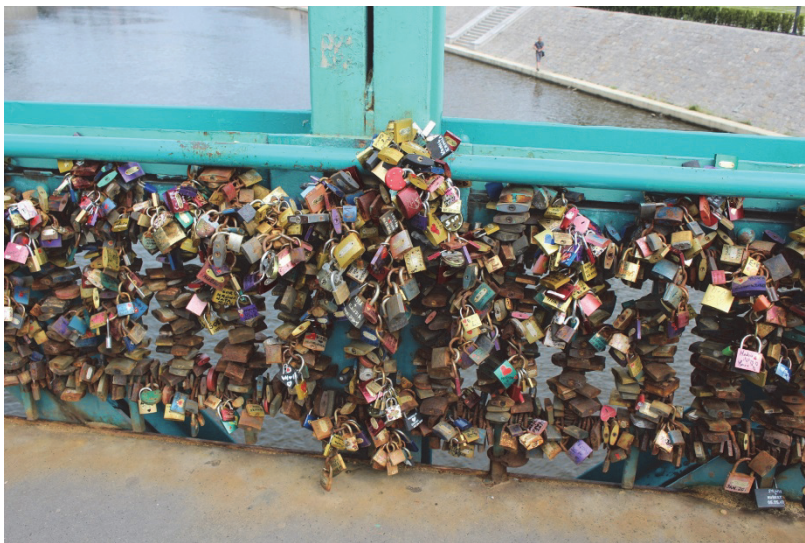
Na stalowych elementach obiektu (głównie na balustradach) od wielu lat zawieszane są kłódki z inicjałami zakochanych par i wyznaniem miłości. Ich ilość nieprzerwanie rośnie do tego stopnia, że z braku miejsca kolejne kłódki dowieszane są do większych elementów za pomocą łańcuchów.

Rys. 5. Kłódki zawieszane na balustradzie mostu (fotografia z roku 2017)

Tuż obok mostu funkcjonuje stragan uliczny oferujący przechodniom liczne pamiątki, w tym pamiątkowe kłódki do zawieszenia. Ilość kłódek w chwili obecnej autorzy opracowania oszacowali na około 6-11 ton co odpowiada równomiernemu obciążeniu konstrukcji na poziomie  $\sim 1,2-2,2$  kN/m lub  $0,36-0,67$  kN/m<sup>2</sup> chodnika. Normatywne obciążenie konstrukcji chodników tłumem pieszych wg [4] wynosi  $4,0$  kN/m<sup>2</sup> (lub  $2,5$  kN/m<sup>2</sup> przy obliczaniu dźwigarów głównych). Oznacza to, że obciążenie kłódkami równoważne jest 27% obciążenia użytkowego tłumem pieszych na chodnikach. Udział obciążenia chodników w wyężeniu konstrukcji jest niewielki, dlatego też kłódki stanowią przede

wszystkim problem utrzymaniowy. Zabiegi częściowego demontażu kłódek z elementów mostu były już przeprowadzane w ramach prac utrzymaniowych kilka lat po opracowaniu ekspertyzy [1]. Usunięto wówczas ~320 kg kłódek mogących bezpośrednio zagrażać przechodniom (z bramy portalowej) oraz powodujących uszkodzenia konstrukcji balustrady. Czynności te spotkały się z dużym oporem społecznym i dalsze usuwanie kłódek wstrzymano do czasu kolejnego remontu.
