# ZAMKI KRZYŻACKIE NA ZIEMI CHEŁMIŃSKIEJ W ŚWIETLE NAJNOWSZYCH BADAŃ WYBRANYCH OBIEKTÓW

MARCIN WIEWIÓRA

## TEUTONIC ORDER CASTLES IN THE CHEŁM REGION IN THE LIGHT OF NEW RESEARCH OF SELECTED SUBJECTS

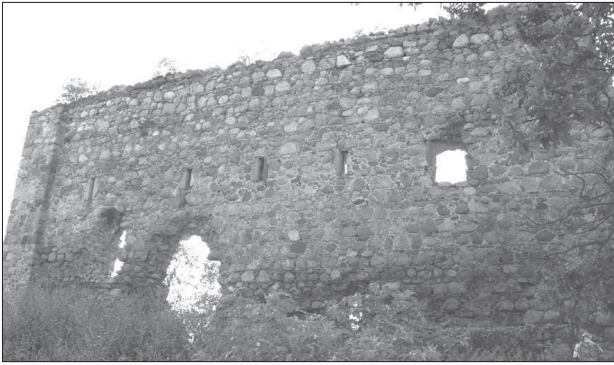
4. Papowo Biskupie. Widok elewacji skrzydła wschodniego zamku, fot. M. Wiewióra

4. Papowo Biskupie. Elevation view of the east wing of the castle, photo: M. Wiewióra

Zachowane mury przedzamcza i obwodowe zamku charakteryzuje duża różnorodność (il. 3-4). Mury przedzamcza wzniesiono z granitowych kamieni łamanych i otczaków łączonych zaprawą wapienną. W ten sam sposób wzniesiono mury zamku wysokiego. W zachowanych do dziś obrzeżach, węgarach i koronie oraz w posadzkach kondygnacyjnych ganków obronnych wykorzystano cegły w układzie mieszanym (wysklepki, węgary okienne i wnęki przyściennie) lub wendyjskim (w licu elewacji). Do budowy sklepień i wypełnienia wysklepek użyto krótszych cegieł, tzw. „dziewiątek”. W piwnicach, na parterze i na pierwszym piętrze zachowały się w oporach resztki żagli sklepiennych lub łęków przyściennych po sklepieniach krzyżowych. W kaplicy i kapitularzu w skrzydle północnym były sklepienia krzyżowo-żebrowe<sup>10</sup>. Opory sklepień wsparto na de-

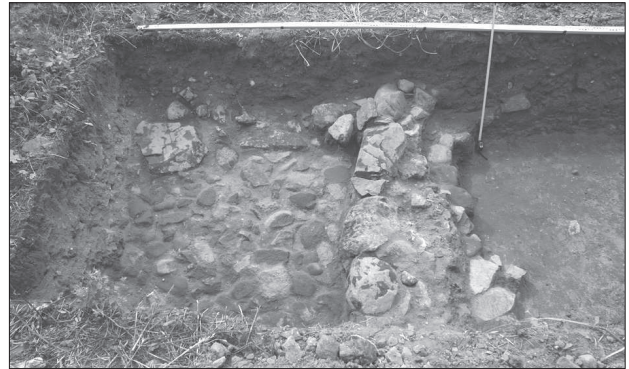
7. Papowo Biskupie. Dziedziniec zamku. Widok bruku i podmurówki oparcia arkad krużganka, fot. M. Wiewióra

7. Papowo Biskupie. The courtyard of the castle. View of the pavement and foundations of the support of the cloister arcade, photo: M. Wiewióra

cej szczegółów dotyczących dziedzińca zamkowego, kształtem zbliżonego do kwadratu. W czterech wykopach odsłonięto dobrze zachowany bruk wyściełający alejki krużganka oraz podmurówkę arkad (il. 7). Szczególnie bogaty wystrój wnętrza zamku w Papowie Biskupim miała sala kapitularza, znajdująca się prawdopodobnie w skrzydle północnym zamku, po jego stronie zachodniej, na pierwszym piętrze (il. 8)<sup>15</sup>. Pomieszczenie było pokryte trójprzęsłowym sklepieniem krzyżowo-żebrowym wspartym na kamiennych nasadach i słuźkach z konsolami<sup>16</sup>. Do dziś w kaplicy zachowało się 5, a w kapitularzu 8 słuźek. W wielu miejscach czytelne są fragmenty kształtek zastosowanych w celu złagodzenia narożników w otworach okiennych i wnękach<sup>17</sup>. W ścianie północnej kapitularza znajdowały się trzy ostrołukowe okna, w ścianie zachodniej - jedno<sup>18</sup>. Pewne elementy wykończenia kapitularza nawiązują do zastosowanych w Gniewie<sup>19</sup>. W 1405 roku przybył do Papowa Jorge Beschiden, słynny budowniczy sklepień, a w 1407 roku nieznanymi z imienia cieślami<sup>20</sup>. Nie znamy zakresu wykonanych przez nich prac. Profil kształtek żebrowych wskazuje raczej na wcześniejszy okres budowy sklepień, tożsamy ze wzniesieniem zamku pod koniec XIII wieku. Podczas badań prowadzonych we wnętrzu kaplicy, obok cegieł z profilami dwuwklęsłowymi, pozyskano osiem kształtek żebrowych o profilach gruszkowych stosowanych od końca XIII wieku, a powszechnych w wieku XIV<sup>21</sup>. Na każdej z odkrytych kształtek zachowały się znaki kamieniarskie – montażowe. Podobne znaki montażowe znajdują się na ceramicznych elementach zamku malborskiego<sup>22</sup>.

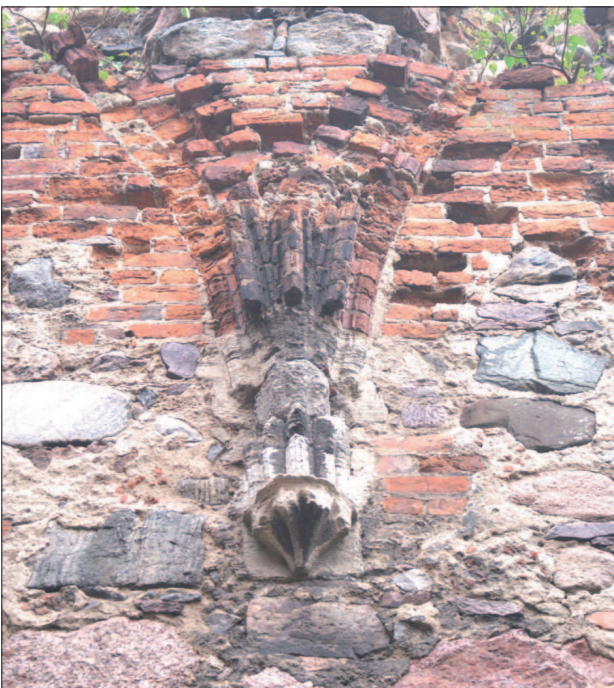
5. Papowo Biskupie. Skrzydło północne zamku. Kapitularz. Widok konsoli sklepiennej, fot. M. Wiewióra

5. Papowo Biskupie. The northern wing of the castle. Chapter-house. View of the console vaults, photo: M. Wiewióra

koracyjnych konsolkach z wapienia (il. 5)<sup>11</sup>. Z pewnością część pomieszczeń przekryta była stropami belkowymi, na co wskazują wsporniki dla osadzenia belek. Na parterze i w piwnicach występują charakterystyczne otwory szczelinowe wykonane z ciosów granitowych<sup>12</sup>. Otwory okienne w zamkowej kaplicy i kapitularzu rozglifiono obustronnie i obramowano ceglami zwykłymi i klińcowymi oraz profilowanymi w krawędziach i w laskach węgarowych. Pozostałe otwory wykończono podobnie – od strony zewnętrznej były to pionowe szczeliny typu strzelnicowego oprawione w ciosy granitowe i przykryte kamieniem bądź ciosem (il. 6)<sup>13</sup>. Do dnia dzisiejszego zachowały się tylko cztery otwory drzwiowe. Są one jednak na tyle zniszczone, że czytelne pozostają jedynie pozostałości przyłg i wnęk. W podobnym stanie zachowały się otwory pierwszego piętra – do kaplicy i kapitularza. Niewiele wiadomo na temat zamkowego krużganku. Prawdopodobnie był dwu- lub trzykondygnacyjny, zaopatrzony w dach pulpityowy ze spadem w kierunku dziedzińca, nakryty dachówką ceramiczną<sup>14</sup>. Badania archeologiczne ujawniły wię-

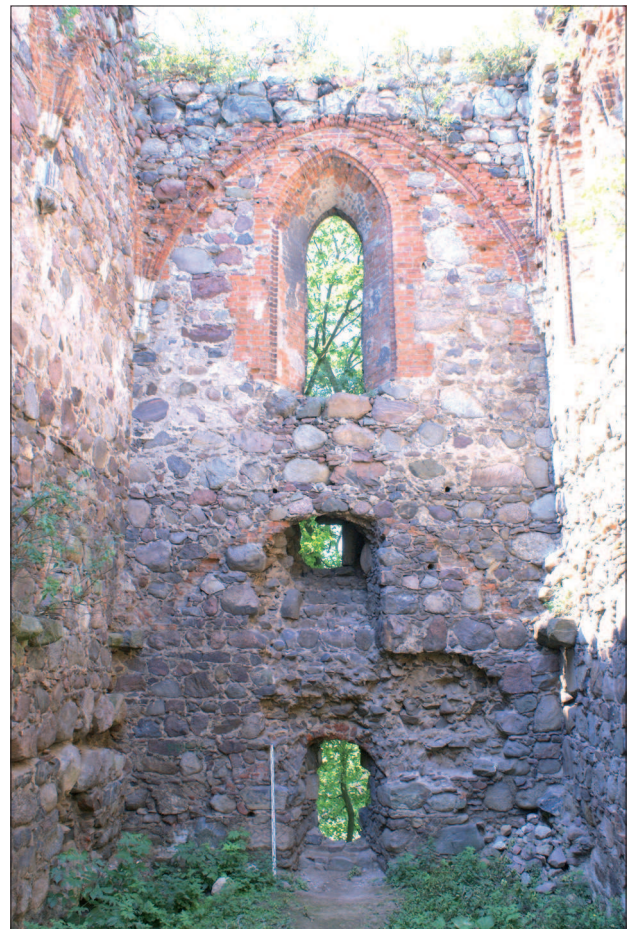
8. Papowo Biskupie. Skrzydło północne zamku. Kapitularz. Widok okna w ścianie zachodniej, fot. M. Wiewióra

8. Papowo Biskupie. The northern wing of the castle. Chapter-house. View of the window in the west wall, photo: M. Wiewióra

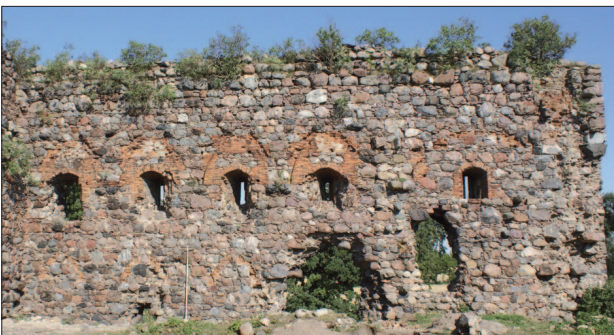
6. Papowo Biskupie. Widok ściany skrzydła wschodniego od strony dziedzińca, fot. R. Gazda

6. Papowo Biskupie. View of the east wing wall of the courtyard, photo: R. Gazda

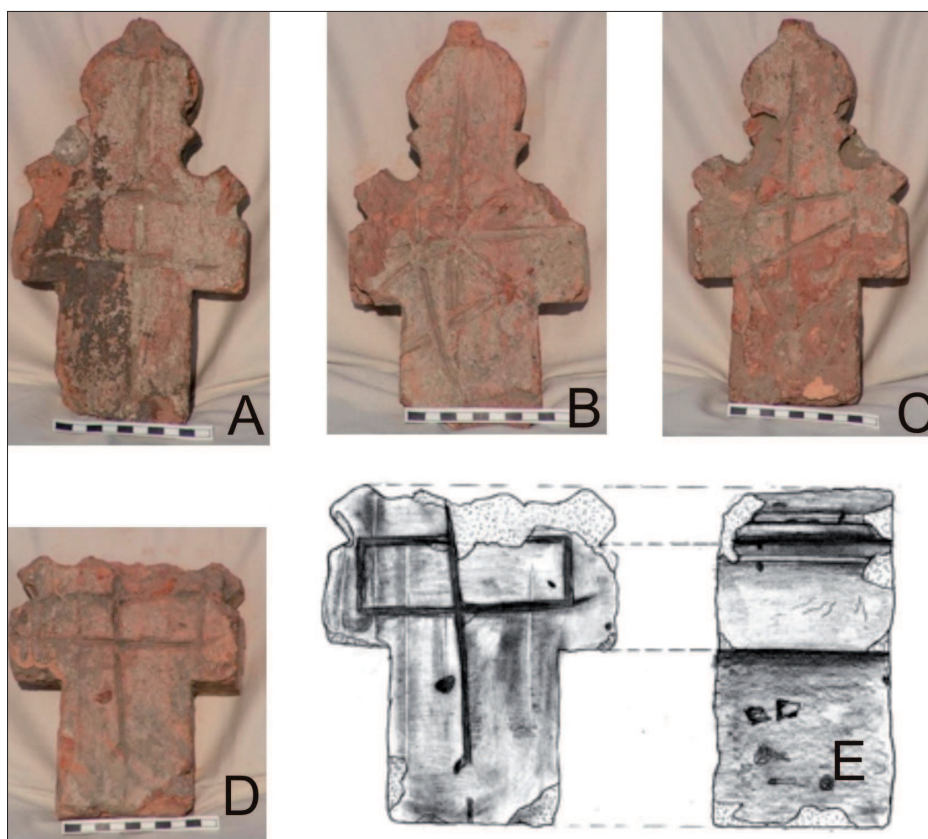
9. Papowo Biskupie. Kształtki ceglane odkryte podczas badań w pomieszczeniu kapitułarza, fot. B. Bielec; ryc. A. Momot  
 9. Papowo Biskupie. Profiled bricks discovered during research in the Chapter room, photo: B. Bielec, Fig. A. Momot

Materiały budowlane uzyskane podczas badań archeologicznych datowane są w szerokich ramach od XIV po wiek XIX (il. 9). Znaczna ich część pochodzi z warstw zasypowych powstałych podczas rozbioru murów zamku<sup>23</sup>. Poza murami zamku, w pobliżu ściany wschodniej, znaleziono dwa fragmenty kamiennych ościeży otworu wejściowego(?), wyko-

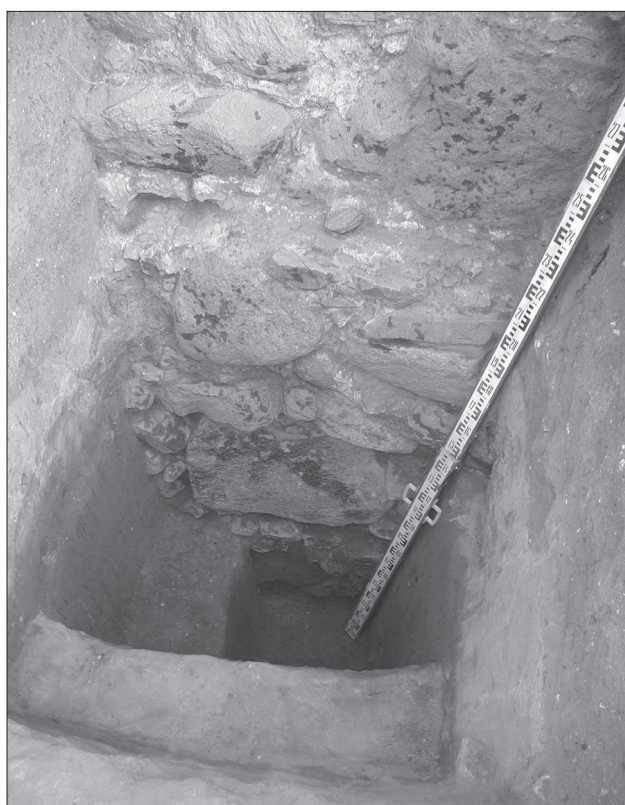
10. Papowo Biskupie. Skrzydło południowe zamku. Lico ściany fundamentu, fot. M. Wiewióra  
 10. Papowo Biskupie. The southern wing of the castle. The outer face of the foundation wall, photo: M. Wiewióra

ściany oparto na masywnym fundamencie zagłębionym pod powierzchnią ziemi, do głębokości ponad 4 m poniżej poziomu dziedzińca (il. 10). Badania archeologiczne wykazały bezspornie, że podpiwniczenia znajdowały się również w południowym skrzydle zamku (il. 11). W warstwie zasypiskowo-rozbiórkowej wnętrza tej piwnicy odsłonięto relikty częściowo rozebranego muru ściany działowej wyznaczającej dwa sklepione, nierównej wielkości pomieszczenia. W trzech odkrywkach odsłonięto pozostałości narożnika skrzydeł południowego (tzw. domu komtura) i zachodniego. W południowo-wschodnim narożniku budynków skrzydła zachodniego i południowego odsłonięto także relikty murów oraz pozostałości kamiennych ościeży wejścia(?) do budynku skrzydła południowego (il. 12). W wykopie eksplorowanym przy licu wschodnim wschodniego muru obwodowego, w pobliżu narożnika południowo-wschodniego, odsłonięto natomiast fragment piwnicy z zachowanym na ścianie podparciem sklepienia krzyżowego. Podczas badań skrzydła północnego odsłonięta została prowadząca do piwnicy klatka schodowa (il. 13-14).

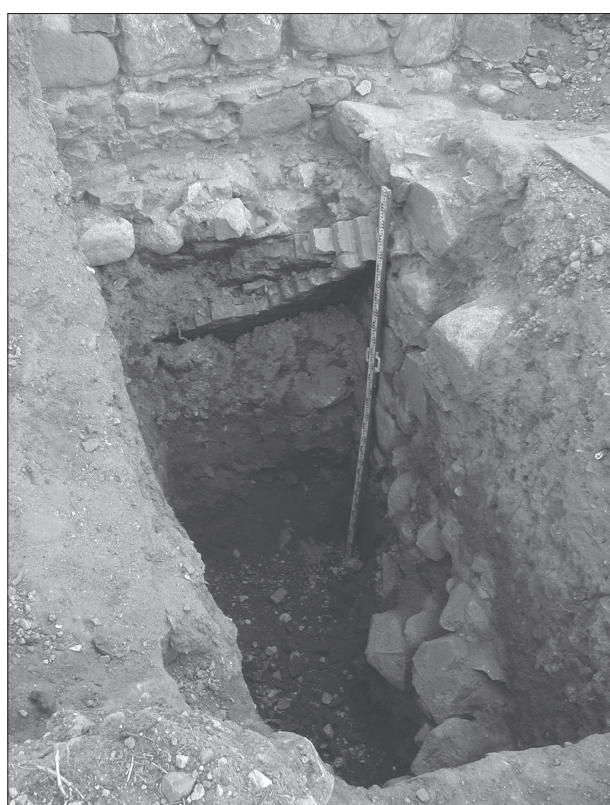
11. Papowo Biskupie. Skrzydło południowe zamku. Widok fragmenty piwnicy i reliktyw sklepienia, fot. M. Wiewióra  
 11. Papowo Biskupie. The southern wing of the castle. View of the cellar and vault relicts, photo: M. Wiewióra

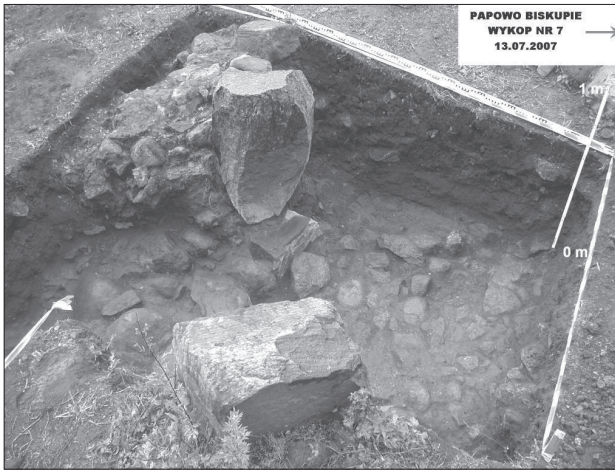
12. Papowo Biskupie. Skrzydło południowe zamku. Fragment bruku alejki krużganku i pozostałości wejścia do budynku (?), fot. M. Wiewióra

12. Papowo Biskupie. The southern wing of the castle. Fragment of the cloister and the remains of the entrance to the building (?), photo: M. Wiewióra

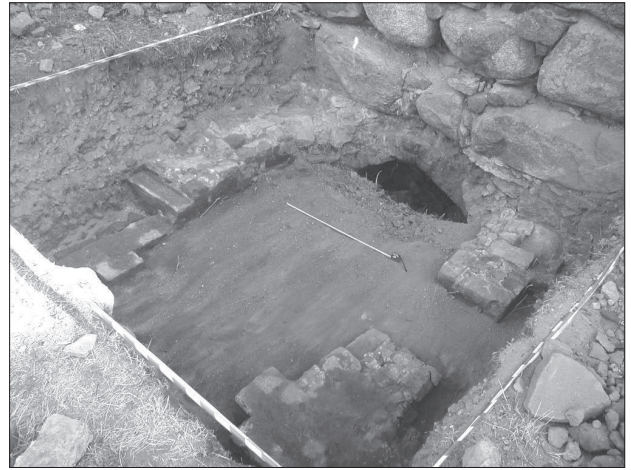
13. Papowo Biskupie. Skrzydło północne - od strony dziedzińca. Widok korony murów klatki schodowej prowadzącej do piwnicy, fot. M. Wiewióra

13. Papowo Biskupie. The northern wing. View from the courtyard of the cellar staircase wall, photo: M. Wiewióra

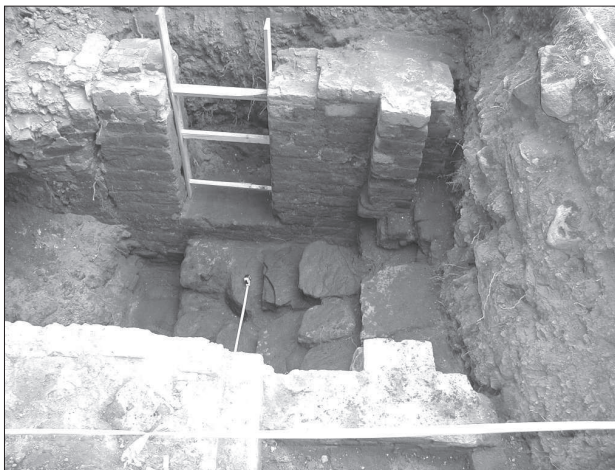
14. Papowo Biskupie. Skrzydło północne - od strony dziedzińca. Widok odsłoniętej klatki schodowej prowadzącej do piwnicy, fot. M. Wiewióra

14. Papowo Biskupie. The northern wing. View from the courtyard of the exposed staircase leading into the cellar, photo: M. Wiewióra

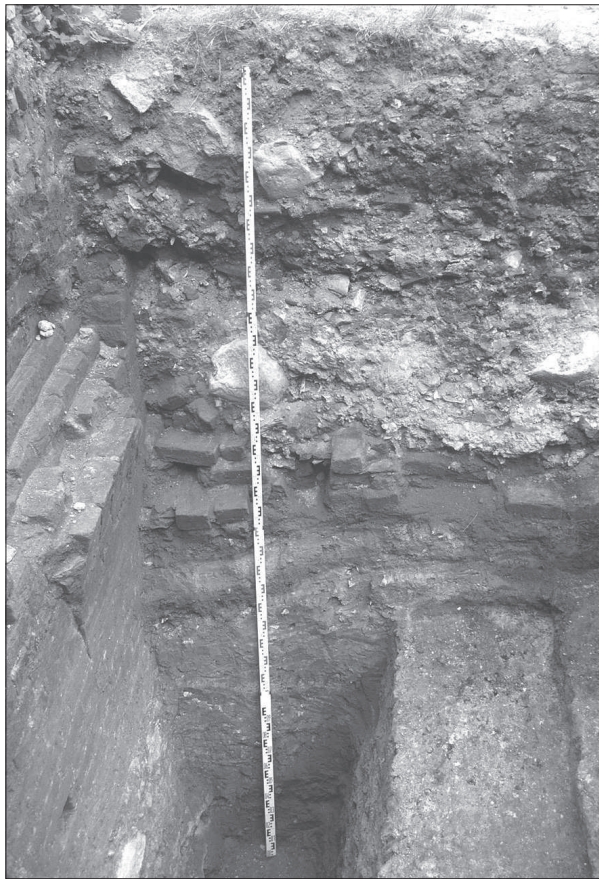
17. Radzyń Chełmiński. Skrzydło zachodnie zamku. Widok piwnicy odsłoniętej w wykopie 10, fot. M. Wiewióra

17. Radzyń Chełmiński. West wing of the castle. View of the cellar exposed in the trench no. 10, photo: M. Wiewióra

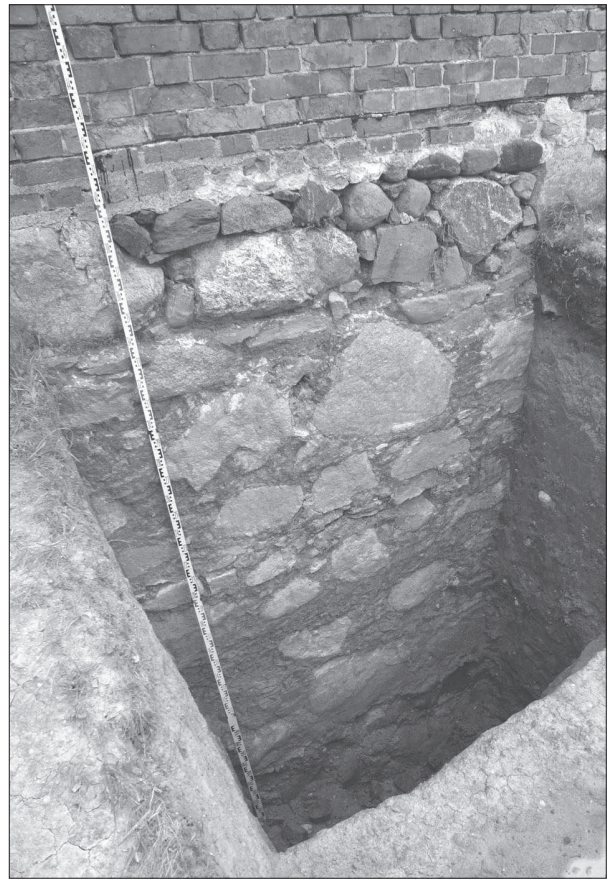
18. Radzyń Chełmiński. Skrzydło zachodnie zamku. Widok lica fundamentu muru zachodniego skrzydła zachodniego zamku, fot. M. Wiewióra

18. Radzyń Chełmiński. West wing of the castle. View of the western face of the foundation wall in the castle west wing, photo: M. Wiewióra

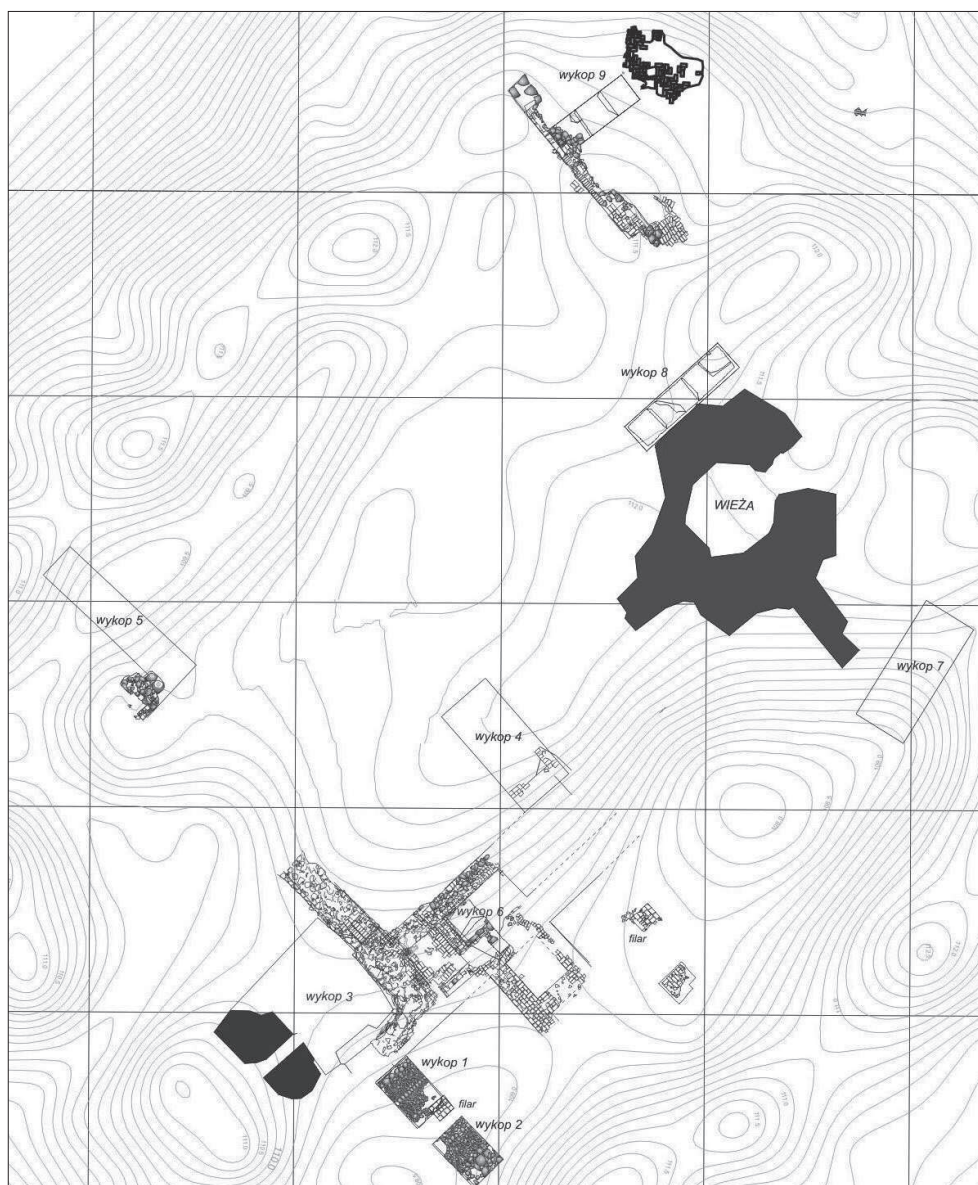
25. Wąbrzeźno. Lokalizacja wykopów i odsłoniętych relikwów zamku w sezonie 2010, wg M. Wiewióra, *Wstępne wyniki badań archeologiczno-architektonicznych zamku biskupów w Wąbrzeźnie w 2011*, maszynopis w ZAA IA UMK w Toruniu 2011

25. Wąbrzeźno. Location of the trenches and uncovered remains of the castle in 2010, by wg M. Wiewióra, *Wstępne wyniki badań archeologiczno-architektonicznych zamku biskupów w Wąbrzeźnie w 2011*, typescript in ZAA IA UMK in Toruń, 2011

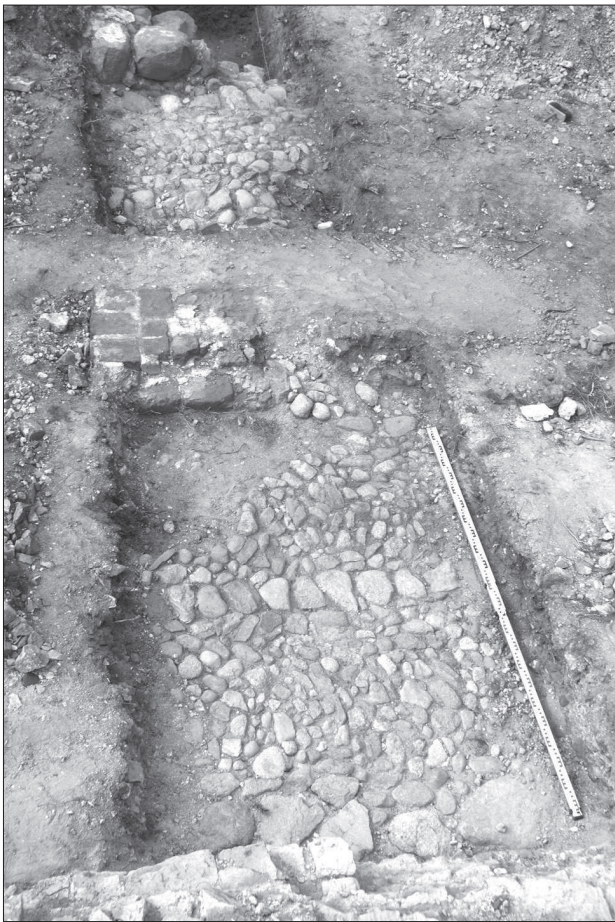
26. Wąbrzeźno. Widok bruku piwnic w skrzydle południowym, fot. M. Wiewióra

26. Wąbrzeźno. View of the cellars pavement in the castle southern wing, photo: M. Wiewióra

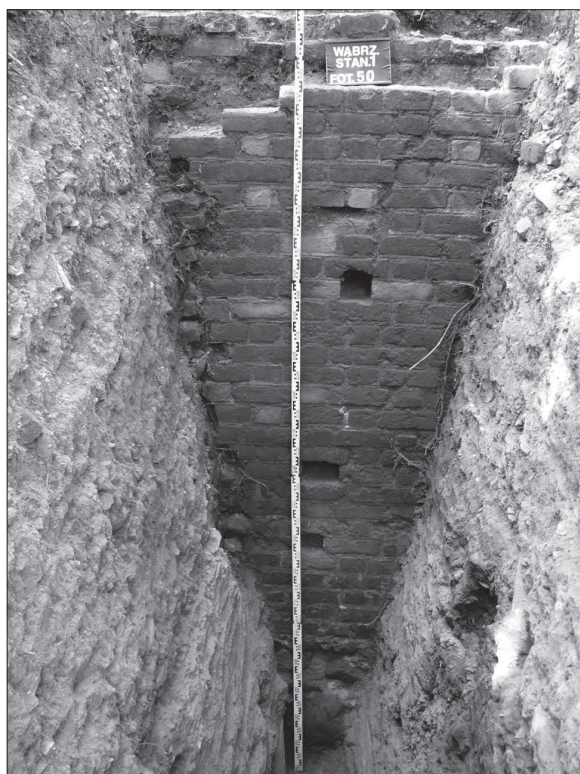
29. Wąbrzeźno. Widok lica muru parchamu i cembrowiny fosy zamkowej, fot. M. Wiewióra

29. Wąbrzeźno. View of the brick wall of the castle moat, photo: M. Wiewióra
