Wyniki badań architektonicznych piwnic kamienicy przy ulicy Ruskiej 32/33 we Wrocławiu

Results of Architectural Research of the Basement in the Tenement House Located at 32/33 Ruska Street in Wrocław

Keywords: Wrocław, Ruska Street, archaeological and architectural research, tenement house

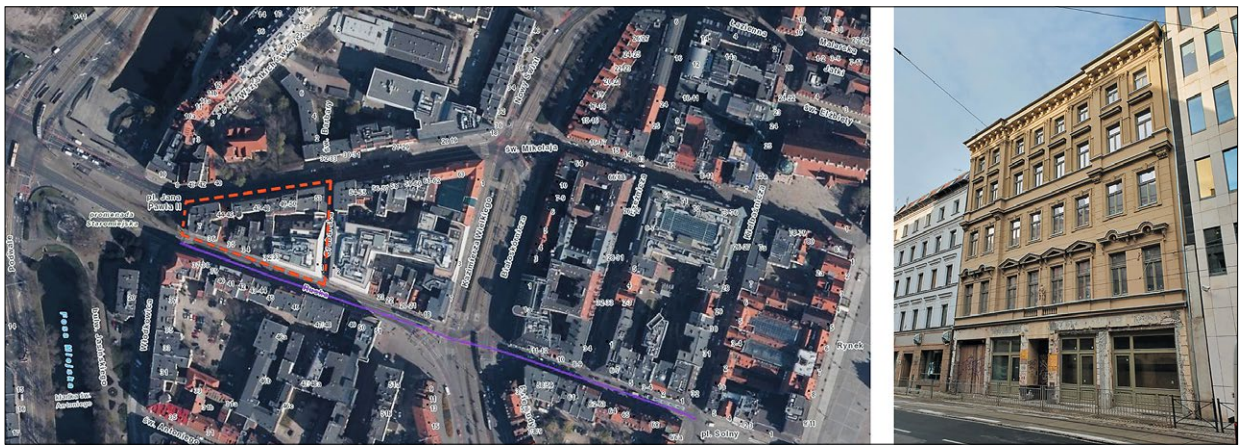
Ryc. 2. Lokalizacja kwartału oraz działki – stan obecny i stan zachowania kamienicy na 2 listopada 2021; źródło: [Biuro Rozwoju Wrocławia 2018].

Fig. 2. Location of the block and the plot—current state and the state of preservation on November 2, 2021; source: [Biuro Rozwoju Wrocławia 2018].

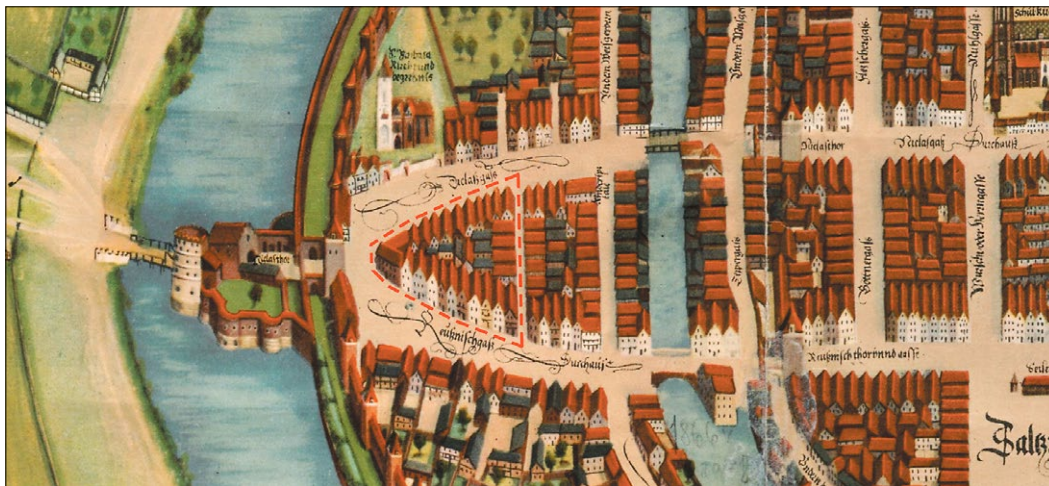
Ryc. 3. Lokalizacja kwartału zabudowy na planie Weinerja – fragment planu z widoczną Bramą Mikołajską i sąsiadującym z nią kwartałem; źródło: [Weiner 1929].

Fig. 3. Location of the town block on Weiner's plan—part of the plan with the Mikołajska Gate and the adjacent block; source: [Weiner 1929].

The oldest known cartographic source depicting the plot in question is the Weiner plan dating from ca. 1562 [Weiner 1929]. In the southern frontage of the block delineated by Ruska, św. Mikołaja, and Grabarska Streets, Weiner's plan shows a long building with its ridge positioned at the intersection of Ruska and św. Mikołaja streets, and then ten three-story, two-lane tenements with their gables facing Ruska Street.

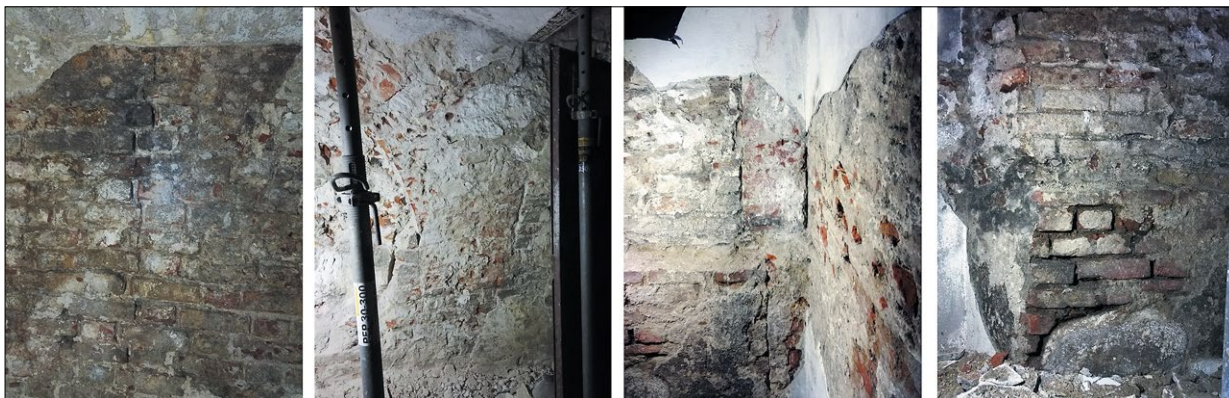
Ryc. 7. a) Widoczne strzępia w północnej ścianie pomieszczenia nr 1; b) skute łęki i filar sklepienny w zachodniej ścianie pomieszczenia nr 1; c) zewnętrzny narożnik muru pierwszej fazy (po lewej stronie), mur drugiej fazy (po prawej) i uzupełnienie należące do fazy czwartej; d) fundament muru pierwszej fazy; fot. autorzy.

Fig. 7. a) Visible toothings in the northern wall of room No. 1; b) removed arches and vault pillar in the western wall of room No. 1; c) outer corner of first phase wall (left), second phase wall (right) and addition belonging to the fourth phase; d) foundation of first phase wall; photo by the authors.

In the western wall of room No. 1 two fragments of pointed vault arches were discovered, most of which had been removed (Fig. 7b). This is most probably a relic of the groin vault. Below the vaults, the face of the pillar and the foundation in the Flemish bond was partially preserved, with parts of joints, despite their very poor state of preservation, can be interpreted as grapevine joints. Mortar samples 1 and 2 were taken from these elements. The development of this wall marked III-III can be seen in the figure.

The northern wall of the room, also raised in a Flemish bond, dates from the same phase. In its eastern part, toothings were clearly visible in the face of the wall. Its presence in a place other than the corner of a structure as small as a town house seems difficult to explain. This was eventually interpreted as a technological division. At this stage of the research, the order of erection cannot be determined unequivocally, but on the basis of minor soiling on the upper surfaces of the bricks, occurring only on one side of the toothings, it was assumed that the eastern part was slightly older. This conclusion was based on the assumption that fragments of masonry built earlier and left for some time are soiled, whereas elements inserted after a break and immediately covered with mortar remain clean. The hypothesis that it could have been a part of a longer structure, for example, a boundary wall dividing the interior of the block along an east–west line, collapsed as a result of finding a corner in room No. 2, discussed further on. Mortar sample No. 7 was taken from the

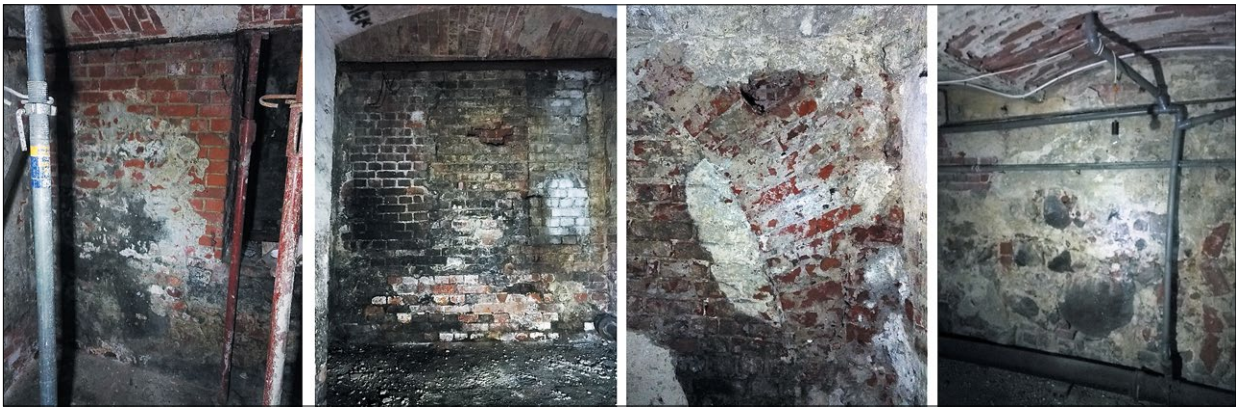
Ryc. 9. Ściana frontowa: a) elementy III fazy budowlanej; b) fragment ściany frontowej. Widoczne elementy III i IV fazy budowlanej; c) łuk odciążający z II fazy budowlanej; d) fragment muru granicznego z II fazy budowlanej.

Fig. 9. a) Front wall. Visible elements of building phase three; b) a part of front wall. Visible elements of building phases three and four; c) stilted arch from building phase two; d) a fragment of the boundary wall from the building phase two; photo by the authors.

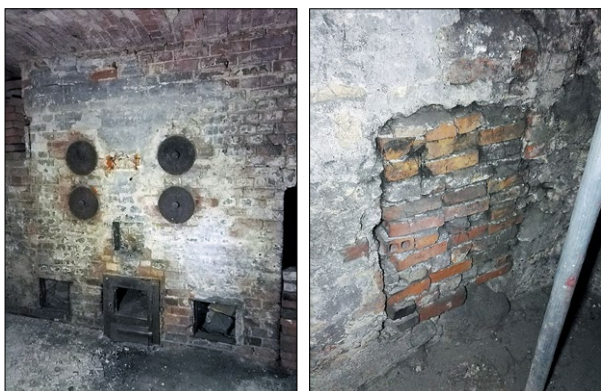
Ryc. 10. Przednia ściana pieca (a); otwór w zachodniej ścianie granicznej zaliczony do V fazy (b).

Fig. 10. a) Front wall of the furnace; b) a hole in the western boundary wall, classified as phase five; photo by the authors.
