PRACA KOPARKI SRs 2400 W TRUDNYCH WARUNKACH URABIANIA

OPERATION EXCAVATORS SRs 2400 IN TOUGH CONDITIONS MINING

Stefan Wojciech Szepietowski - Poltegor-Instytut IGO, Wrocław

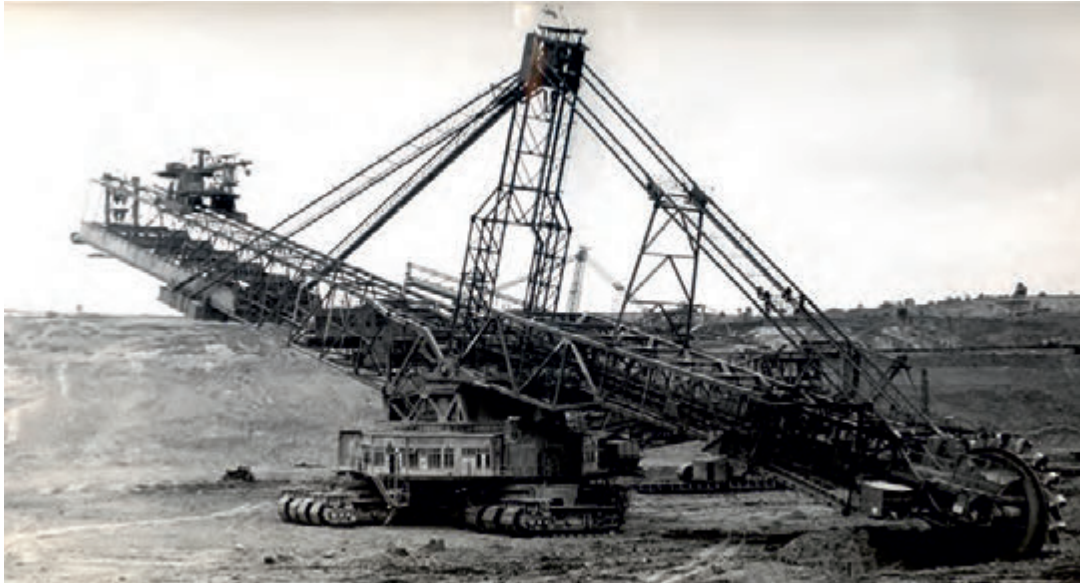
Rys. 1. Koparka SRs 2400 podczas badań, urabiająca podpoziomowo nadkład w Kopalni Machów
Fig. 1. BWE SRs 2400 during testing, mining working to the deep in open pit mine Machów

Przedmiotowa koparka weszła do eksploatacji na trzecim poziomie nadkładowym, licząc od góry, w Kopalni Machów we wrześniu 1968 roku [2]. Urabiała nad i podsiębiernie nadkład leżący tuż nad pokładem rudy siarki. W górnej części urabianego poziomu zalegały zwarte ily krakowieckie, zawierające niezbyt liczne wkładki ilowców i piaszczowców. Średnie wartości oporów urabiania tej warstwy nadkładu wynosiły w granicach 40 do 70 kN/m. W warstwie urabianej podsiębiernie występowały znaczne ilości wkładek margli i tufitów oraz kongregacji pirytowych. W samym spągu poziomu roboczego występowały twarde warstwy pektionowe. Miąższość pojedynczego twardego przerostu przeciętnie wahała się od kilkunastu do 30 cm. Nominalne opory urabiania koparki wynosiły 117,5 kN/m przy mocy napędu koła 2x630 kW. Koło czerpakowe początkowo było wyposażone w 10 czerpaków. Później dodatkowo uzbrojono je dziesięcioma pałkowymi międzynożami (rys. 1).

Nadwozie wielonaczyniowej koparki kołowej jest układem dynamicznym o wielu stopniach swobody (rys. 1). Przypadkowe wzbudzenie takiego układu powoduje wystąpienie równocześnie kilku drgań o różnych częstościach. Wspólne ich rejestrowanie daje niezbyt czytelny przebieg, trudny do interpretacji. Z sumarycznego przebiegu oczywiście można wyodrębnić częstości poszczególnych składowych, jednak w ogólnym przypadku nie można z całą pewnością określić skąd dana częstość pochodzi. Dlatego przyjęto do badań metodę pozwalającą na rejestrację osobno każdego, określonego rodzaju, drgań własnych.

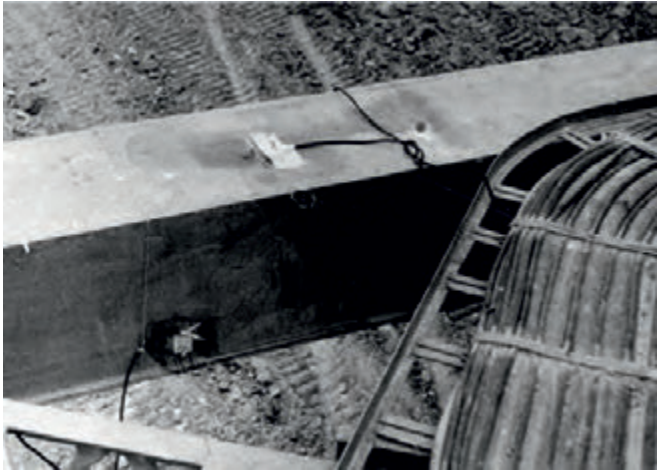
Rys. 2. Przykładowe tensometryczne punkty układów pomiarowych na wysięgniku koła i cięgnach koparki SRs 2400
Fig. 2. Strain gauge measurement points of stress on the boom bucket wheel and tendon BWE SRs 2400

Każde z rodzajów drgań własnych wywołuje w określonych elementach ustroju naprężenia o identycznych częstościach i wartościach proporcjonalnych do przemieszczeń. Umożliwia to uzyskanie zapisu przebiegu drgań drogą rejestracji naprężeń. Z analizy drgań własnych, jakim może podlegać wysięgnik koła czerpakowego koparki SRs 2400 i pierwsza część cięgien jego podwieszenia, podzespołów nadwozia, których stan dynamiczny przede wszystkim budzi zastrzeżenia, należy nanieść siedem specjalnych układów tensometrycznych (rys. 2). Takich układów, aby każdy z nich rejestrował któryś z rodzajów drgań tych podzespołów (tab. 1).

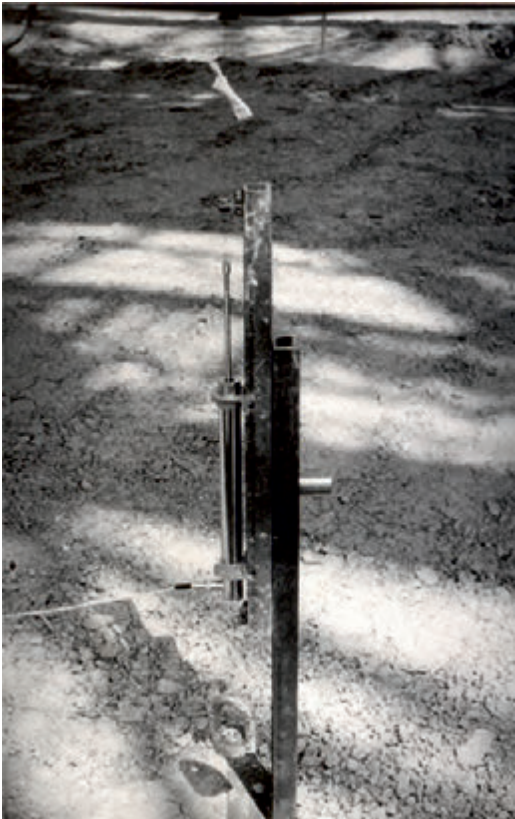
Rys. 3. Czujnik przemieszczeń umocowany na stojaku
Fig. 3. The displacement sensor mounted on stand

jego symetrii, mogą nie być uwidocznione drogą pomiarów tensometrycznych odkształceń jego elementów. Drgania te posiadają stosunkowo dużą amplitudę przemieszczeń końca wysięgnika koła czerpakowego. Dlatego do ich rejestracji użyto czujników przemieszczeń. Umieszczono dwa identyczne czujniki z obu stron osi koła czerpakowego. Czujniki przymocowano do stojaków ustawionych na poziomie roboczym, a ich rdzenie podwieszono do konstrukcji wysięgnika na cienkim drucie stalowym (rys. 3).

nadwozia odniesionej do miejsca zamocowania cięgien. Pionową siłą odciążającą przyłożono w środku długości międzypodporowej wysięgnika (rys. 7). Pionowe ugięcie wysięgnika mierzono czujnikami przemieszczeń, pokazanymi na rysunku 3, z rdzeniem podwieszonym w miejscu przyłożenia siły oraz pod miejscem zamocowania cięgien na wysięgniku.

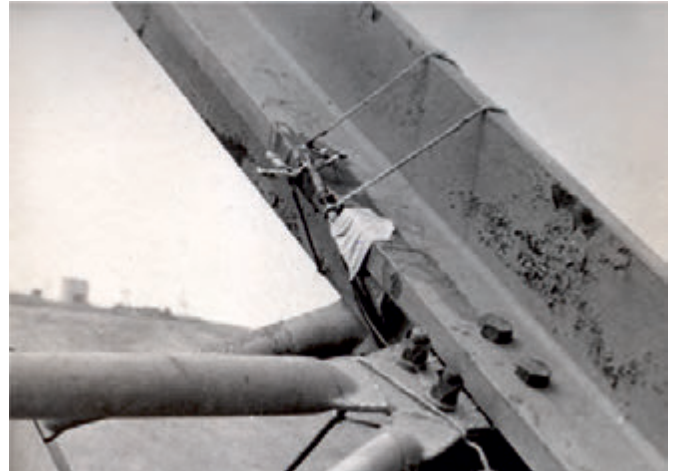
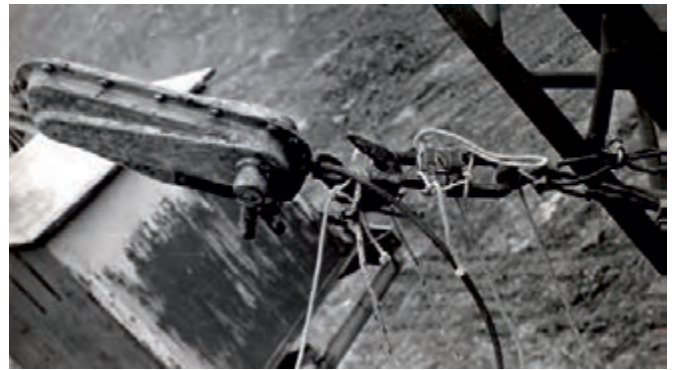
Rys. 4. Uchwyt ze zrywaną próbką i ręcznym wciąganiem linowym
Fig. 4. Mount handle the tear a sample and manual hoist rope

Wzbudzenie drgań własnych, badanych zespołów ustroju nośnego, dokonano przez obciążenie ich siłą o skokowo zmiennej wartości do zera. Przykładano ją poprzez powolne napinanie liny, przymocowanej do odpowiedniego miejsca ustroju nośnego, aż do rozerwania specjalnie wytarowanej próbki, umieszczonej w uchwycie między liną a urządzeniem napinającym (rys. 3).

Siłę obciążającą przykładano w dwóch miejscach ustroju wysięgnika, w miejscu jego podwieszenia i w środku długości (rys. 4). Naciągu liny w obu przypadkach dokonano przy użyciu spychacza, jadącego prostopadle do płaszczyzny symetrii wysięgnika, aż do zerwania próbki. Długość liny była tak dobrana aby kąt jej pochylecia wynosił 45 stopni kątowych. Podczas pomiarów wysięgnik był pochylony pod kątem 10 stopni kątowych. W takim przypadku, uwzględniając sposób zamocowania liny w ustroju nośnym wysięgnika, następowało jednoczesne wzbudzenie jego drgań własnych w płaszczyźnie pionowej, poziomej i drgań skrętnych. Również dwa sposoby obciążenia stosowano przy pomiarach drgań własnych cięgien. Przy obciążeniu III (rys. 5) linę zamocowano na skratowaniu łączącym oba cięgna w środku długości przedniej ich części, a obciążenia dokonano przy pomocy ręcznej wciągarki linowej (rys. 4).

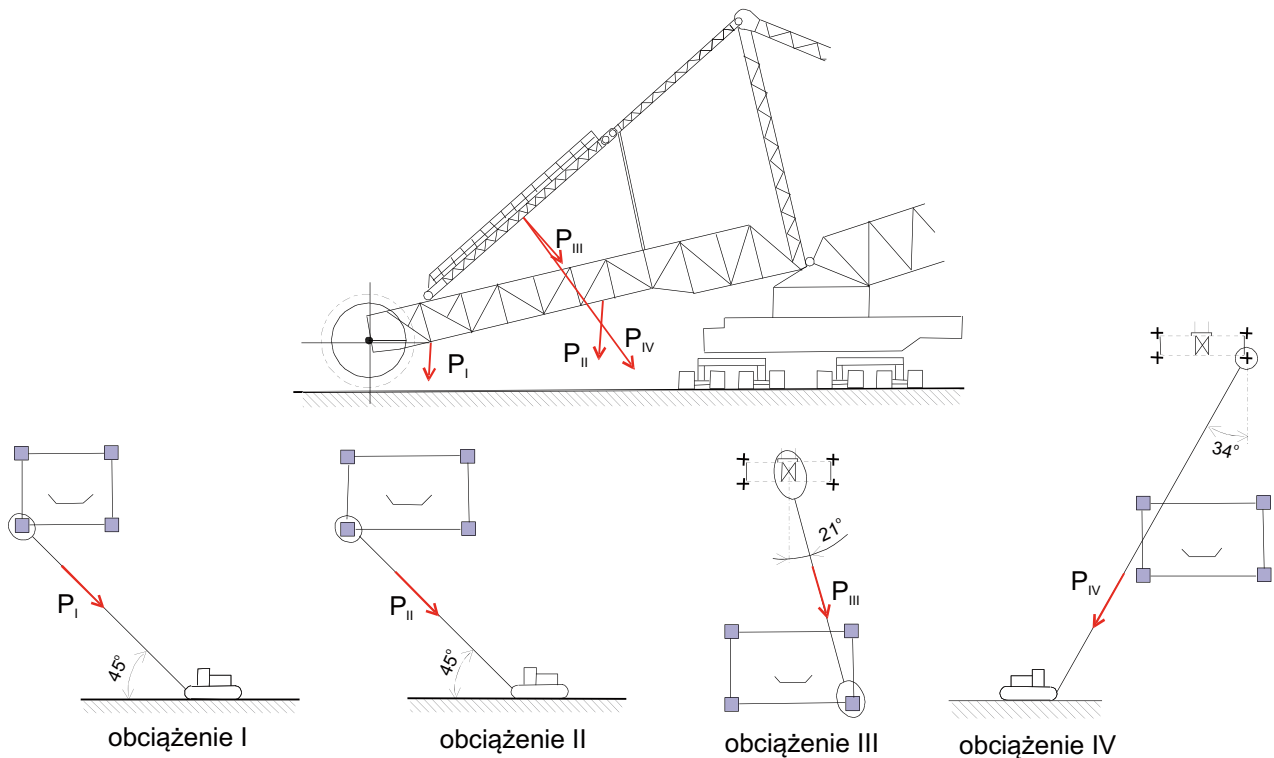
Rys. 5. Schematy obciążeń podczas badań drgań własnych koparki SRs 2400
Fig. 5. Schemes loads during testing own vibrations BWE SRs 2400

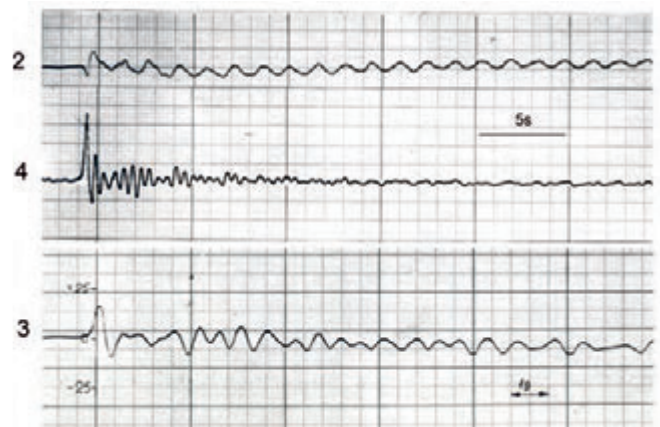
Rys. 6. Zanikające drgania swobodne wysięgnika koła czerpakowego koparki SRs 2400

2 – drgania poziome jako belki zamocowanej sztywno z jednej strony; obciążenie II, 3 – drgania skrętne wysięgnika jako belki zamocowanej sztywno z jednej strony; obciążenie I, 4 – drgania pionowe jako belki dwupodporowej.

Opisane w tabeli 1 tensometryczne układy pomiarowe pozwoliły na wyodrębnienie, w zapisie przebiegów, poszczególnych rodzajów zanikających drgań własnych. Mimo tego, w niektórych przypadkach nie udało się całkowicie wyeliminować wpływu naprężeń od innych drgań (rys. 6). Występujące zakłócenia przede wszystkim utrudniają ocenę wielkości tłumienia drgań swobodnych. Celem wyeliminowania tego wpływu, współczynnik tłumienia β określono jako średnią z całego przebiegu.

Jak widać, tłumienie drgań w ustroju nośnym nadwozia jest na tyle małe, że jego wpływ na zjawiska rezonansowe można pominąć. Drgania zanikające cięgien są bardziej tłumione niż drgania wysięgnika koła, szczególnie dotyczy to drgań pionowych cięgien (rys. 6). Elementy skratowania, łączące oba pasy cięgna (górnym z dolnym) połączone są z nimi śrubami i tarcie występujące w tych połączeniach jest prawdopodobnie przyczyną zwiększonego tłumienia. Częstotliwości rodzajów drgań cięgien są dość mocno do siebie zbliżone (tab. 2).

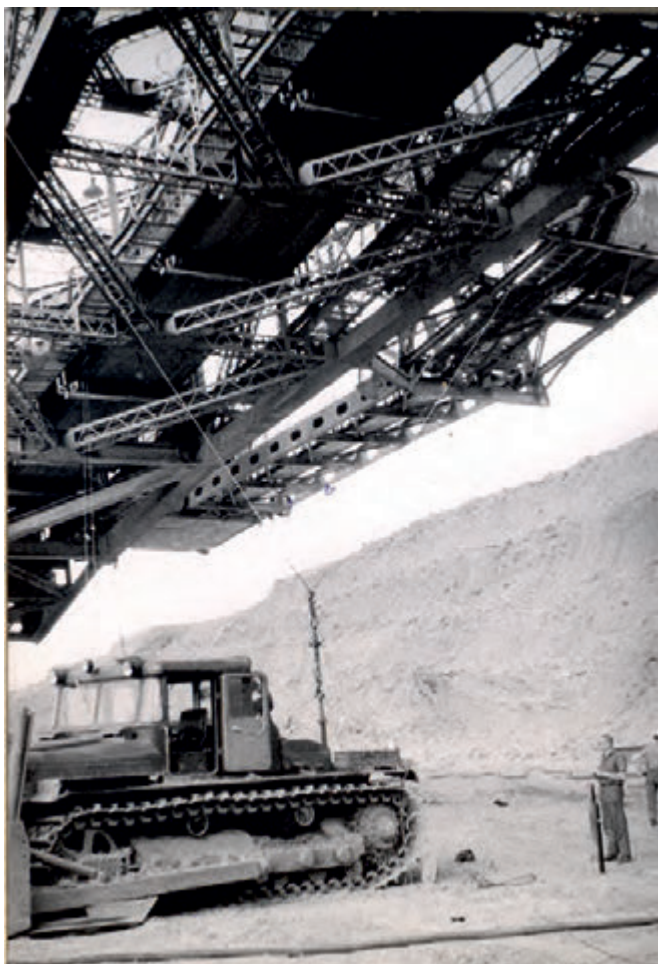
Rys. 7. Układ obciążający wysięgnik przy pomiarze sztywności [2]
 Fig. 7. Loading arrangement for measuring the stiffness the boom [2]

Z przeprowadzonych badań, po uwzględnieniu pochylenia wysięgnika wynoszącego podczas pomiarów 13° , otrzymano że sztywność zginania wysięgnika jako belki dwupodporowej, mierzonej w środku jego długości – 3, 74 kN/mm; sztywność w pionie całego nadwozia jako sztywność podwieszenia wysięgnika koła czerpakowego – 2,17 kN/mm.

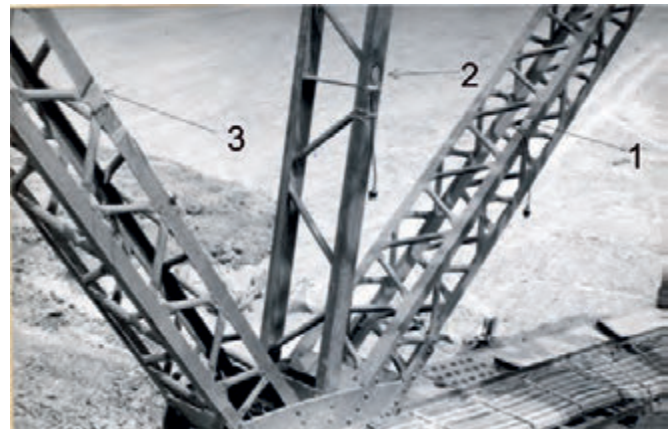
Rys. 8. Punkty pomiaru naprężeń w prętach lewej ściany wysięgnika koła czerpakowego
 1, 2, 3 – numery punktów pomiarowych
 Fig. 8. Measurement points of stress the rods of left wall of the bucket wheel boom
 1, 2, 3 – numbers of measurement points

Rejestracji naprężeń w wysięgniku dokonano w charakterystycznych miejscach ustroju, to jest w prętach ukośnych i pionowych ściany lewej w środku długości międzypodporowej wysięgnika (punkty 1, 2, 3 rys. 8) oraz w pręcie ukośnym przy pierwszej ramie poprzecznej tuż przy napędzie koła czerpakowego. Pomiar przeprowadzono przy pracy podpoziomowej koparki, a więc w najtrudniejszych warunkach urabiania. Największe co do wartości bezwzględnej wartości naprężeń

zarejestrowano w punkcie 1. Zmieniały się one odpowiednio: przy obrocie nadwozia w prawo od wartości $-55,3$ MPa do $+21,3$ MPa, przy obrocie od $-51,1$ MPa do $+29,8$ MPa. Zarejestrowany zakres zmian naprężeń w pręcie ukośnym przy pierwszej ramie poprzecznej wynosił: przy obrocie w prawo od $-46,8$ do $+12,8$, przy obrocie w lewo od $-21,3$ MPa do $+34,1$ MPa. Wartości naprężeń maksymalnych w punkcie 1 i w pręcie ukośnym przy pierwszej ramie poprzecznej są zasadniczo podobne. Nie potwierdza to zalecenia normy DIN 22261, przyjmowania mniejszych współczynników obciążeń dynamicznych dla pozostałej części ustroju wysięgnika niż dla głowicy i pierwszej ramy. Maksymalne wartości zmierzonych naprężeń, według oceny konstruktora maszyny (dokonanej po awarii maszyny przy współudziale autora publikacji) przekraczały wartości, wynikające z obliczeniowych współczynników dynamicznych podanych w ówczesnej wersji normy TGL 13472 [5]. Naprężenia w punkcie 2, teoretycznie w pręcie zerowym, były niewielkie i nie przekraczały $6,3$ MPa.

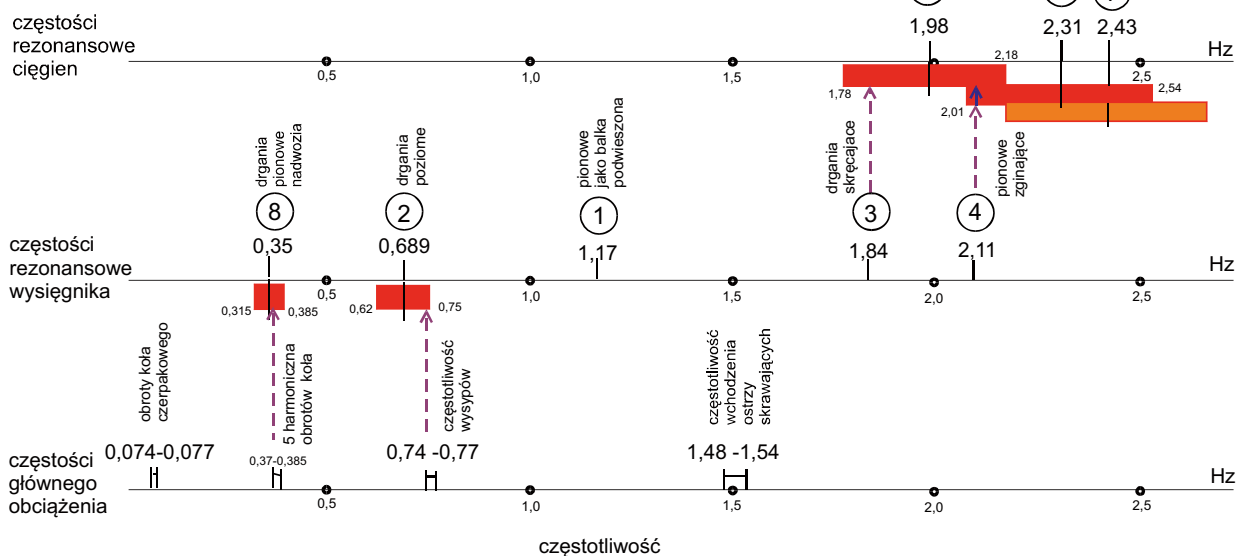
Rys. 9. Porównanie częstości drgań ustroju nośnego z częstościami siły obciążającej

■ - obszary zagrożone rezonansem, 1 ÷ 8 - rodzaje drgań według numeracji w tabeli 2

(przy poślizgu 3%), pokazany jest na rysunku 9.

W przypadku ustrojów nośnych wielonaczyniowych koparek kołowych nie ma zaleceń określających na ile mają być oddalone częstości sił wymuszających od częstości drgań własnych ustroju, aby nie wystąpiło nadmierne rezonansowe wzmocnienie amplitud drgań. W przeprowadzonej analizie posłużono się wymogiem, określonym dla wirnikowych maszyn elektrycznych, określającym tę odległość na 10% wartości częstości własnej. Obszary te zaznaczono na rysunku 9 kolorem czerwonym. Obciążenie koła czerpakowego, mimo występowania w nim zdefiniowanych podstawowych częstości pulsacji, jest procesem szeroko pasmowym. Ustrój stalowy w takim przypadku działa jak filtr, wychwytuje z procesu obciążenia i wzmacnia częstości własne. W wyniku dodatniego sprzężenia zwrotnego mogą one z kolei pojawić się w spektrum pulsacji obciążenia. W gęstości widmowej mocy napędu koła, podczas pracy podpoziomowej, a więc w najtrudniejszych warunkach urabiania tej maszyny, uwidacznia się nadmierna pulsacja o częstości obrotów koła czerpakowego – wynosząca dokładnie $0,075$ Hz i jej wyższe harmoniczne (rys. 10). Odpowiada to obrotom silnika w wysokości 974 obr./min, przy częstości synchronicznej 1000 obr./min. Świadczy to o znacznej deformacji samego koła, przypuszczalnie znacznie większej niż przeciętnej. Częstotliwość wchodzenia ostrzy skrawających w urabianą skarpe w widmie mocy uwidacznia się znacznie słabiej niż obrotów koła i leży poza obszarami zagrożonymi rezonansem (rys. 9). Częstotliwość wysypów leży na samej granicy obszaru, związanego z poziomymi drganiami wysięgnika, ale pulsacja obciążenia z tym związana jest znikoma (rys. 8). Zatem zawarte w publikacji [3] przypuszczenie, że może wystąpić tu niebezpieczny rezonans jest nieuzasadnione.

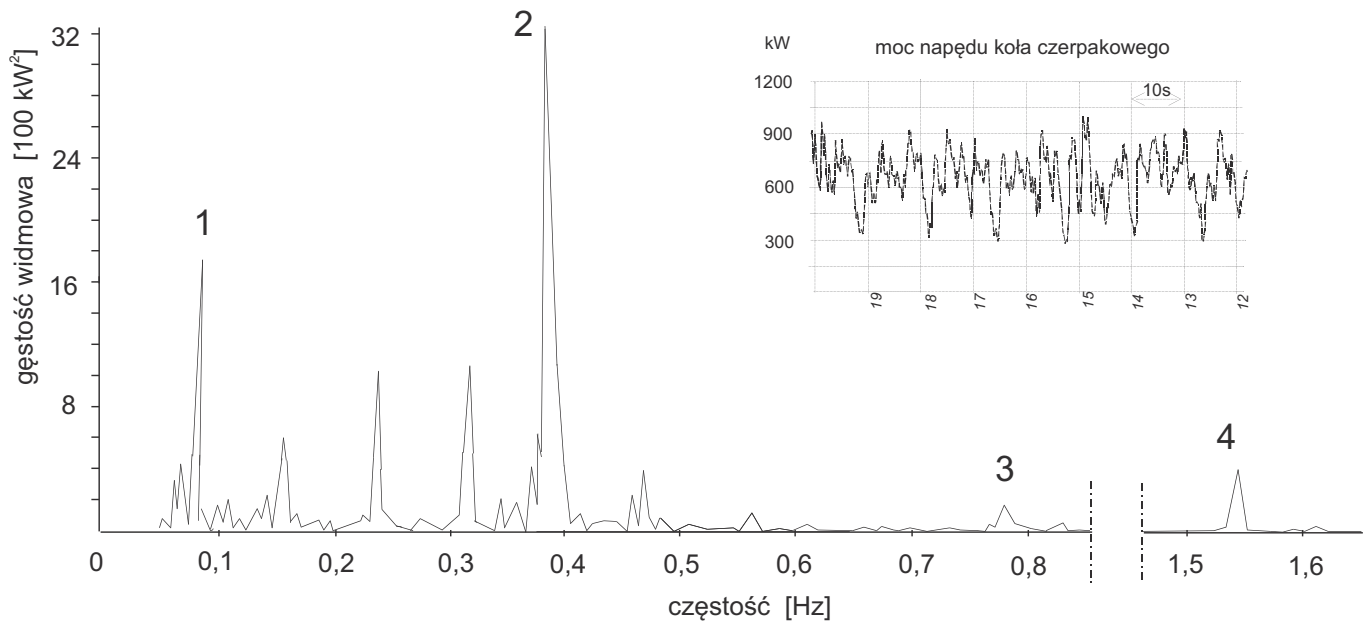
Rys. 10. Gęstość widmowa mocy napędu koła czerpakowego koparki SRs 2400 podczas pracy podziemnej
 1 – częstość obrotów koła czerpakowego (0,075Hz), 2- piąta harmoniczna obrotów koła (0,75 Hz) w rezonansie z drganiami pionowymi nadwozia (0,35 Hz), 3 – częstość wysypów (0,75 Hz), 4 – częstość wchodzenia w skarpę elementów skrawających (1,54 Hz)

Częstotliwość drgań całego nadwozia w płaszczyźnie pionowej jest bardzo bliska czwartej harmonicznej obrotów koła. To, w powiązaniu z jego deformacją, powoduje rezonansowe wzmocnienie tej częstości w gęstości widmowej mocy obciążenia koparki.

od częstotliwości podstawowych pulsacji obciążenia koła czerpakowego, że nie zachodzi tu niebezpieczeństwo wystąpienia zjawisk rezonansowych (rys. 10). Natomiast częstotliwości drgań własnych wysięgnika są zbyt bliskie częstościom ciągników. Częstotliwość pionowych drgań zginających wysięgnika leży w obszarze niebezpiecznym i to zarówno pionowych jak i poziomych drgań własnych ciągników. Ponadto częstotliwość pionowych drgań wysięgnika wpada w obszar niebezpieczny poziomych drgań własnych ciągników. Może to powodować wystąpienia zjawiska rezonansu, powodującego znaczny wzrost

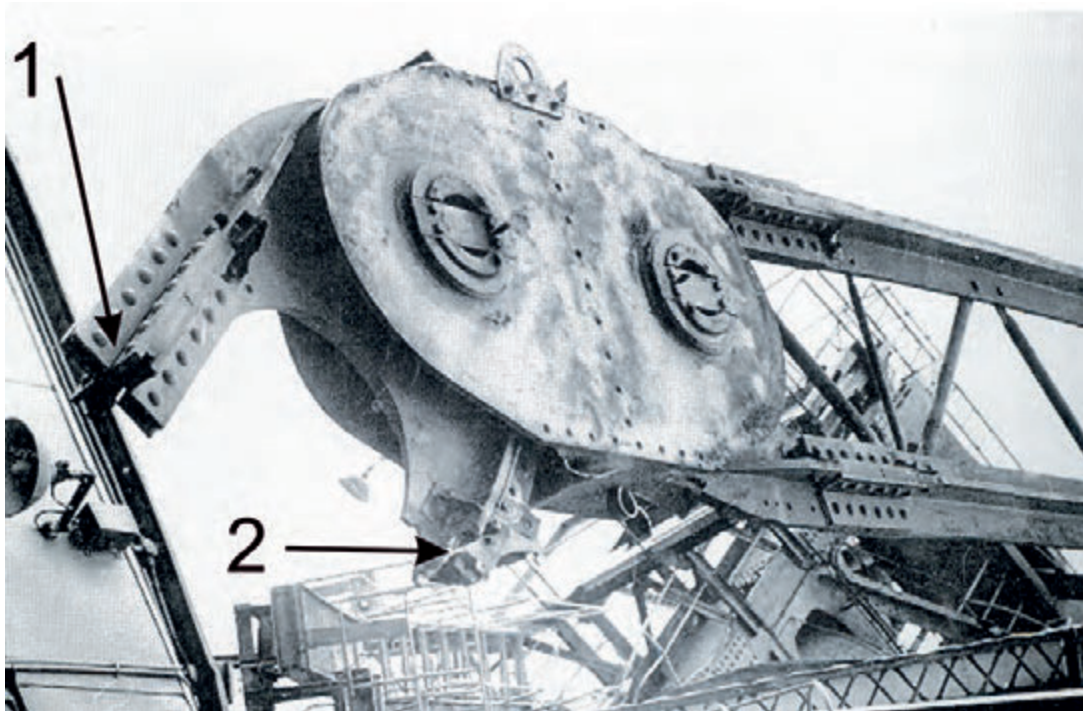
Rys. 11. Zerwane pasy krzyżowe prawego ciągnika [3]

1 – pęknięcie zmęczeniowe górnego pasa, 2 – rozerwanie węzła sztywnego połączenia ciągnika (dolnego pasa) z podporą

Niespełna po kilku latach pracy koparki, na której wykonano opisane badania, nastąpiło zmęczeniowe uszkodzenie ciągników i katastroficzne zniszczenie, w zasadzie całego, nadwozia maszyny. Każde z ciągników zamocowane było na wysięgniku poprzez połączenie sworzniowe a na sztywno w węzle łączącym ciągniko z podporą. Powstające w takim połączeniu dodatkowe

momenty zginające doprowadziły do zmęczeniowego pęknięcia górnego pasa prawego ciężna i w rezultacie zawalenia się nadwozia koparki [3]. Nasuwa się pytanie co było podstawową przyczyną tej awarii? Nie była to przecież jedyna koparka tego typu. Kilka z nich, i to przez wiele lat, eksploatowanych było w Niemczech i w Czechach. Również jedna z nich pracowała w łatwiejszych warunkach przy urabianiu wyżej położonej warstwy nadkładu w kopalni Machów. Nasuwa się wprost odpowiedź, że były to warunki pracy do których się ona nie nadawała. Podstawą dla odpowiedzi na to pytanie jest niniejsza publikacja.

1. Podstawową przyczyną katastrofalnej awarii koparki SRs 2400 w Kopalni Machów były trudne warunki urabiania, do których maszyna ta nie była dostosowana. Dopiero wtórną przyczyną było nie w pełni poprawne strojenie dynamiczne ustroju nośnego nadwozia koparki, co, w tych warunkach, wywoływało nadmierne drgania ciężgien.
2. W dokumentacji wielonaczyniowej koparki kołowej, przekazywanej użytkownikowi, powinny być nie tylko dokładnie określone dopuszczalne warunki jej pracy, gwarantujące bezpieczną eksploatację ale również sposób sprawdzenia czy te w jakich aktualnie pracuje nie przekraczają zakresu tych do jakich została zaprojektowana.
