Problematyka konserwatorska kościoła w Radecznicy

Baroque Parish Church in Radecznica: Research and Conservation Issues

Cytowanie / Citation: Mazurek A. Baroque Parish Church in Radecznica: Research Issues and Conservation Issues. *Wiadomości Konserwatorskie – Journal of Heritage Conservation* 2020, 63:

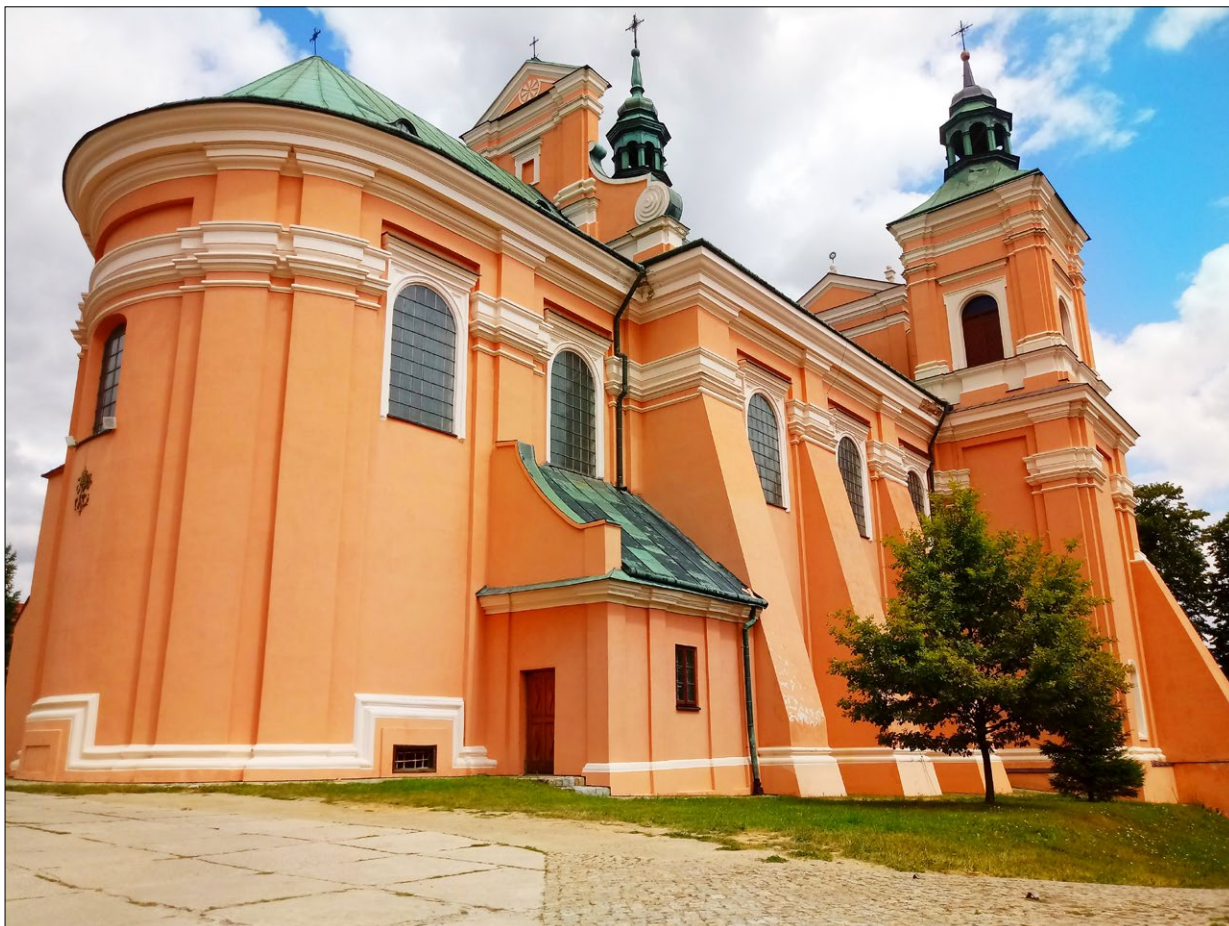
Ryc. 1. Bazylika w Radeczniczy, widok od strony południowo-zachodniej, arch. J.M. Link, 2019; fot. A. Mazurek.
 Fig. 1. Basilica in Radecznicza, view from the south-west, arch. J.M. Link, 2019; photo by A. Mazurek.

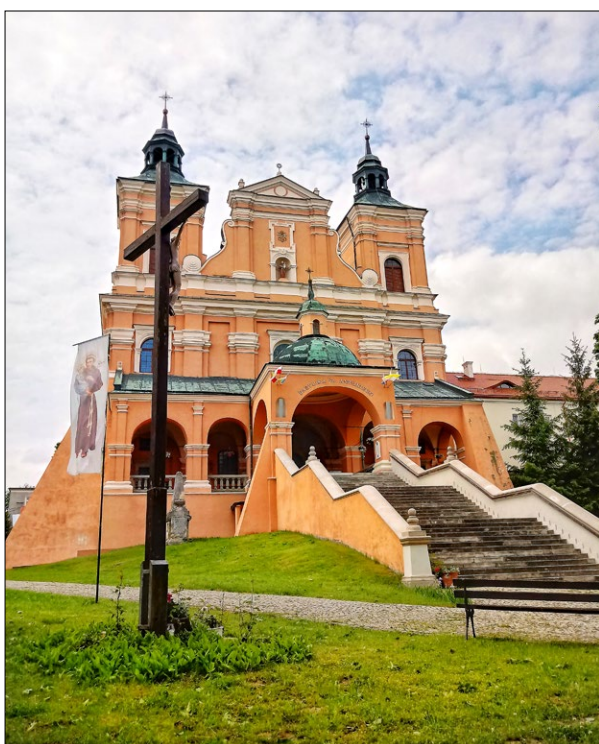
Ryc. 2. Bazylika w Radeczniczy, fasada, arch. J.M. Link, rok 2020; fot. A. Mazurek.
 Fig. 2. Basilica in Radecznicza, facade, arch. J.M. Link, 2020; photo by A. Mazurek.

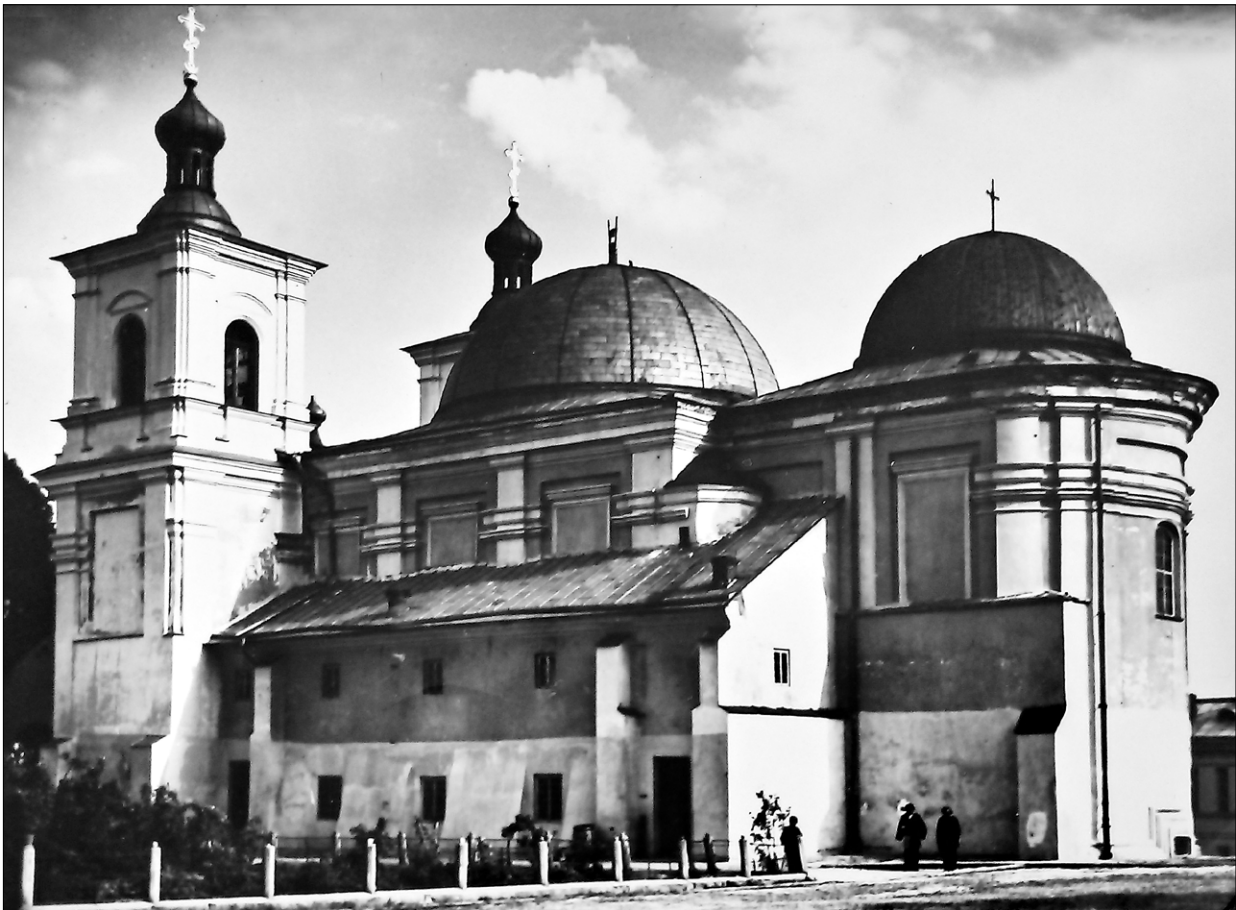
Ryc. 5. Bazylika w Radeczniczy, kościół w okresie cerkiewnym (1890–1914) z charakterystycznymi kopułami; źródło: „Radecznicza 1978. Fonogramy zabytków”, rkps, Gminna Biblioteka Publiczna w Radeczniczy.

Fig. 5. Basilica in Radecznicza, orthodox phase (1890–1914) with distinct domes; source: „Radecznicza 1978. Fonogramy zabytków,” ms, Radecznicza Municipal Public Library.

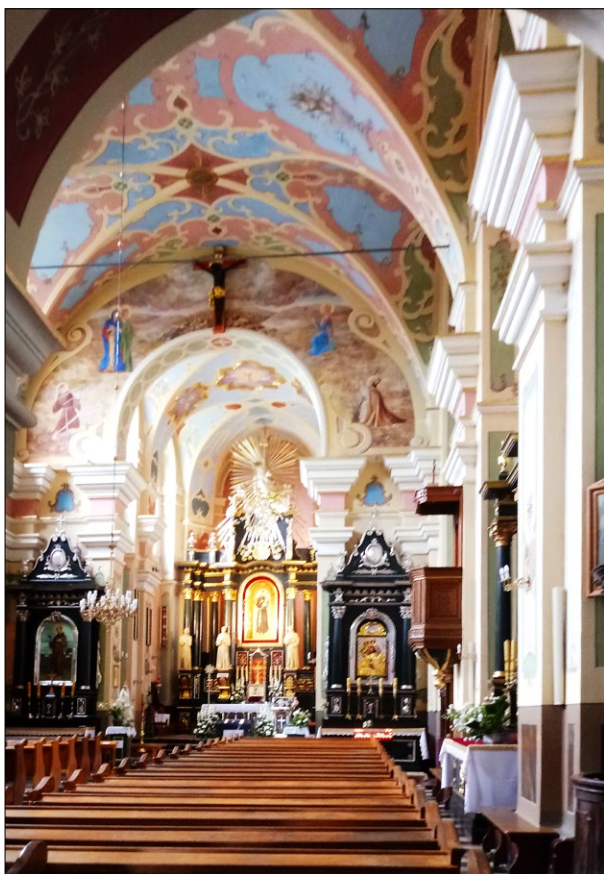
Ryc. 6. Bazylika w Radeczniczy, nawa główna, prezbiterium, ołtarz główny i dwa ołtarze boczne, widok na tęczowe sklepienie łączące nawę główną z prezbiterium oraz zabytkowy krucyfiks z XVIII wieku na tle fresków przedstawiających scenę z Golgoty i św. Franciszka z Asyżu, 2019; fot. A. Mazurek.

Fig. 6. Basilica in Radecznicza, main nave, presbytery, main altar and two side altars, view of the chancel vault connecting the main nave with the presbytery and the historical crucifix from the seventeenth century against a background of frescoes depicting the scene of Golgotha and St. Francis of Assisi, 2019; photo by A. Mazurek.

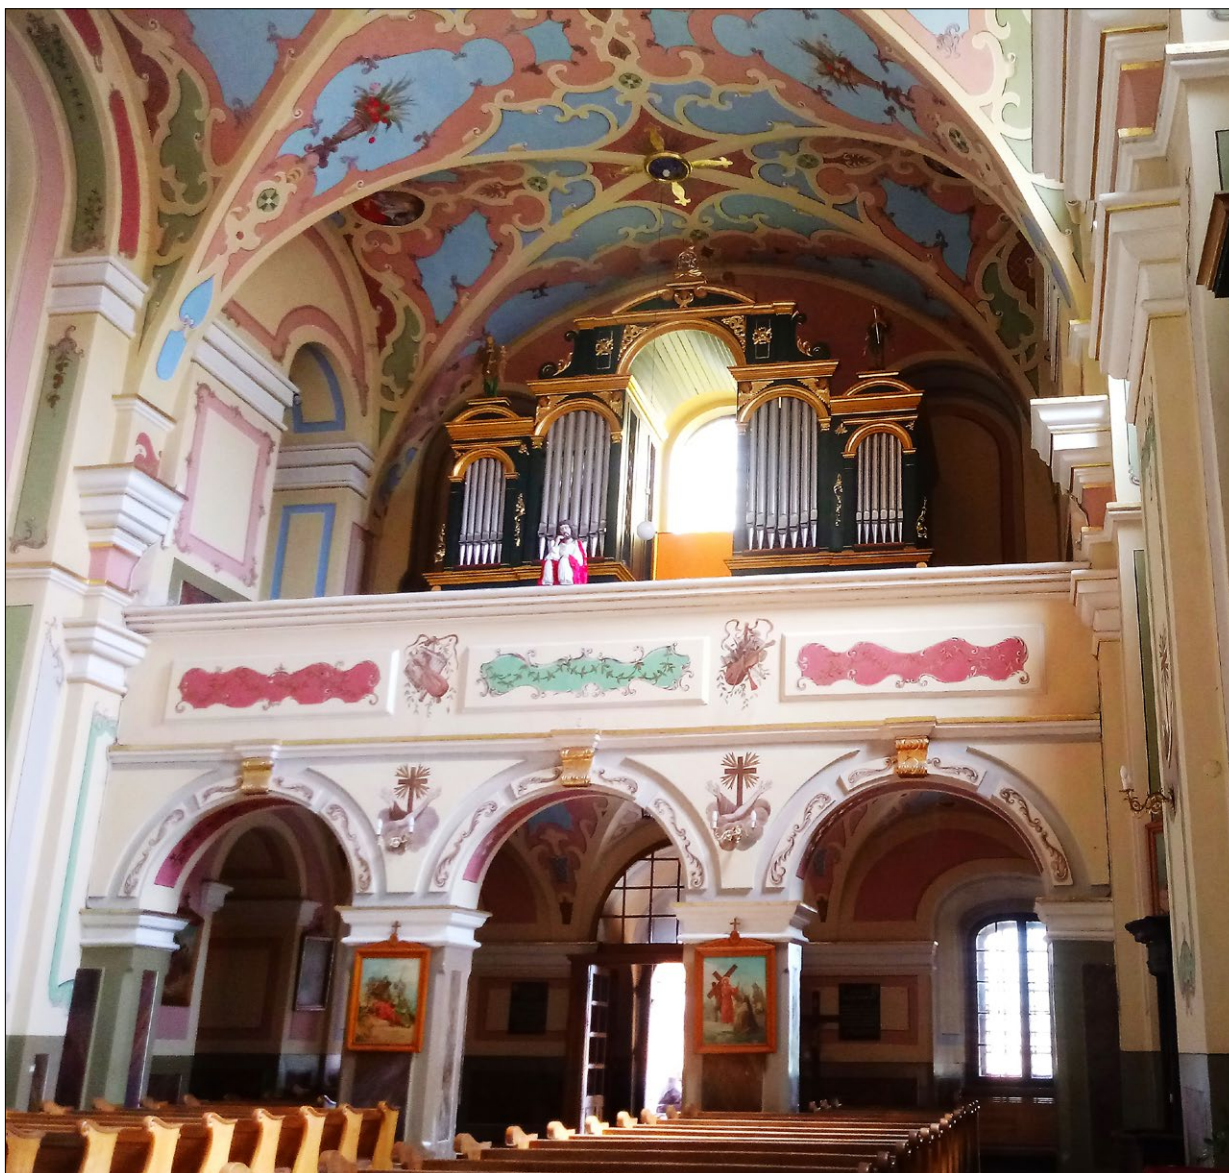
Ryc. 7. Bazylika w Radecznicy, nawa główna, widok na organy, 2019; fot. A. Mazurek.

Fig. 7. Basilica in Radecznica, main nave, view of the organs, 2019; photo by A. Mazurek.

dowy chór muzyczny z murowaną balustradą wsparty jest na trzech masywnych filarach. Wnętrze kościoła dobrze doświetlają wysokie półokrągłe okna w południowej ścianie nawy i prezbiterium oraz dwa prostokątne okna w przyziemiu fasady. Trzy wejścia od strony galerii zaznaczono kamiennymi portalami. Boczne zredukowano jedynie do prostokątnych, skromnie profilowanych obramień, a portal główny ujmuje wejściową arkadę w wiązki doryckiej kolumny i pilastra, na których spoczywa belkowanie i skrajne odcinki przerwane naczółka⁸.

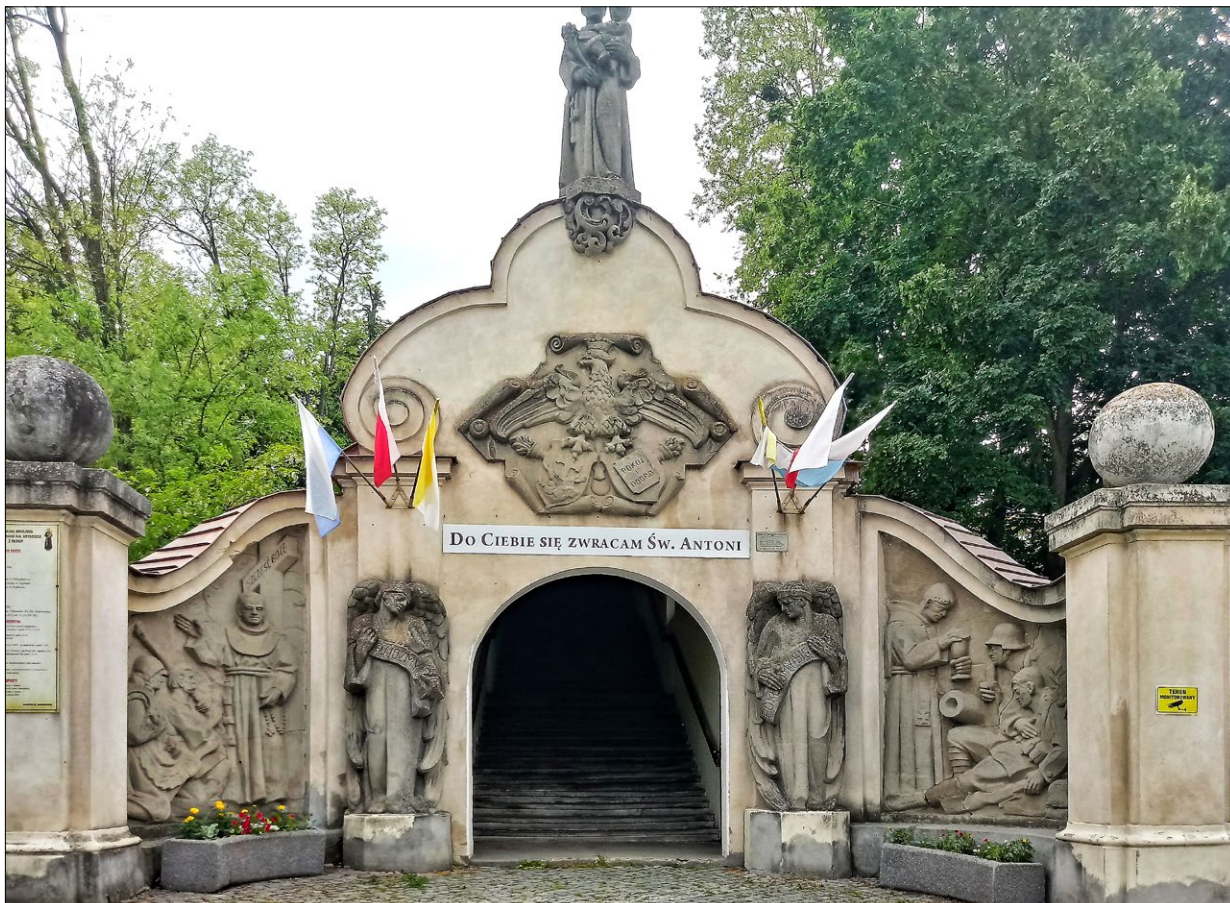
Ryc. 10. Radecznica, brama schodów tunelowych na plac odpustowy z 1936 projektu i wykonania Jakuba Juszcza, 2020; fot. A. Mazurek.
 Fig. 10. Radecznica, gateway to the tunnel stairs leading to the indulgence square from 1936, designed and built by Jakub Juszcza, 2020; photo by A. Mazurek.

Na uwagę zasługuje też struktura schodów tunelowych. Po pierwsze, takie rzadko stosowane rozwiązanie architektoniczne wynikało z potrzeb funkcjonalnych. Po drugie, ich konstrukcja wiąże się ze złożoną symboliką oraz stosowanym w okresie baroku efektem olśnienia widokiem okazałej fasady po opuszczeniu wąskiego i słabo oświetlonego tunelu⁸². Niestety, do czasów obecnych nie przetrwała dzwonnica, znajdująca się w niewielkiej odległości od zwieńczenia schodów. Archiwalne fotografie przedstawiają ją jako budowlę piętrową, wolno stojącą, wzniesioną na rzucie prostokąta, zwieńczoną dachem namiotowym z latarnią i cebulkowym hełmem. Szeroka arkada w niskim przyziemiu stanowiła wizualny odpowiednik tunelu schodów i przedłużenie ciągu komunikacyjnego, a wysokie okna w obramieniu z uszakami doświetlały piętro. Naroża dzwonnicy opięte zostały parami zdwojonych lizen, podtrzymujących wydatne belkowanie. Biorąc pod uwagę staranne opracowanie detalu architektonicznego z zastosowaniem form zdobniczych analogicznych do dekoracji kościoła, można wnioskować, że dzwonnica została zaprojektowana przez Jana Michała Linka jako integralna część świątyni⁸³.
