Wpływ rozwoju sieci dróg wojewódzkich na bezpieczeństwo ruchu

Nowa warstwa ścieralna z asfaltu porowatego na autostradzie A8

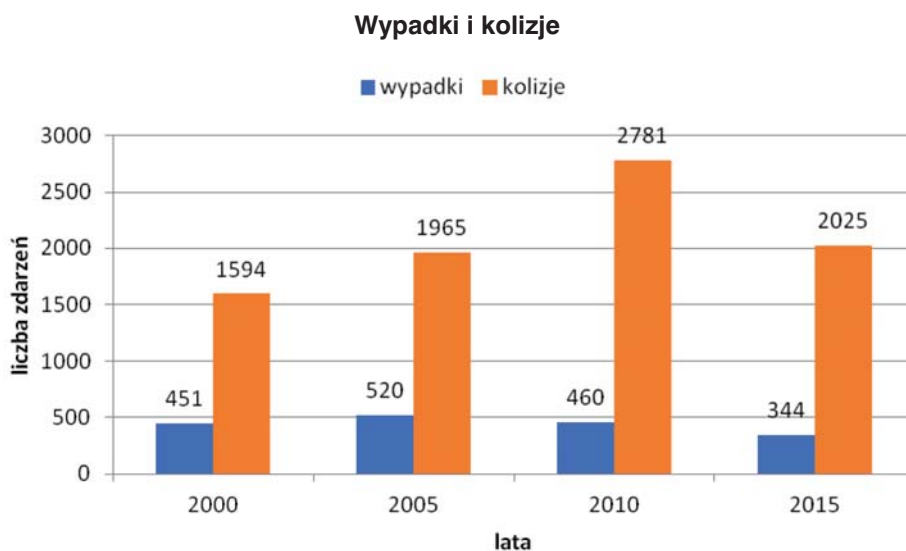
Rys. 1. Liczba zdarzeń drogowych na drogach wojewódzkich w latach 2000, 2005, 2010, 2015

Analizując wykres na rysunku 1 można stwierdzić, że liczba wypadków po początkowym wzroście maleje w kolejnych okresach. Liczba kolizji rosła w trzech pierwszych okresach, a w 2015 roku wykazuje tendencję spadkową. Linia trendu w ilości wypadków w całym okresie analizy spada, natomiast linia trendu kolizji rośnie dla całego okresu (rys. 2).

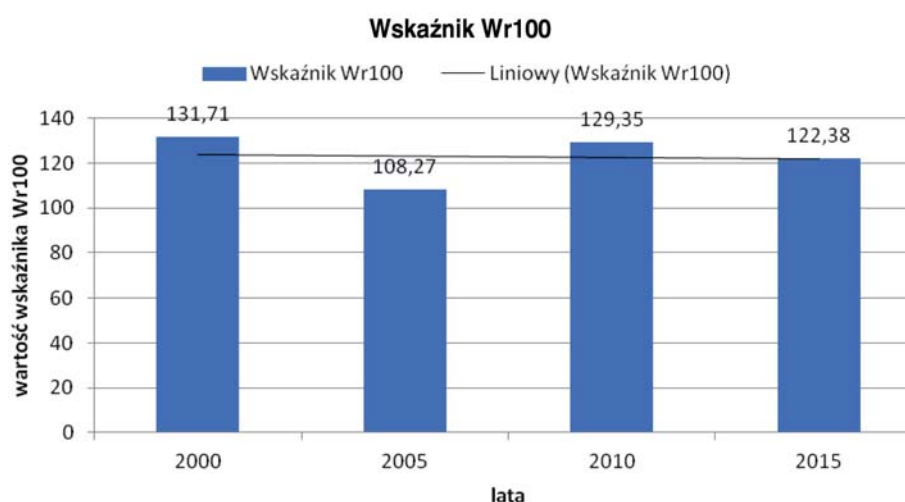
Rys. 6. Wykres wartości wskaźnika Wr₁₀₀ wraz z linią trendu w okresie analizy

Na wykresach (rys. 5 i 6) pokazano wartości wskaźników Wz₁₀₀ i Wr₁₀₀ w okresie analizy oraz linię trendu dla całego okresu analizy.

Analizując powyższe wykresy należy stwierdzić, że wartości wskaźnika Wz₁₀₀ wykazują tendencję spadkową, co wyraźnie widać w ostatnim roku analizy. Wartości wskaźnika Wr₁₀₀ również cechują się zmiennością w okresie analizy jednakże wykazują niewielką tendencję spadkową.

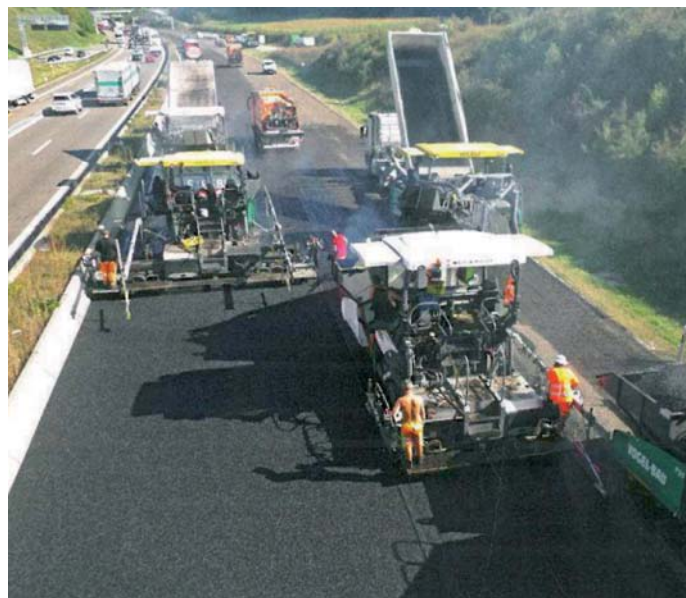
Fot. 1. Warstwa ścieralna z asfaltu porowatego wbudowywana pełną szerokością nawierzchni przy użyciu trzech rozkładarek oraz dwóch podajników pośrednich

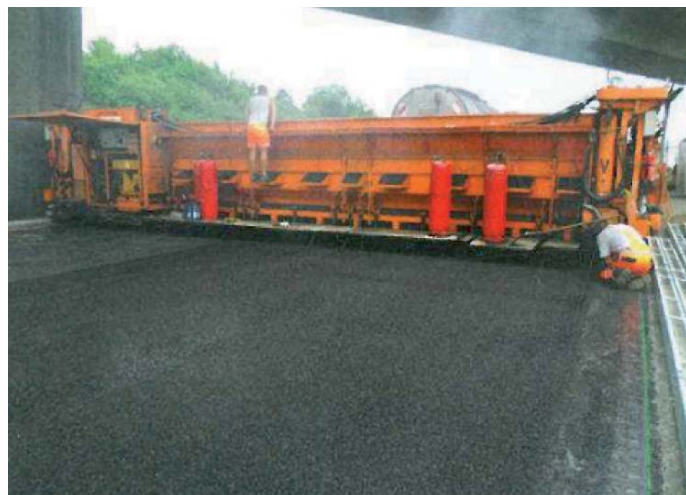
Fot. 2. Wbudowywanie asfaltu lanego jako warstwy ochronnej na obszarze remontu nawierzchni

Wbudowanie warstwy uszczelniającej z asfaltu lanego wykonywane było na całą szerokość nawierzchni przez doświadczonych podwykonawcę. Z uwagi na postawione wymagania w zakresie grubości warstwy wynoszącej 2 cm było konieczne, aby nowa warstwa wiążąca wykazywała się odpowiednią równością oraz aby wyeliminować konieczność korekt wysokości belki rozkładarki asfaltu porowatego.

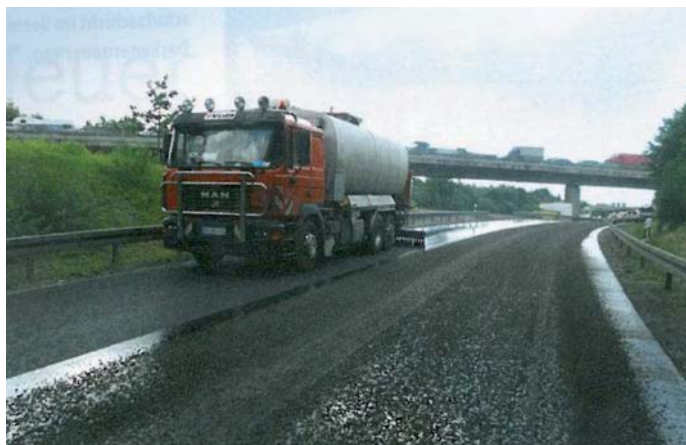
Fot. 3. Uszczelnienie podłoża warstwą SAMI

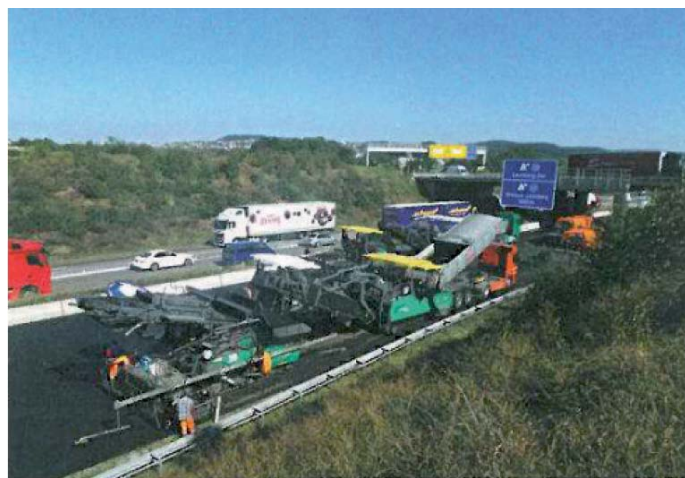
Fot. 4. Wbudowanie warstwy ścieralnej z asfaltu porowatego

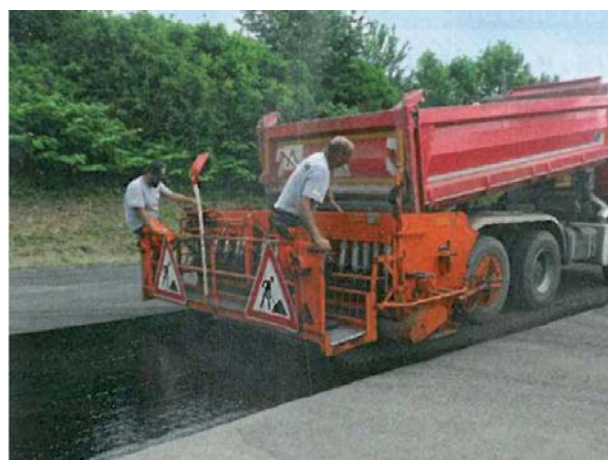
Fot. 5. Warstwa SAMI układana na sfrezowanym podłożu (zrezygnowano z modyfikowanego asfaltu gumą)

W przypadku warstwy SAMI zrezygnowano z lepiszcza modyfikowanego gumą. Jako lepiszcze użyto wysoko modyfikowanego asfaltu 40/100-65A.

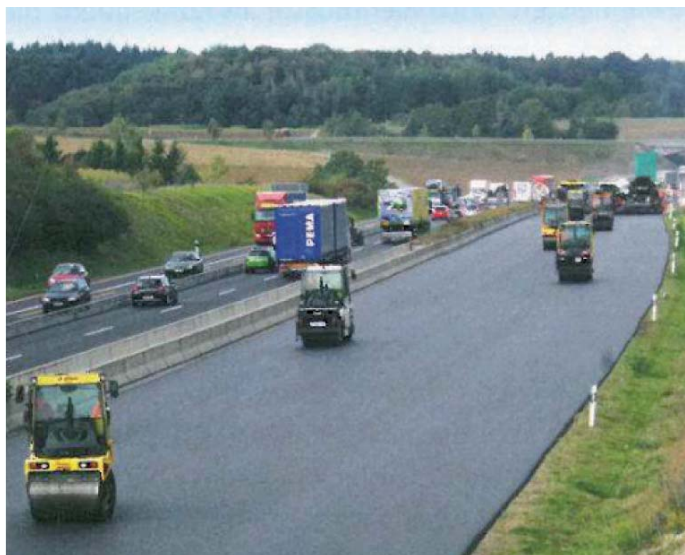
Fot. 6. Użycie 8 walców na omawianej budowie – cel odpowiednie zagęszczenie warstwy i uzyskanie dobrej równości
