Wojciech Poprawski, Tomasz Wolnik
Instytut Napędów i Maszyn Elektrycznych KOMEL, Katowice

INNOWACYJNA KONSTRUKCJA WIRNIKA W SILNIKU INDUKCYJNYM DWUKŁATKOWYM PRZEZNACZONYM DO PRACY Z CZĘSTYMI ROZRUCHAMI

INNOVATIVE DESIGN OF DOUBLE SQUIRREL CAGE INDUCTION MOTOR FOR HIGH START FREQUENCY OPERATION

Streszczenie: W artykule przedstawiono przypadek uszkodzenia klatki wirnika silnika indukcyjnego wysokiego napięcia. Silnik pracuje w napędzie o dużej częstotliwości wykonywanych rozruchów. Przeprowadzono analizę pracy i przyczyn uszkodzenia klatki, jak również zaprezentowano nowy rozwiązanie konstrukcyjne wirnika pozwalające wydłużyć bezawaryjny czas pracy maszyny.

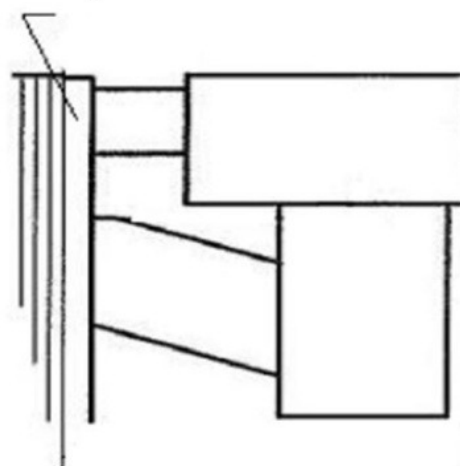
Rys. 1. Połączenie prętów z pierścieniami

Pręty (okrągłe) klatki rozruchowej wykonane są z mosiądzu, prostokątne pręty klatki pracy i oba pierścienie zwierające z miedzi. (rys.1).

Zagadnienie to omówiono na przykładzie awarii dwuklatkowego silnika wysokiego napięcia o mocy kilkuset kilowatów, który pracował w napędzie wymagającym przeprowadzania ok. 20-30 rozruchów na godzinę. Czas rozruchu silnika wynosił ok. 1-2 s. Konstrukcję części czołowej klatki wirnika pokazano schematycznie na rysunku 1 oraz na fotografii (rys.2).

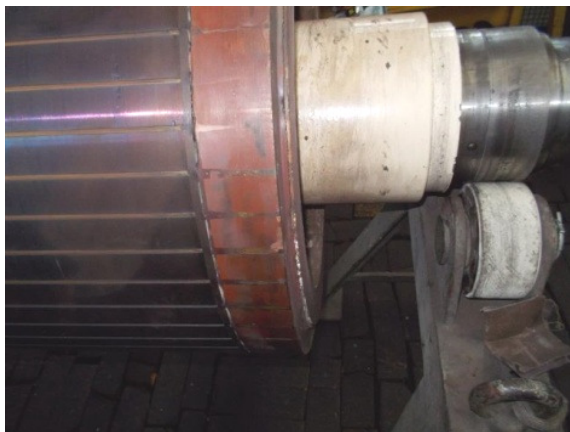
Podczas przeglądu silnika po 1 roku pracy stwierdzono zaskakujące zjawisko – oba pierścienie zwierające klatki rozruchowej zostały dosunięte do pakietu! (Rys.3).

Rys. 3. Wirnik po 1 roku pracy - widoczne przesunięcie pierścienia klatki rozruchowej do pakietu

W uszkodzonym wirniku początkowym zjawiskiem było dosunięcie pierścieni zwierających klatki rozruchowej do pakietu (rys.3). Możliwe to jest tylko wtedy, gdyby wystąpiły ubytki materiału prętów klatki rozruchowej pod wpływem wysokiej temperatury przy rozruchu.

Jednocześnie nastąpiło niewielkie odkształcenie pierścieni zwierających klatki rozruchowej. Ponieważ nie stwierdzono innych uszkodzeń, po przetoczeniu zewnętrznej powierzchni pierścieni zwierających silnik oddano do eksploatacji. Po kilku miesiącach nastąpiła awaria silnika – zniszczeniu uległa klatka rozruchowa (rys.4). Część prętów klatki rozruchowej została uszkodzona poprzez ich wytopienie w okolicy blach skrajnych pakietu wirnika (rys.5).

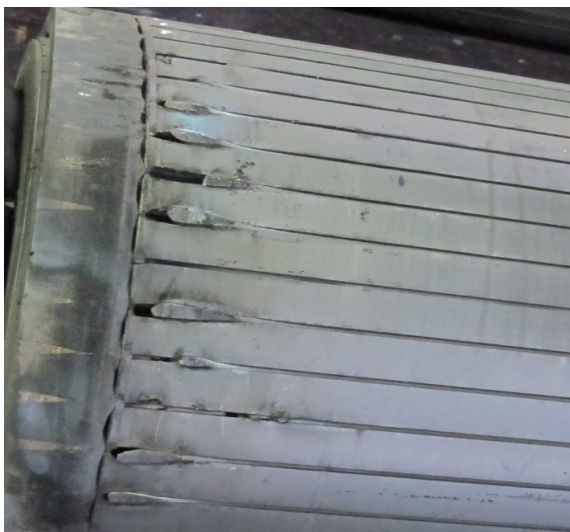
Rys. 4. Uszkodzona klatka rozruchowa

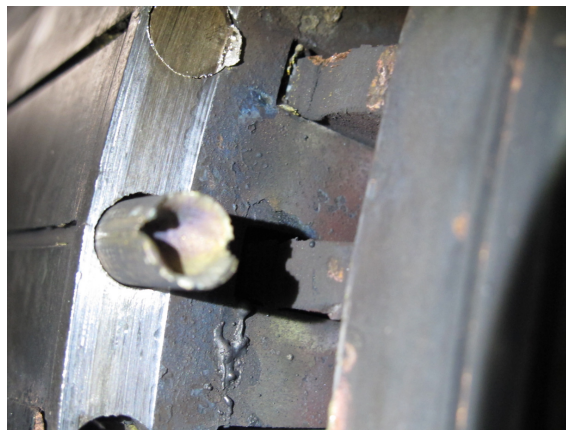
Rys. 5. Uszkodzona klatka wirnika, widok po obcięciu pierścienia zwierającego klatki rozruchowej – widoczne wytopienie pręta klatki rozruchowej

Przerwanie prętów spowodowało zamykanie się prądu przez blachy pakietu, iskrzenie i wypalenie otwarcia żłobka, a następnie odgięcie prętów pod wpływem siły odśrodkowej do szczeliny i zatarcie o pakiet stojana.

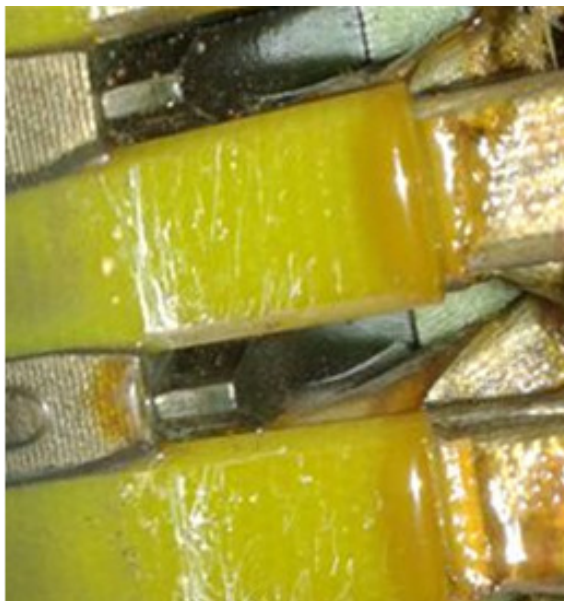
Ze względu na skalę zniszczenia silnika trudno było ocenić ewentualne ślady na uzwojeniu stojana. Dlatego poddano szczegółowym oględzinom uzwojenie stojana nowego silnika innego typu, ale o identycznej konstrukcji klatki wirnika po próbie nagrzewania przy pracy S4-60% 40 c/h. Na klinach żłobkowych i cewkach uzwojenia stojana można było zauważyć ślady drobnych kropeł mosiądzu (rys.6). Świadczy to o tym, że już po kilkunastu godzinach pracy z dużą ilością rozruchów zaczyna się proces degradacji prętów klatki rozruchowej.

Rys. 6. Ślady mosiądzu na uzwojeniu stojana

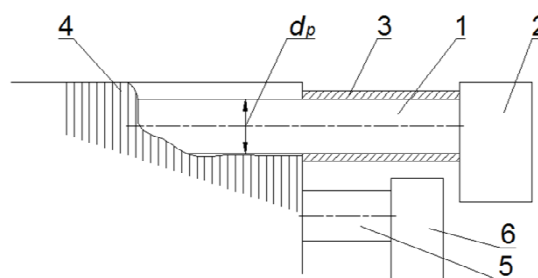
Na rysunku 7 przedstawiono propozycję innowacyjnego rozwiązania konstrukcyjnego klatki rozruchowej, które pozwala na ograniczenie

temperatury pozapakietowej części prętów. Klatka rozruchowa według tego rozwiązania charakteryzuje się tym, że na końcówki wszystkich prętów 1, wystających poza pakiet, są nałożone tulejki 3 z materiału takiego samego jak pręty – rys.7. Średnica wewnętrzna d_r tulejek 3 jest równa średnicy d_p prętów z tolerancją ujemną $d_r = (d_p - \Delta)$, a długość tulejek 3 jest równa lub mniejsza od odległości pierścienia 2 zwierającego od pakietu 4 blach wirnika. Tulejki 3 przylegające do pierścieni zwierających 2 korzystnie jest połączyć trwale z pierścieniami zwierającymi lutem twardym, spawem bądź zgrzewem.

Rys. 7. Innowacyjne rozwiązanie konstrukcyjne klatki rozruchowej: 1 – pręt rozruchowy, 2 – pierścień rozruchowy, 3 – tulejka, 4 – pakiet, 5 – pręt pracy, 6 – pierścień pracy, d_p – średnica pręta rozruchowego

Sposób wykonania klatki rozruchowej polega na tym, że po włożeniu prętów 1 do żłobków, tulejki 3 nagrzewa się do temperatury przy której średnica wewnętrzna tulejki jest większa od średnicy pręta d_p , po czym gorące tulejki 3 nakłada się na końcówki prętów 1, następnie na końcówki prętów 1 zakłada się pierścień 2 zwierające i łączy się je z prętami lutem twardym bądź zgrzewa lub spawa. Tulejki 3 nałożone na końcówki prętów 1 zwiększają przekrój i pojemność cieplną pozapakietowej części prętów 1, tym samym w końcówkach prętów 1 gęstość prądu jest mniejsza i obniża się ich temperatura. Klatka rozruchowa wykonana z prętów 1 z nałożonymi tulejkami 3 będzie charakteryzować się większą trwałością rozruchową. Rozwiązanie to jest przedmiotem zgłoszenia patentowego [2].

Nadmierne nagrzewanie pozapakietowej części prętów klatki rozruchowej w czasie rozruchu może prowadzić do awarii silnika. Nałożenie tulejek na końcówki prętów rozruchowych znacznie obniży temperaturę połączenia prętów

rozruchowych z pierścieniami i tym samym zwiększy odporności klatki rozruchowej wirnika na narażenia cieplne wynikające z dużej częstości rozruchów silnika.
