Techniczna i ekonomiczna propozycja rozwiązania problemu ścian trójwarstwowych w budynkach wielkopłytowych

Praca ma na celu przedstawienie badań oraz prezentację wniosków dotyczących stanu technicznego zewnętrznych ścian trójwarstwowych w budynkach wielkopłytowych, przeprowadzonych w ramach wieloletniej działalności ITB i podczas realizacji projektu „Ocena bezpieczeństwa i trwałość budynków wykonanych metodami przemysłowymi”.

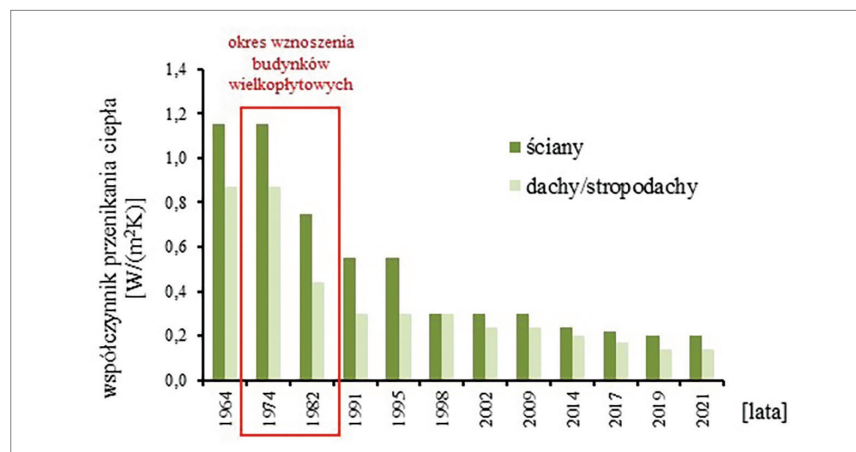
Rys. 1. Zmiany wymagań dopuszczalnych wartości współczynników przenikania ciepła dla ścian i dachów/stropodachów obiektów budowlanych [4]

Współczesne wymagania w zakresie izolacyjności cieplnej obiektów budowlanych i ich przegród są znacznie ostrzejsze niż w okresie wznoszenia budynków wielkopłytowych. Przebieg w czasie zmian dopuszczalnych wartości współczynników przenikania ciepła dla ścian i dachów/stropodachów tych obiektów pokazano na rys. 1. [4] i [8].

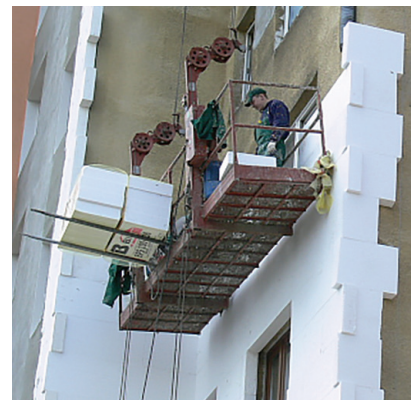
Rys. 2. Dodatkowe docieplenie ścian zewnętrznych budynku wielkopłytowego [8]

modernizacji jest ponownie docieplana (rys. 2.), szczególnie gdy wcześniej zastosowano cienkie, kilkucentymetrowe warstwy izolacji cieplnych.

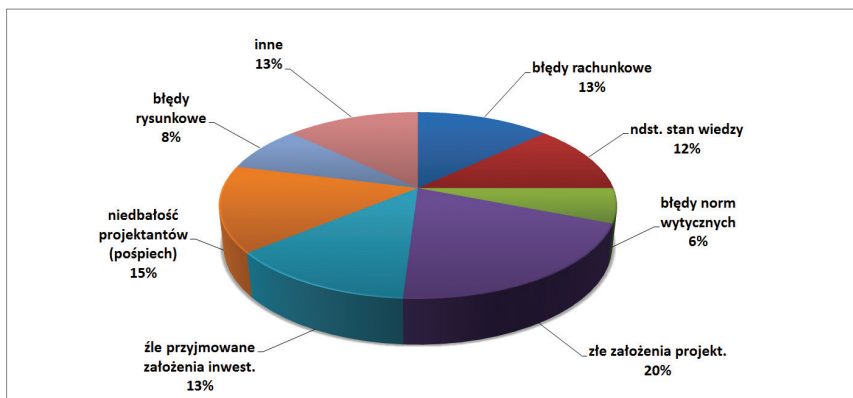
Rys. 4. Wpływ błędów projektowych na występowania zagrożeń, awarii i katastrof budowlanych w latach 1962–2018 [3]

Wieloletnie analizy przyczyn błędów projektowych, wykonawczych i eksploatacyjnych pokazano na rys. 4–6.

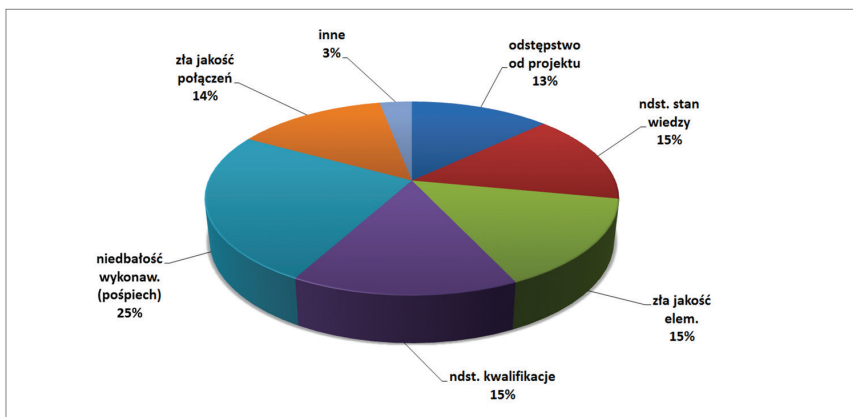
Rys. 5. Wpływ złej jakości wykonawstwa na powstanie zagrożeń, awarii i katastrof budowlanych w latach 1962–2018 [3]

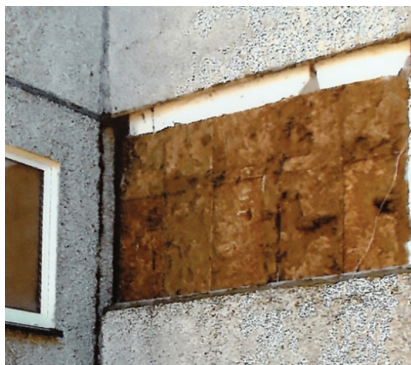
Rys. 7. Fragment ściany po odpadnięciu warstwy fakturowej (z lewej) oraz widok pękniętego wieszaka (z prawej) [7]

- pęknięcia wieszaków wykonanych ze stali H13N4G9; uszkodzenia te wystąpiły w miejscach zagięć wieszaków, prostopadle do osi prętów i obejmowały cały ich przekrój (rys. 7.);
- zwiększone (w stosunku do projektowanej) grubości warstwy fakturowej (średnio o 8 mm) przy zaniżonej grubości wełny mineralnej (średnio o 22 mm);
- nieprawidłowy montaż wieszaków, m.in. ich przesunięcia od zakładanej w projektach lokalizacji (dochodzące nawet do kilkudziesięciu centymetrów); zaobserwowano również przypadki układania wieszaków ukośnie (a nie w pionie);
- niewystarczające długości zakotwienia wieszaków (ich fizyczny brak i/lub zbyt ma-
