MAREK HANACZOWSKI

Uderzenia w ustroje niosące – strategie i reguły dotyczące zapewnienia bezpieczeństwa

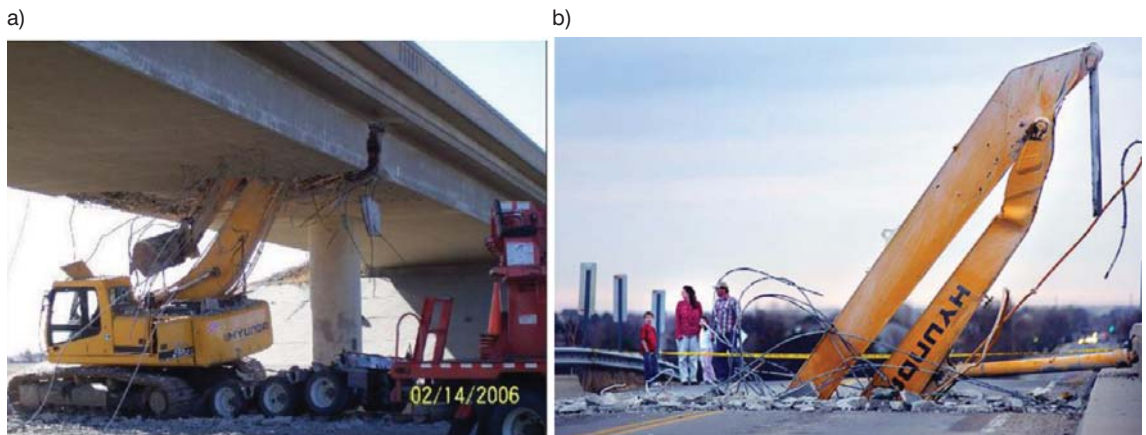
Fot. 1. Uderzenie koparki w ustrój niosący wiadukt w pobliżu miejscowości Hays w stanie Kansas:
a) w wyniku uderzenia koparka została zrzucona z przyczepy niskopodwoziowej;
b) ramię koparki przecięto do połowy płytę nośną, [5] i [6]

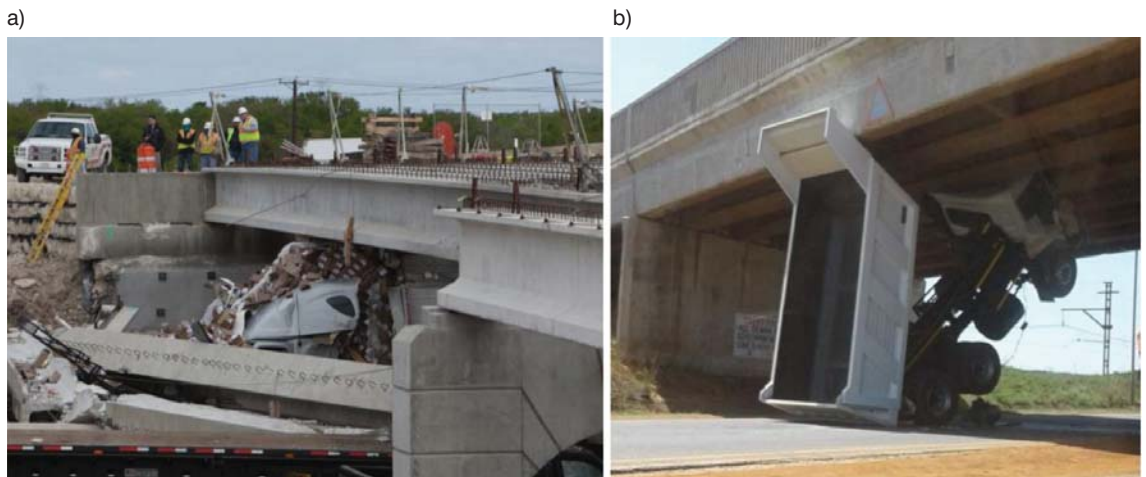
Fot. 2. Przykład uderzenia pojazdów w ustrój niosący: a) uderzenia ciągnika z przyczepą w wiadukt w trakcie budowy w Salado w Teksasie [7]; b) wywrotka z otwartą skrzynią ładunkową utknęła pod wiaduktem w pobliżu Nigel w RPA [8]

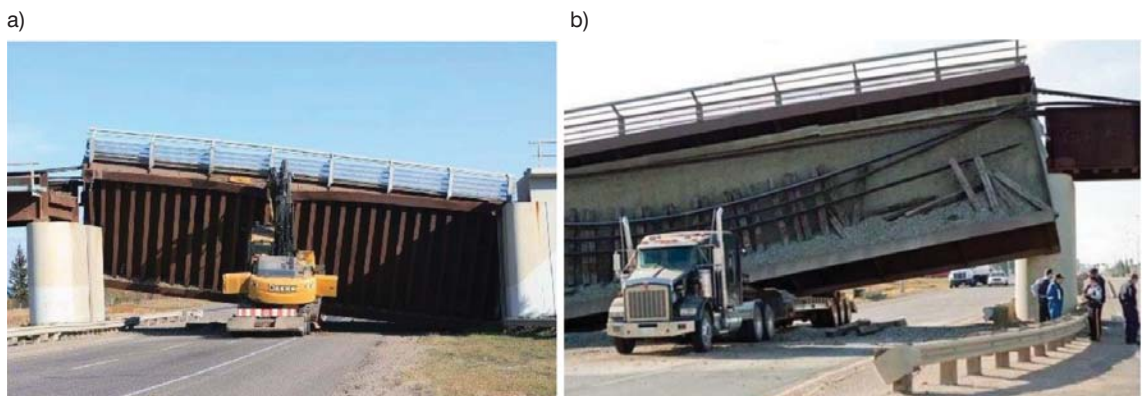
Fot. 3. Przykład uderzenia ciągnika z koparką na przyczepie niskopodwoziowej w przęsło wiaduktowego w Lloydminster, Saskatchewan, Kanada:
a) przęsło stalowe z mostem ortotropowym zrzucone z łożysk i podpór – widok w kierunku jazdy pojazdu;
b) widok od strony przeciwnej do kierunku jazdy – przęsło opiera się na ciągniku siodłowym pomiędzy jego kabiną a koparką [9]

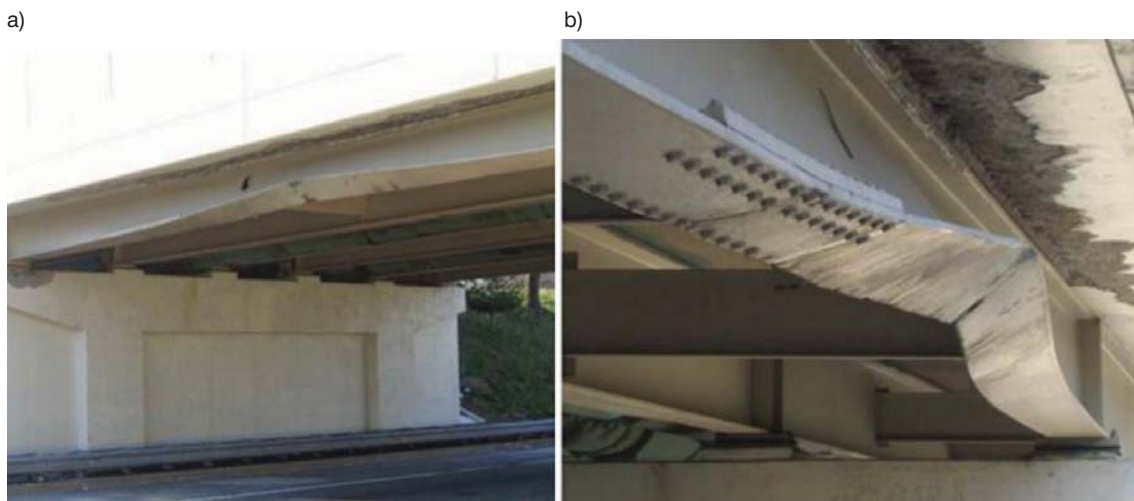
Fot. 4. Uszkodzenie przęsła wiaduktu zespolonego spowodowane uderzeniem ponadgabarytowego pojazdu na drodze międzystanowej nr 95 w stanie Delaware: a) widok ogólny przęsła; b) silna deformacja skrajnego dźwigara blachownicowego [17]

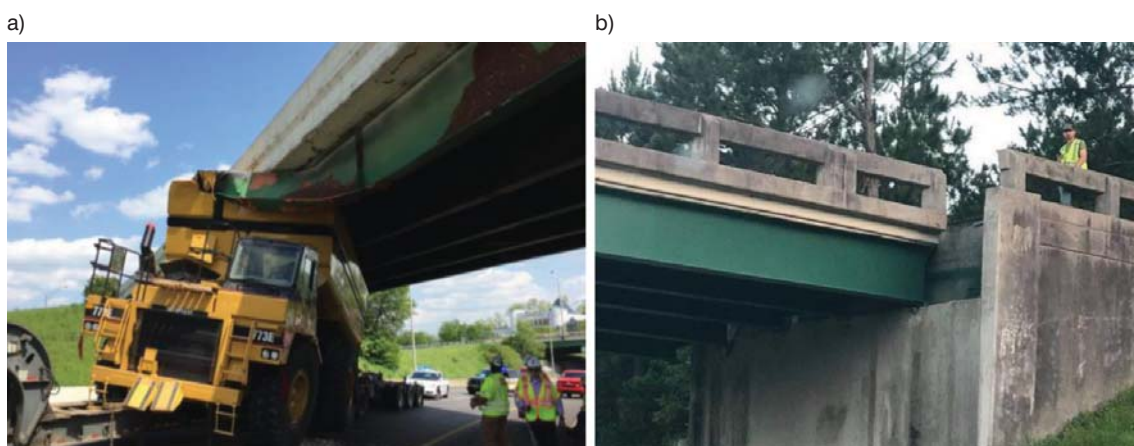
Fot. 5. Uderzenie ciągnika z naczepą w przęsło wiaduktu zespolonego: a) widok zaklinowanego pojazdu pod przęsłem oraz zniszczenie skrajnego dźwigara w Nashville w Tennessee, USA [18]; b) zrzucenie z łożysk (przesunięcie całego ustroju nośnego) na przyczółku wiaduktu autostradowego w Georgii, USA [24]

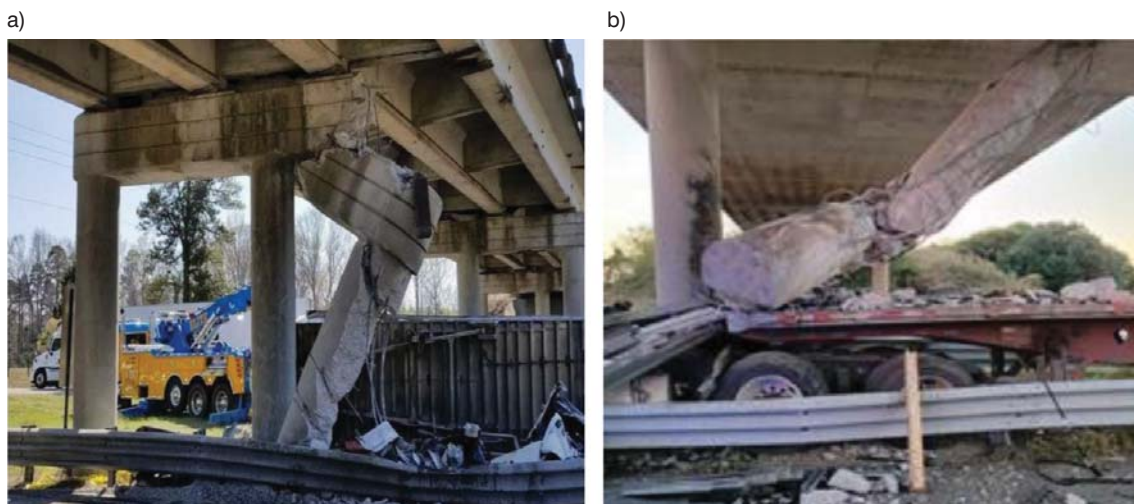
Fot. 6. Przykłady uderzenia ciągników z naczepą w filary wiaduktów: a) zniszczony filar wiaduktu w Orangeburgu, Karolina Płd., USA [19]; b) całkowicie zniszczony słup filara przez ładunek w New Madrid County, USA [20]

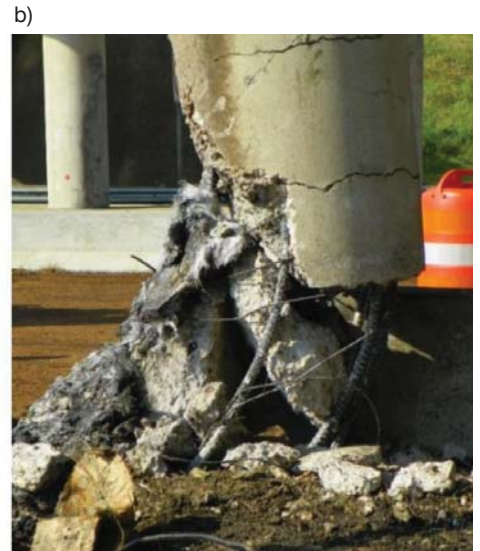
Fot. 7. Przykłady uszkodzenia słupa filara wskutek uderzenia pojazdu: a) symulacja komputerowa uszkodzenia; b) uderzenie w słup wiaduktu nad autostradą 145 w Teksasie w 2014 r. [21]

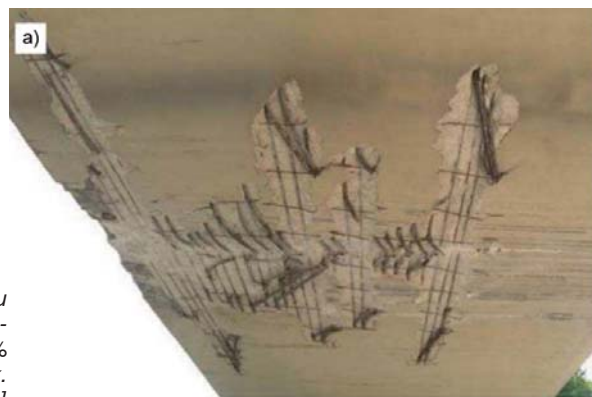
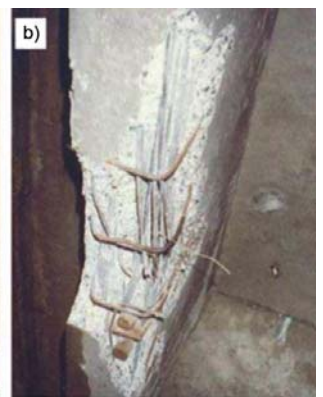
Fot. 8. Przykład uszkodzenia, przez pojazd z otwartą skrzynią ładunkową, ramy portalowej i górnych stężeń wiatrowych przęsła mostu na Westbound U.S. 67 na rzece Brazos w Somervell County [21]

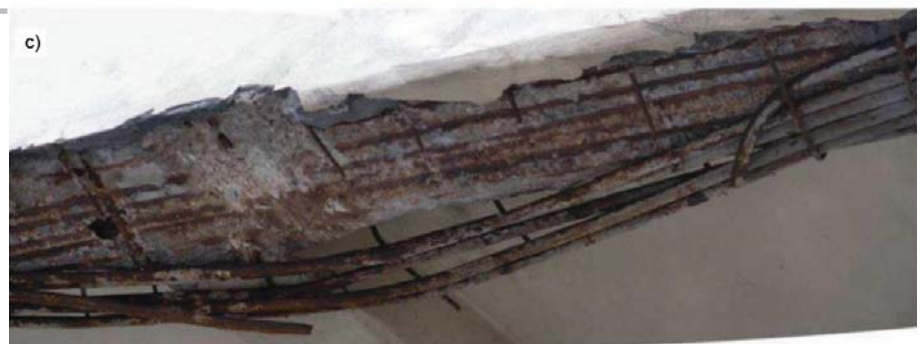
Fot. 9. Awaryi obiektów mostowych w wyniku uderzeń pojazdów: a) przecięcie ok. 70% prętów zbrojenia głównego, b) przecięcie ok. 40% strun sprężających dźwigar, c) przecięcie ok. 20% prętów zbrojenia głównego dźwigara [22]

Destrukcji ulec może bezpośrednio uderzony element konstrukcyjny lub pośredni taki jak na przykład łożysko. Na fotografii 9 pokazano fragmenty trzech rodzajów konstrukcji nośnej obiektów mostowych oraz ich uszkodzenia w wyniku

uderzenia pojazdów. Pomimo że fotografia 9 a) w swojej ekspresji nie przedstawia tragicznej sytuacji w obiekcie masywnym, to jednak przecięcie 70% prętów zbrojenia głównego świadczy o jego katastrofalnym stanie. Z kolei fotografie 9 b) i c) w odbiorze wizualnym powodują odczucie większego zagrożenia, jednak gdy w ustroju niosącym przeszła w przekroju poprzecznym występowałyby na przykład 9 belek (dźwigarów), to wówczas procentowa utrata zbrojenia miękkiego czy sprężenia w jednej belce nie stanowiłaby już takiego zagrożenia bezpieczeństwa.

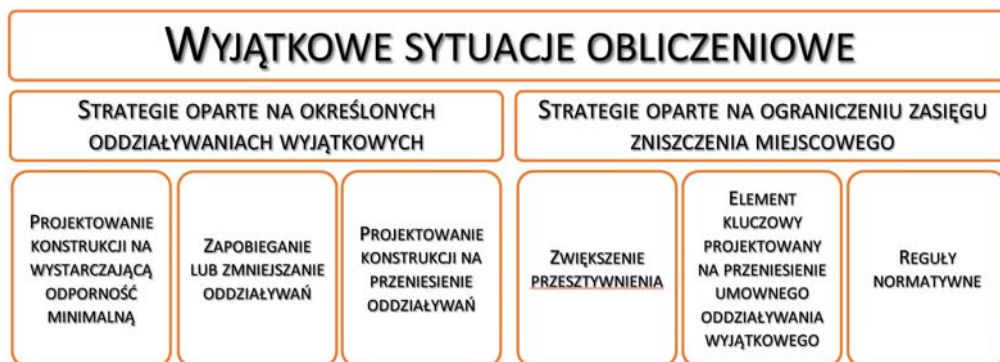
Rys. 1. Strategie dla wyjątkowych sytuacji obliczeniowych [3]

W Europie z pomocą przychodzi nam Eurokody, a w szczególności PN-EN 1991-1-7, gdzie określono strategie oraz reguły dotyczące zapewnienia bezpieczeństwa budynków i innych budowli na wypadek możliwych i niemożliwych do określenia oddziaływań wyjątkowych (rys. 1).

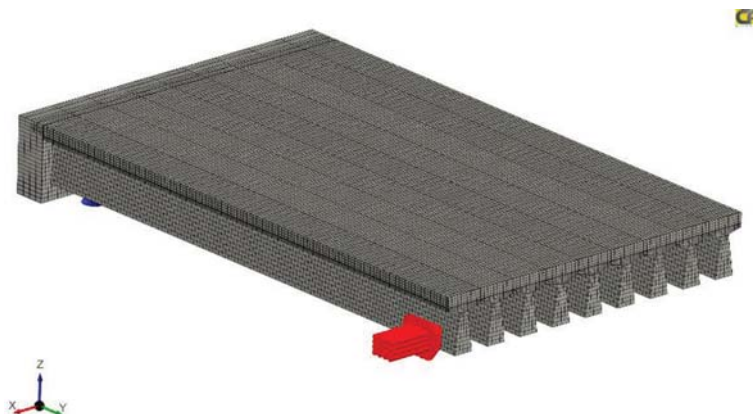
Rys. 3. Widok na 1/2 modelu powłokowego z materiału liniowo-sprężystego wykonanego w programie CivilFEM

W Polsce prawdopodobnie najczęściej projektowane będą konstrukcje mostowe klasy U2. Wówczas podczas wykonywania obliczeń należy uwzględnić oddziaływanie wyjątkowe, jakim jest uderzenie w nadbudowę, zgodnie z PN-EN 1991-1-7:2006 pkt 4.3.2 przy założeniu równoważnej siły statycznej spowodowanej przez uderzenie w nadbudowę równej odpowiednio 500 kN, 375 kN, 250 kN. Obciążenie należy przyłożyć do bocznej powierzchni belek na obszarze o wymiarach $0,25 \times 0,25$ m jako siłę poziomą dla skrajnej belki lub odchyloną od poziomu o 10° dla pozostałych belek (rys. 3).
