# Analizy fizykochemiczne ceramicznych płytek ściennych z Pałacu Herbsta w Łodzi

DR HAB. INŻ. HENRYK STOKSIK, PROF. NADZW.

AKADEMII SZTUK PIĘKNYCH WE WROCŁAWIU, WYDZIAŁ CERAMIKI I SZKŁA  
KATEDRA KONSERWACJI I RESTAURACJI CERAMIKI I SZKŁA

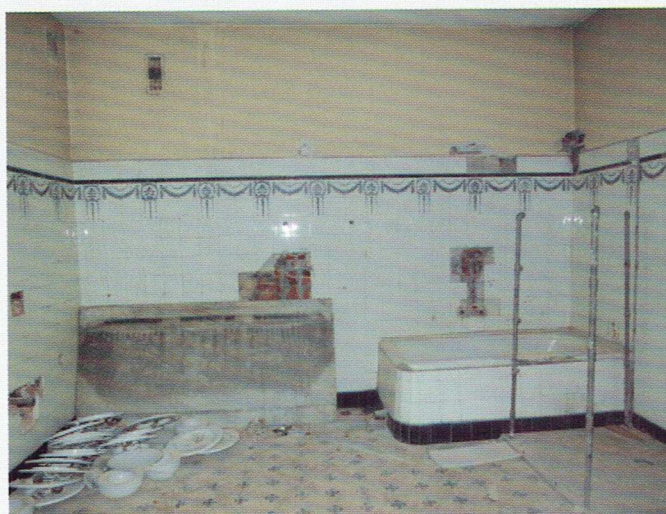
Remont konserwatorski pomieszczeń w Pałacu Herbsta obejmował między innymi budynek obecnego oddziału Muzeum Sztuki, w którym mieści się pokój kąpielowy wyłożony płytkami ceramicznymi produkcji zakładów Villeroy & Boch pochodzącymi z przełomu XIX/XX wieku (fot. 1.). W pokoju tym destrukcji uległy ścienne płytki ceramiczne cokołowe, reliefowe i pokryte kalkomanią.

Fot. 1. Pokój kąpielowy w budynku obecnego oddziału Muzeum Sztuki

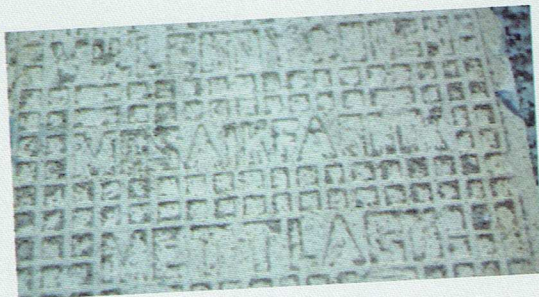
Fot. 2. Spodnia powierzchnia płytki ceramicznej z dobrze czytelną nazwą producenta „Mosaikfabrik Mettlach”

Do badań wybrano cztery rodzaje płytek ceramicznych firmy Villeroy & Boch znanych jako „Mettlacher Platten” o wymiarach 145x145x20 mm (fot. 2-6)<sup>1</sup>. Były to płytki bez reliefu pokryte szkliwem białym (fot. 3) i szkliwem o barwie błękitu pruskiego (fot. 4), dwubarwne płytki reliefowe w tych samych kolorach (fot. 5) oraz bezreliefowe płytki zdobione naszkliwną kalką ceramiczną (fot. 6).

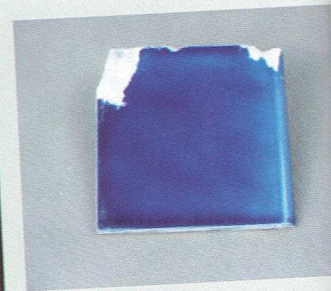
Fot. 4. Uszkodzona strona licowa płytki pokrytej szkliwem o barwie błękitu pruskiego

Wstępny etap badań stanowiła tradycyjna analiza makroskopowa, obejmująca wszystkie opisane wyżej rodzaje płytek. Badanie makroskopowe płytek jednobarwnych wykazały częściowe ubytki szkliwa białego i barwionego w kolorze błękitu pruskiego w ilości około 10% jego powierzchni. Ponadto na szkliwie białym, jak i błękitnym, stwierdzono występowanie drobnej siatki spękań, powodujących wnikanie w głąb czerepu wody oraz zanieczyszczeń (fot. 3, 4). Stwierdzono także, że szkliwo na tych rodzajach płytek jest położone cienką równomierną warstwą dobrze przylegającą do podłoża czerepu, przy czym w przypadku szkliwa o barwie błękitu pruskiego widoczne jest nierównomierne rozproszczenie barwnika (fot. 3). Z kolei płytki zdobione reliefem wypukłym oraz pokryte kalkomanią wykazywały jedynie uszkodzenia mechaniczne na skutek niewłaściwego użytkowania pomieszczenia.

6. Nasiąkliwość wodna badanych płytek ceramicznych ujawniła dużą chłonność czerepów, obniżając ich parametry wytrzymałościowe (fot. 3-4, spękane płytki ceramiczne).

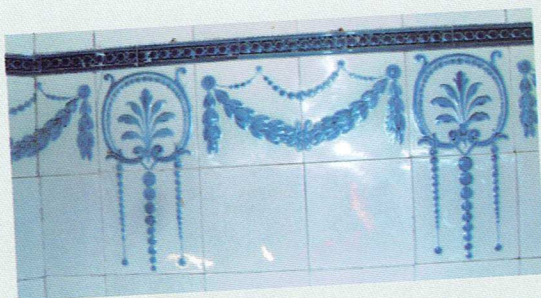
Fot. 5. Dwubarwne płytki ceramiczne zdobione reliefem wypukłym w oryginalnym układzie kompozycyjnym

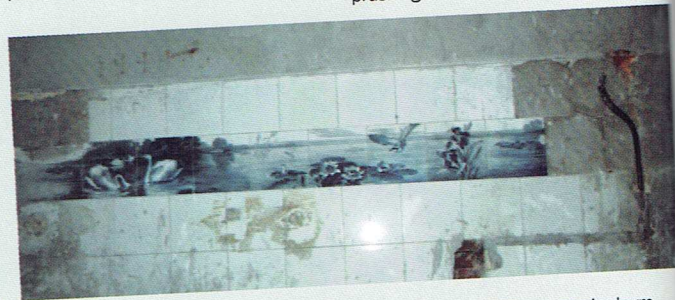
Fot. 6. Płytki ceramiczne zdobione naszkliwną kalką ceramiczną w oryginalnym układzie kompozycyjnym

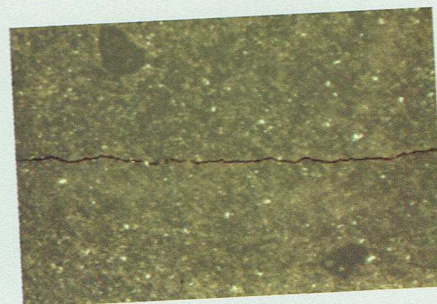
Analiza mikroskopowa w świetle odbitym wykazała, że masa ceramiczna składa się z drobnych ziaren kwarcu z wtrąceniami białych ziaren kalcytu, którym sporadycznie towarzyszą duże ziarna kwarcu. Obserwacje mikroskopowe ujawniły ponadto podłużne spękanie

czerepu, przechodzące przez całą szerokość badanej próbki (fot. 7).

Fot. 7. Mikrostruktura masy ceramicznej z widocznymi ziarnami kwarcu oraz podłużnym spękaniem, pow. 45x (fot. H. Stoksik)

2. Badania mikroskopowe w świetle odbitym i przechodzącym czerepu ceramicznego wykazały występowanie przede wszystkim kwarcu o zróżnicowanej frakcji ziarnowej. Sporadycznie występuje skałek potasowy oraz kalcyt. Ponadto analiza mikroskopowa w świetle odbitym pokazała pęknięcie czerepu ceramicznego przebiegające przez całą szerokość próbki. Świadczyć to może o rozwarstwieniu masy ceramicznej.
