WYZNACZANIE OTWORU EKWIWALENTNEGO DLA USZKODZEŃ POUДАРOWYCH NA PODSTAWIE BADAŃ WYTRZYMAŁOŚCI RESZTKOWEJ

PIOTR BAJURKO

Centrum Technologii Kompozytowych, Instytut Lotnictwa, Al. Krakowska 110/114, 02-256 Warszawa
piotr.bajurko@ilot.edu.pl

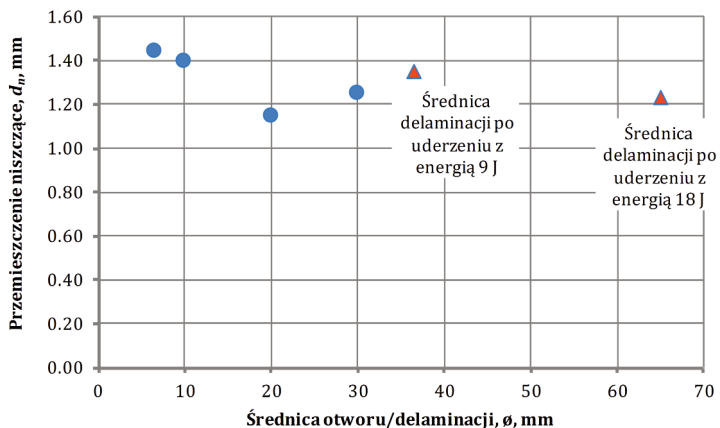
Rys. 4. Wykres przemieszczeń niszczących w funkcji średnicy otworu/delaminacji po uderzeniu $dn(\theta)$ (opracowanie własne 2015)

1. zależność siły ściskającej od przemieszczenia tłoka maszyny wytrzymałościowej $P(d)$, dla każdej z przebadanych próbek – rysunek 3,
2. zależność przemieszczenia niszczącego od średnicy otworu $d_n(\varnothing)$ – rysunek 4,
3. zależność wytrzymałości resztkowej od średnicy otworu $F_0(\varnothing)$ – rysunek 5.

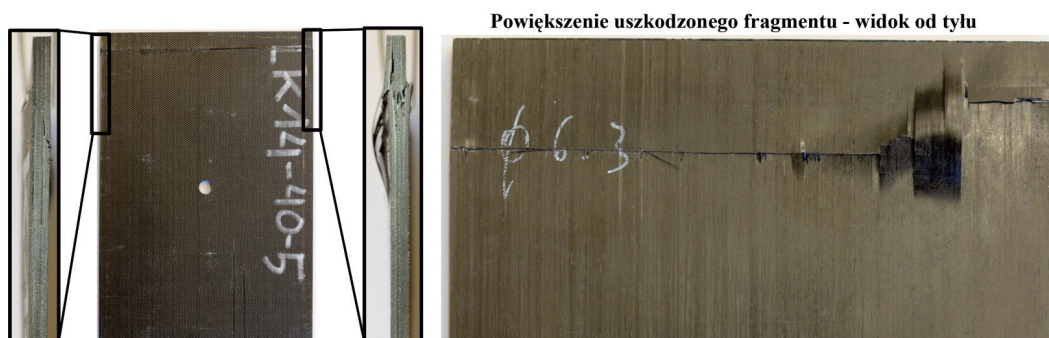
Rys. 8. Próbką z otworem o średnicy ϕ 6,3 mm po próbie ściskania - LK14-40-5 (opracowanie własne 2016)

3. Próbki z otworami \varnothing 6,3 mm (LK14-40-5 – Rys. 8) i \varnothing 10 mm (LK14-42-2 – Rys. 9) oraz próbka po uderzeniu z delaminacją o średnicy 36,5 mm (LK14-42-5 – Rys. 6) uległy zniszczeniu w obszarze nieuszkodzonym przez przyrząd CAI, tzn. pomiędzy podstawą uchwytu CAI a jego górną częścią ściskającą próbkę. Sugeruje to, że uszkodzenia tych próbek były zbyt małe, aby obniżyć ich wytrzymałość resztkową.

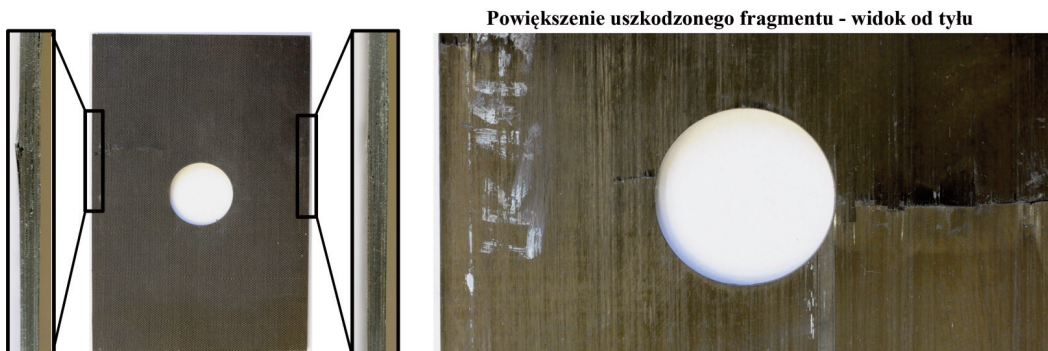
Rys. 11. Próbką z otworem o średnicy \varnothing 30 mm po próbie ściskania - LK14-39-1 (opracowanie własne 2016)

4. Próbki ze średnicami otworów 20 mm (LK14-40-1 – Rys. 10), 30 mm (LK14-39-1 – Rys. 11) oraz próbka po uderzeniu z delaminacją o średnicy 65 mm (LK14-40-3 – Rys. 7) ulegały zniszczeniu w środkowej części próbki, w miejscu nawiercenia otworu lub uderzenia. Wskazuje to, że obniżenie wytrzymałości spowodowane jest przez wprowadzone uszkodzenie.
