Katarzyna Darecka

# Okna w kamienicy przy ul. Długi Targ 43 w Gdańsku. Historia i problemy konserwatorskie

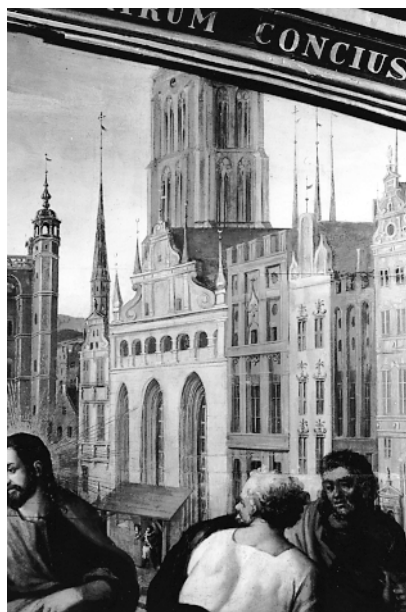
Ryc. 2. Fragment obrazu: Antoni Möller „Grosz Czyszowy” z 1601 r., przedstawiający część Długiego Targu w Gdańsku. Z prawej strony Dworu Artusa widoczna gotycka jeszcze elewacja Nowego Domu Ławy, z tynkowanymi i malowanymi na niebiesko pasami oddzielającymi kondygnacje oraz oknami z oszkleniem najprawdopodobniej szybami romboidalnymi w ołwiu. Na tym przedstawieniu wzorowano formę okien i kolorystykę pasów między kondygnacjami wprowadzonych w 2003 roku (obraz znajduje się w Muzeum Historycznym Miasta Gdańska, fot. Alicja Firynowicz)

W końcu XV w. kamienica otrzymała fasadę późnogotycką, trójosiową z profilowanymi ceglannymi wnękami okiennymi. Podzielona została pasami poziomych tynkowanych fryzów, zaznaczających poszczególne kondygnacje. Jej zwieńczenie stanowił parawanowy szczyt z krenelażem (ryc. 2). Okna, usytuowane we wgłębieniach lica ściany, wyznaczały osie elewacji frontowej. W przyziemiu znajdowały się dwa duże, prawdopodobnie ośmiokwadratowe okna flankujące portal i jedno małe nad portalem. Na piętrze były trzy duże okna sześciokwadratowe. Partia szczytowa miała trzy małe okienka bez podziałów – być może przesłaniane tylko

w kolorze ugru. Nie ma on jednak żadnego uzasadnienia historycznego. Gotycka ściana zilustrowana przez A. Möllera (ryc. 2) łączyła partie ceglane z tynkowanymi pasami poziomych fryzów i wnęk pomalowanych na niebiesko. W okresie baroku cała fasada, wraz ze szczytem, była w kolorze jasnoszarym, ze złożonymi zdobniczymi elementami sztukatorskimi i kamiennymi (obraz Gregoroviusa, ryc. 4). W związku z tym zaproponowano powrót do kolorystyki przedstawionej na obrazach jako do prawdopodobnego wyglądu w przeszłości<sup>12</sup>. Po wykonaniu szeregu prób tynkowane partie pomiędzy kondygnacjami pomalowano w kolorze niebieskawym, a szczyt – w jasnoszarym. W celu uniknięcia sztucznego efektu mocno kryjącego, charakterystycznego dla współczesnych farb, zastosowano technikę „przecierkową” przy użyciu farb przygotowywanych indywidualnie, o mniejszej ilości pigmentów (a zwiększonej zawartości tzw. bazy).

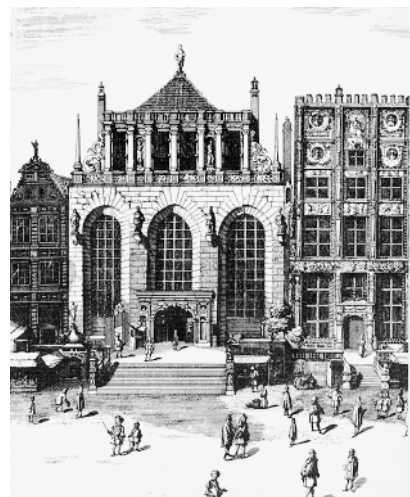
Ryc. 10. Część Długiego Targu w Gdańsku, z prawej strony Dworu Artusa widoczna nowa elewacja Nowego Domu Ławy. Stan od września 2003 r. (fot. K. Darecka)

Wymianę okien wraz z obróbkami wykończonymi ościeży oraz konserwację płytek ceramicznych na zewnętrznych parapetach wykonano na przełomie sierpnia i września 2003 roku (ryc. 7-10).

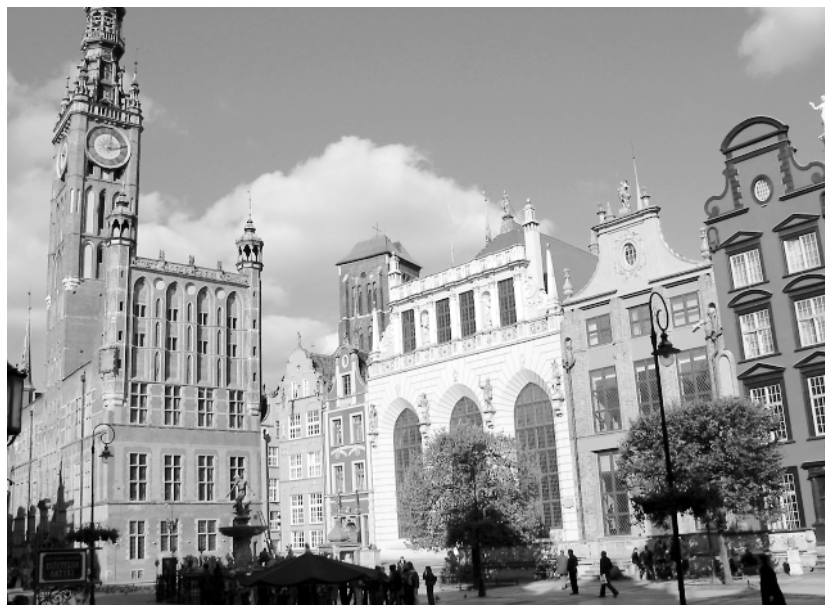
Ryc. 3. Część Długiego Targu w Gdańsku widoczna na fragmencie ryciny Petera Willera z ok. 1687 r. Z prawej strony Dworu Artusa – Nowy Dom Ławy po manierystycznej przebudowie w 1617 roku; okna z oszkleniem romboidalnym w ołwiu (rycina znajduje się w Bibliotece Gdańskiej PAN)

Kolejna zmiana nastąpiła po pożarze Gdańska w 1617 roku. Gotycka w swej strukturze fasada została otynkowana i zyskała bogatą dekorację w stylu niderlandzkiego manieryzmu (ryc. 3). Portal tej elewacji, mimo późniejszej modernizacji, przetrwał do dnia dzisiejszego. Stolarka okienna usytuowana była wówczas w głębi obmurowanych skośnych ościeży, za węgarkiem. Posiadała konstrukcję krosnową. Jej skrzydła otwierały się do wnętrza pomieszczeń. Powiększone zostały otwory poddasza – wprowadzono tam okna czterokwaterowe. Pojawiło się także małe kwadratowe okienko w szczycie na osi głównej domu. Wszystkie okna były całkowicie przeszklone błonami szklanymi o układzie romboidalnym.

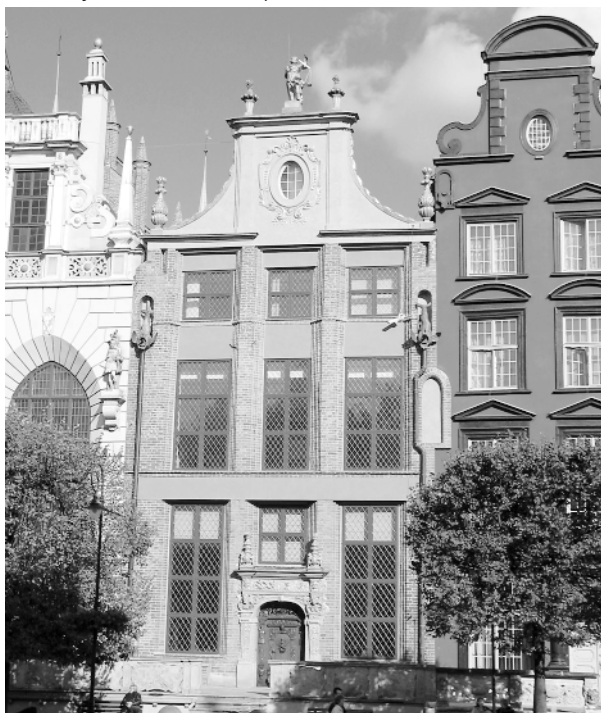
Ryc. 5. Kamienica przy Długim Targu 43 (Nowy Dom Ławy). Stan z 2002 roku przed wymianą okien (fot. K. Darecka)

Wiosną 2003 roku stolarka okienna Nowego Domu Ławy przedstawiała nie najlepszy stan zachowania. Olejna powłoka pokrywająca drewno, jak i kit szklarski w wielu miejscach były odspojo-

ne od podłoża, posiadały liczne ubytki i spękania. Drewno w miejscach niezabezpieczonych farbą uległo odbarwieniu, popękało, spaczyło się i nosiło ślady zawilgocenia. Nielicznie występowały też ubytki i uszkodzenia mechaniczne. Skrzydła okienne na skutek wypaczenia nie przylegały do ościeżnic. Na drewnianych parapetach widoczne były miejsca po zaciekaniu wody oraz spękania. Płytki ceramiczne na zewnętrznych parapetach były mocno zabrudzone, popękane, z ubytkami glazury i zaprawy fugującej. W miejscach styku ościeży z murem widoczne były nieliczne ubytki zaprawy.
