Wybrane aspekty oceny równości nawierzchni mostowych przy użyciu metod nieniszczących

Standardem procedury odbiorowej nawierzchni mostowych dróg krajowych jest weryfikacja grubości warstwy, wskaźnika zagęszczenia warstw i zawartości wolnych przestrzeni w warstwach, spadków poprzecznych, równości podłużnej i poprzecznej, właściwości przeciwpoślizgowych oraz pozostałych (szerokości, rzędnych wysokościowych, złączy). W omawianych w artykule przypadkach na etapie odbioru zakwestionowana została równość podłużna. Rozpowszechnioną obecnie i jednocześnie obowiązującą dla tych klas dróg krajowych metodą oceny tego parametru jako kinematycznego oddziaływania profilu podłużnego na jadący model pojazdu samochodowego jest wskaźnik IRI (*International Roughness Index*) [8], [9], [10], [11], [[12] szeroko opisywany m.in. na łamach miesięcznika „Drogownictwo”.

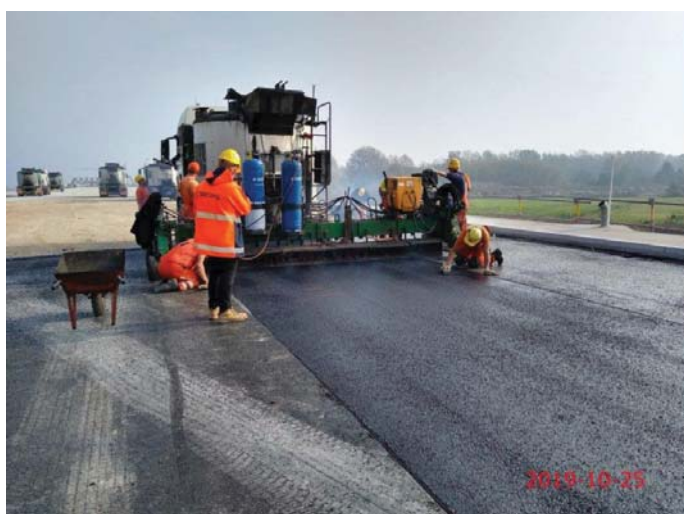
Fot. 5. Układanie MA na obiekcie nr 4. Źródło: GDDKiA

Układanie asfaltu lanego w jednej warstwie na grubość większą niż 6 cm jest uznawane za naruszenie zasad wiedzy technicznej. W przypadku układania grubszych warstw z asfaltu lanego (zwłaszcza MA 16) należy układać je zawsze dwuetapowo, maksymalnie do 6 cm w jednej warstwie [2]. Zabieg ten pozwoli na uzyskanie prawidłowej równości powierzchni pod kolejną warstwę technologiczną. Ta kwestia jest kluczowa w dalszej części rozważań.

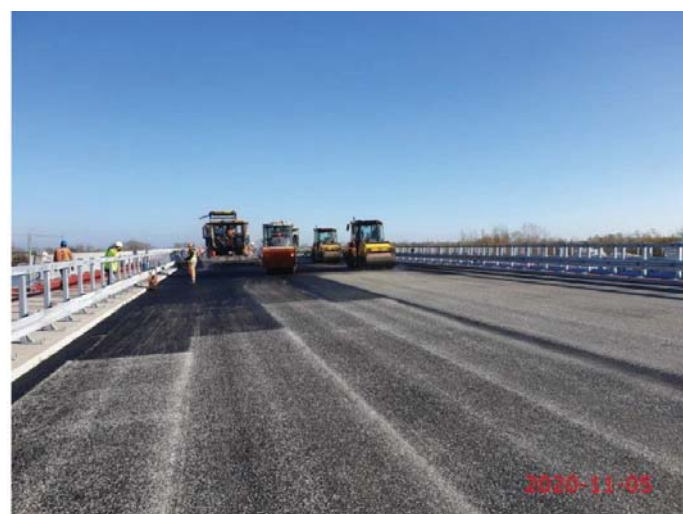
Fot. 6. Układanie SMA na obiekcie nr 2. Źródło: GDDKiA

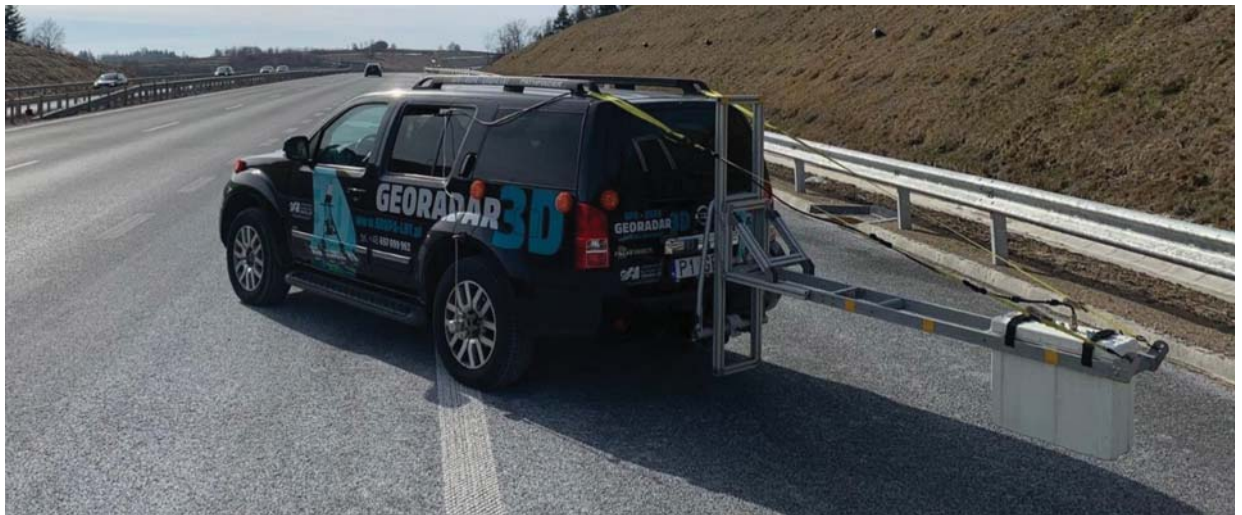
Fot. 7. Zestaw anten zamontowanych na samochodzie (M. Wojtyśiak)

kalnością elektryczną ϵ_r . Im większy kontrast przenikalności elektrycznej, tym większa amplituda fali odbitej. Cały zestaw montowany jest na samochodzie (fot. 7).

Badania georadarowe wykonano z użyciem aparatury RIS HI-PAVE włoskiej firmy IDS i anten o wysokiej rozdzielczości (typu horn) i częstotliwości równej 2 [GHz], zamontowanych na samochodzie pomiarowym, które dają zasięg głębokościowy do ok. 0,5 m. Pomiaru wykonano w systemie automatycznego wyzwalania sygnału przy użyciu koła pomiarowego z krokiem pomiarowym około 9 skanów / metr, oknem czasowym 12 [ns] i częstotliwością próbkowania sygnału 512 [MHz].

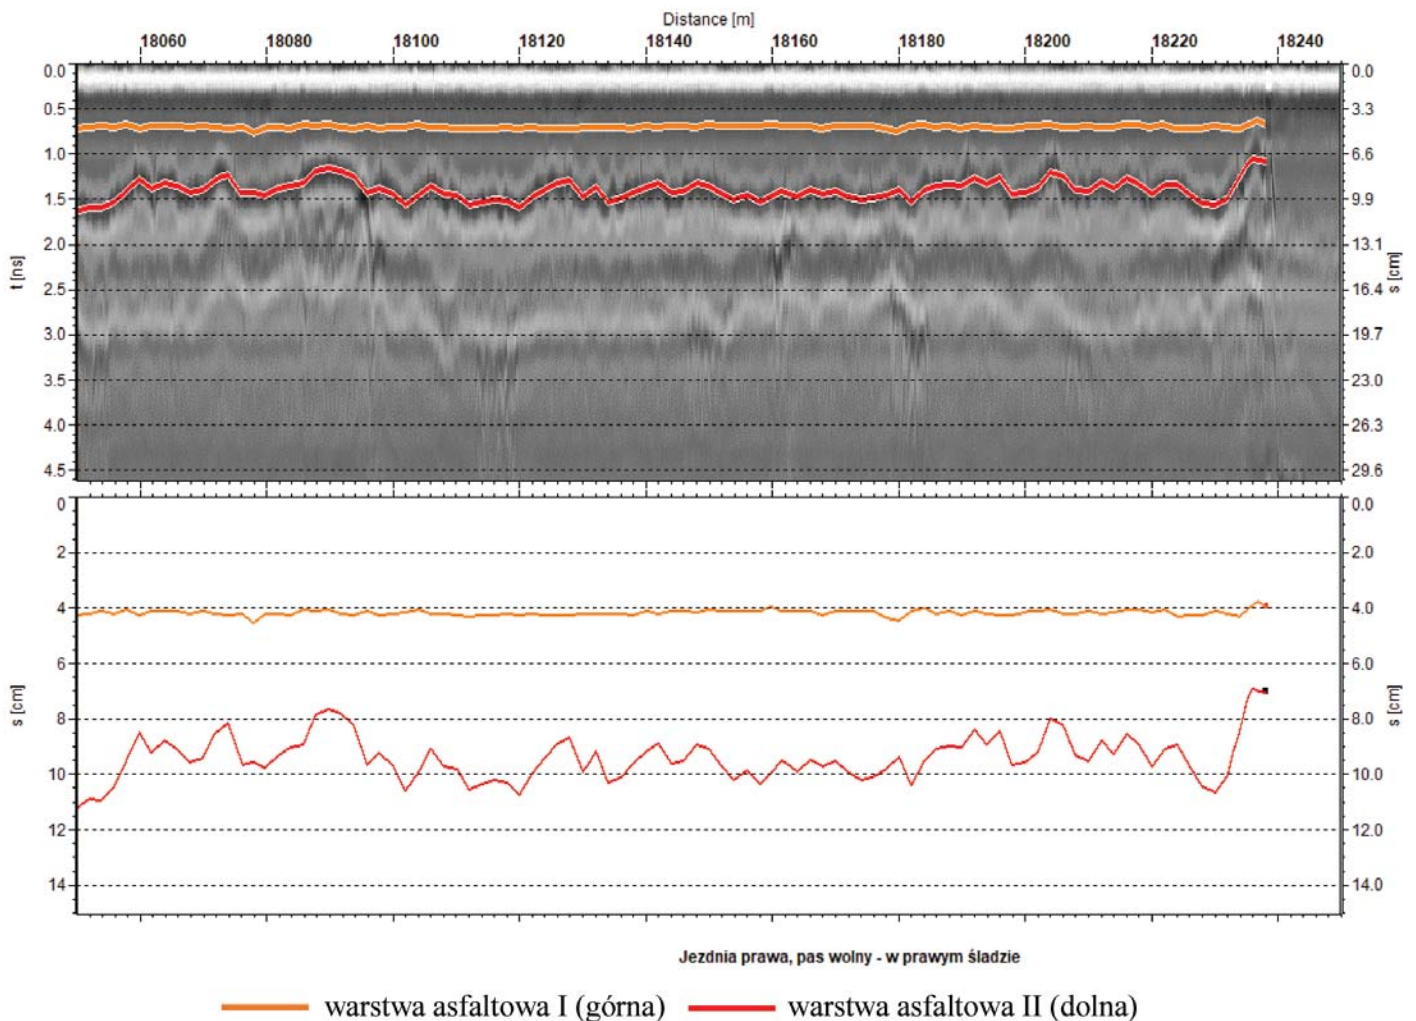
Rys. 1. Przykładowy wynik pomiaru na odcinku pasa nr 2 jezdni prawej na obiekcie nr 1

Wynik pomiaru prezentowany jest w postaci tabelarycznej i profilu podłużnego (rys. 1).

Georadar pozwala określić grubości warstw asfaltowych (pakietu warstw asfaltowych) z dokładnością około $\pm 1 \div 3$ mm, a zatem błąd pomiaru może być podobny jak przy mierzeniu rdzeni. W przypadku wyników uzyskanych z pomiarów na obiekcie nr 1, niezależnie wykonany pomiar geodezyjny na sieci punktów rozmieszczonych w trzech ciągach pomiarowych i w przekrojach co 5 m na poziomie warstwy ochronnej i na poziomie warstwy ścieralnej potwierdził dokładność pomiaru georadarowego grubości tej ostatniej z błędem nieprzekraczającym 1 mm.
