OSUWISKA SKALNE I GRUNTOWE – studium przypadku DK75

Zastosowane rozwiązania przy zabezpieczaniu drogi krajowej nr 75 pokazują, jak duże i różnorodne możliwości minimalizowania skutków osuwisk skalnych i gruntowych oferują współczesne systemy geotechniczne.

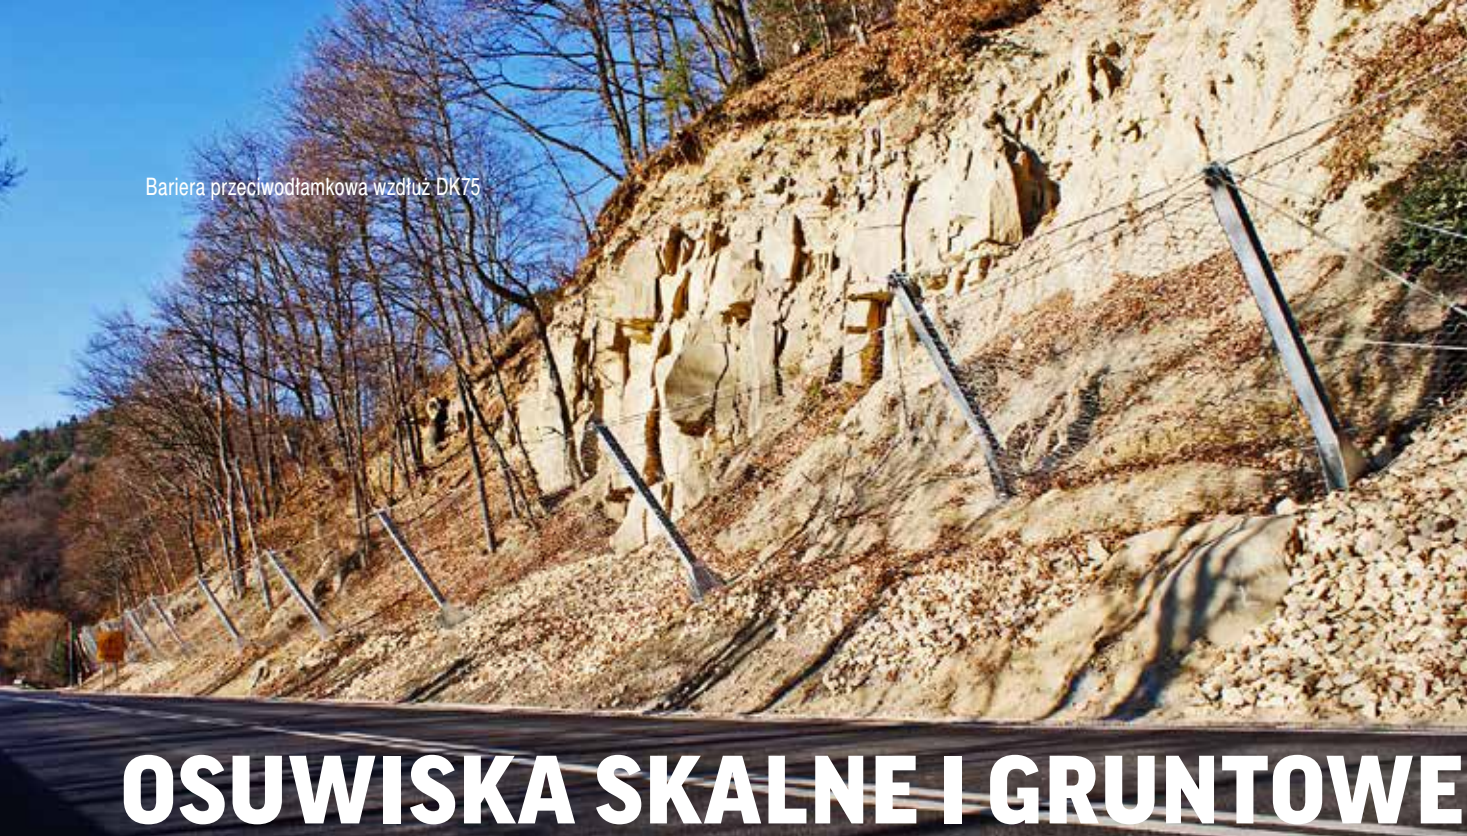
Spadanie odłamków skalnych na drogę DK75 w miejscowości Będzieszyna

W ciągu drogi krajowej nr 75 na odcinku Brzesko – Wyrzyszczka w km 39 + 200 do km 40 + 000 w miejscowości Będzieszyna w bezpośrednim sąsiedztwie drogi skarpy drogowe po stronie prawej tworzą wysokie skały w postaci piaskowców i łupków, dochodzące do ponad 30 m wysokości w pionie, miejscami przykryte cienką warstwą zwietrzelin. Intensywne opady deszczu, które wystąpiły w 2010 r., spowodowały lokalne osunięcia się zwietrzelin oraz spadanie odłamków skalnych na drogę.

Na podstawie dokumentacji geologiczno-inżynierskiej stwierdzono, że przedmiotowy teren charakteryzują czynne procesy geodynamiczne: obrywy, osypywanie się okruchów skał oraz spływy gruzowe. Stok pokrywany utworami czwartorzędowe w postaci rumoszy gliniastych złożonych z bloków oraz okruchów kamienistych piaskowców i łupków, pomiędzy którymi wolne przestrzenie wypełnione są gliną pylastą i gliną piaszczystą. Okruchy stanowiące rumosz mają tutaj wymiary od kilku do kilkudziesięciu centymetrów. Grunty spoiste stanowiące wypełnienie pomiędzy okruchami piaskowców, pomimo korzystnego stopnia plastyczności $I_L = 0,26$, są bardzo podatne na zmienne warunki atmosferyczne przez drastyczne obniżenie parametrów fizyko mechanicznych. W trakcie opadów atmosferycznych oraz roztopów grunty te mogą powodować zagrożenie osuwaniem się oraz spływami gruzowymi. Obrywy skalne występują w miejscach ścian skalnych oraz sztucznie

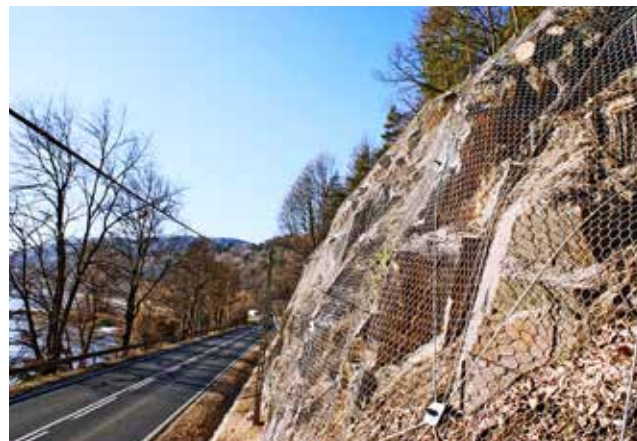
Kurtyna kotwiona zabezpieczająca pionowe zbocze skalne

I tak, w miejscach, gdzie strome zbocza skalne dochodziły do krawędzi drogi, zastosowane zostały kurtyny kotwione, czyli zabezpieczenie aktywne, niepozwalające na dalsze odspajanie się odłamków skalnych od zbocza. Kurtynę stanowiła wysoko wytrzymała (105 kN/m) siatka stalowa Strong Net, kotwiona za pomocą prętów stalowych, gwintowanych, o średnicy 28 mm, osadzanych w górotworze na głębokość 1,5 m za pomocą zaczynu cementowego lub dwuskładnikowych klejów górniczych. Kurtyna była dociskana do zbocza linami stalowymi o średnicy 16 mm poprzez systemowe płyty oporowe zainstalowane na głowicy prętów, następnie sprężane przez dokręcanie nakrętek.

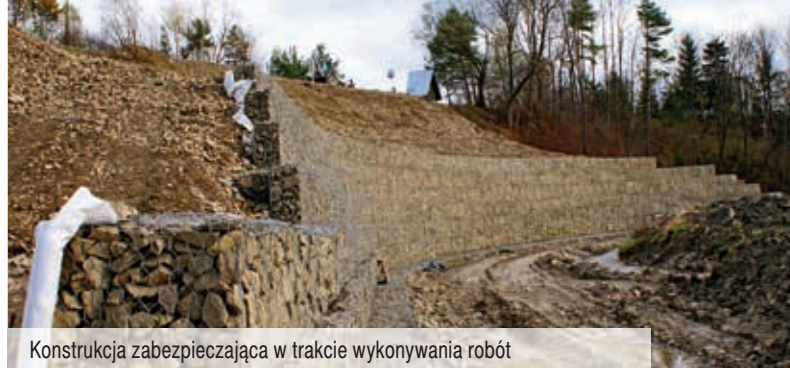
Konstrukcja zabezpieczająca w trakcie wykonywania robót

Inwestor (GDDKiA) ogłosił przetarg na zaprojektowanie i wykonanie robót budowlanych związanych z zabezpieczeniem stref deformacji elementów pasa drogowego, które miały obejmować zabezpieczenie osuwiska na łącznym odcinku o długości ok. 250 m oraz odbudowę uszkodzonej konstrukcji nawierzchni. Wykonawca wraz z firmą Maccaferri – przedstawił inwestorowi kilka rozwiązań zabezpieczających osuwisko. Wykonanie przypory umożliwiającej odbudowę części korpusu komplikowało zakole Kamienicy, której prędkość przepływu wód powodziowych i roztopowych powoduje bardzo silną erozję. Informacje przekazane od zarządcy rzeki (RZGW) mówiły o możliwości podniesienia się poziomu wody nawet o 4 m. Ostatecznie uzgodniono minimalny promień i wysokość konstrukcji regulacyjnej. Zastosowano konstrukcję oporową z gruntu zbrojonego geosiatkami drenażowymi z oblicowaniem z koszy gabionowych ze wzmocnionym licem. Fundament konstrukcji wykonano z warstwy gabionów, utwierdzonych w podłożu przy użyciu mikropali i rusztu z kształtowników HEB 160. Następnie na fundamencie i przed konstrukcją oporową wbudowano sześciometrowe materace gabionowe o grubości 30 cm jako zabezpieczenie jej przed podmyciem przez rzekę. W dalszej kolejności wykonano w łuku o promieniu 55 m sześciometrową konstrukcję z gruntu zbrojonego o długości ponad 100 m. Zbrojenie gruntu tworzyły geosiatki drenażowe ParaDrain, umożliwiające zastosowanie gruntów spoistych na zasyp. Oblicowanie stanowiła półtorametrowa warstwa koszy gabionowych ze wzmocnionym licem. Powyżej konstrukcji oporowej wykonano klasyczny nasyp, pełniący funkcję przypory, którego powierzchnię zahumusowano, obsiano mieszkanką traw oraz zabezpieczono przed erozją geomatą Macmat i siatką Strong Net. Odwodnienie podłoża konstrukcji nawierzchni przeprowadzono przy użyciu prefabrykowanych wbijanych drenów Duckbill o długości 5 m w dwóch rzędach w rozstawie co 1 m. Ostatnim etapem była odbudowa uszkodzonej części korpusu drogowego, uzupełnienie wyposażenia drogi i remont nawierzchni asfaltowej. Wykorzystanie połączenia wielu różnych technologii pozwoliło zabezpieczyć osuwisko gruntowe, wyregulować rzekę Kamienicę oraz przywrócić drożność drogi krajowej nr 75.

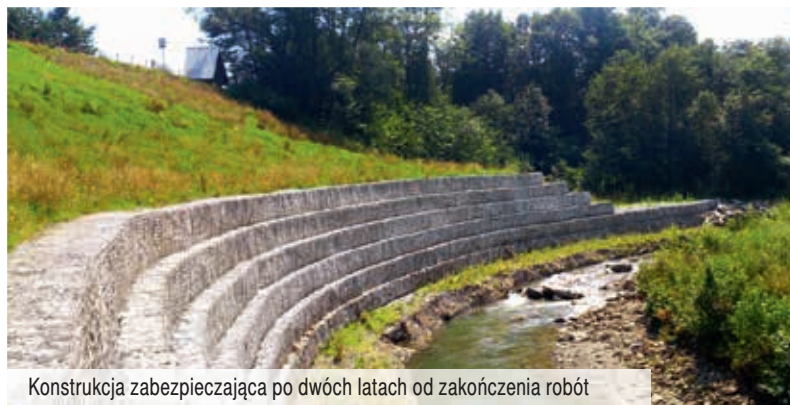
Konstrukcja zabezpieczająca po dwóch latach od zakończenia robót
