Błędy fazy rekonstrukcji baterii silosów stalowych

Dr inż. Janusz Krentowski, dr inż. Romuald Szelaąg, Politechnika Białostocka

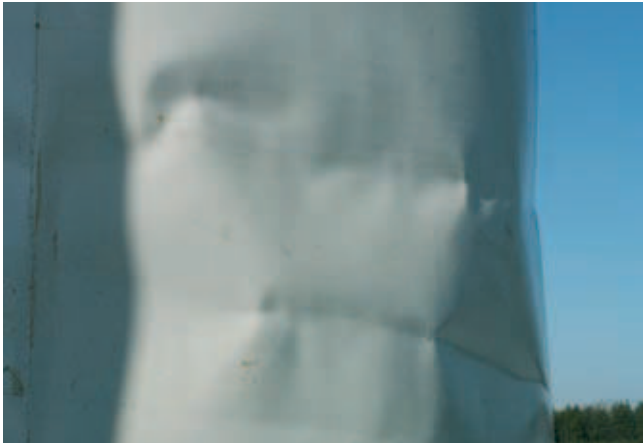
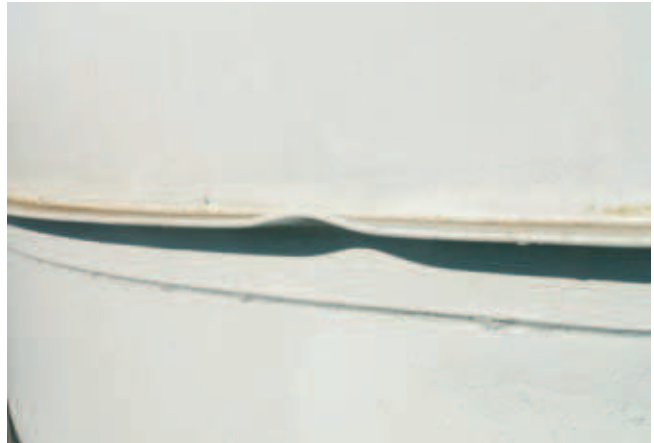
Rys. 2. Fragmenty lokalnie zdeformowanych i trwale odkształconych elementów zbiornika

W trakcie około dwudziestoletniej eksploatacji polegającej na magazynowaniu pyłów dymnicowych a następnie podczas transportu, stalowe powłoki zbiorników uległy lokalnym deformacjom poprzez liczne wgniecenia typu imperfekcji geometrycznych. Wgłębienia o wartości kilku dziesięciu milimetrów, widoczne na powierzchniach walcowych determinują zmiany stanu wytrzymałości elementów stalowych. Fragmenty odkształconych elementów powłoki zbiornika pokazano na rysunku 2.

Kolejnym zmniejszeniem stanu bezpieczeństwa były procesy korozji i starzenia materiałów konstrukcyjnych i powłok malarskich, bowiem konstrukcje zmontowano po raz kolejny po kilkunastu latach od czasu jej wytworzenia. Powłoki zbiorników podczas prac transportowych i montażowych zostały lokalnie trwale odkształcone mechanicznie przez liczne wgniecenia typu imperfekcji geometrycznych.

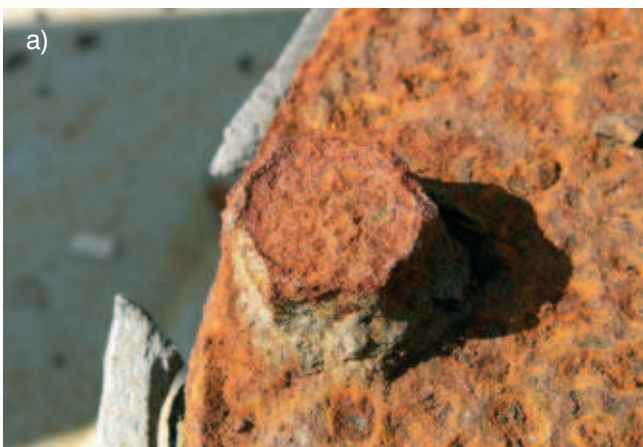
Rys. 3. a) Przykład procesu korozyjnego stalowych elementów konstrukcyjnych, b) wady w strefie podparcia konstrukcji wsporczej na powierzchni stopy fundamentowej

korozyjnych w trakcie eksploatacji zbiorników, zmniejszeniu uległy grubości blach. Na powierzchniach poddanych badaniom makroskopowym zidentyfikowano objawy korozji wżerowej (rys. 3 a). Pomiary aktualnych grubości blach elementów zbiornika wykonano wykorzystując specjalistyczną aparaturę

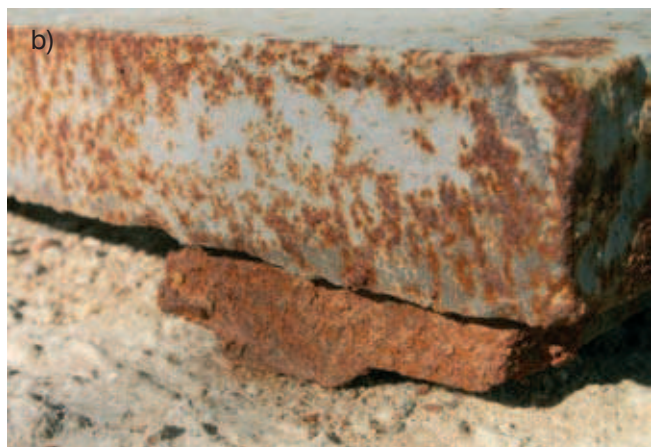
Podstawy konstrukcji wsporczych oparto na górnych powierzchniach stóp fundamentowych. W strefach podporowych nie wykonano tzw. „podlewki” stabilizujących położenie łączonych płaszczyzn. Szczeliny pomiędzy powierzchnią stóp a blachami podstawy, wynikające z zastosowania elementów rektyfikujących o niedopuszczalnych kształtach, wynosiły od kilku do kilkunastu milimetrów (rys. 3 b). Na górnej powierzchni stóp fundamentowych stwierdzono zarysowania o rozwarości rzędu 1 mm. W okresie opadów i zmiennych temperatur istniejące wady powodowały rozwój procesów niszczenia ele-

mentów betonowych oraz zbrojenia poprzez niekontrolowany przyrost naprężeń wynikających z zamrażania wody w porach wilgotnego materiału fundamentów i niekorzystnego wpływu agresywnego środowiska.

Struktura badanego betonu była niejednorodna z widocznymi frakcjami kruszywa grubego. W badanych strefach podpór fundamentowych nie zidentyfikowano siatek prętów przeciwskurczowych oraz zbrojenia konstrukcyjnego monolityzującego beton, co przyczyniło się do stymulacji procesu kruszenia i postępującej degradacji struktury materiału.

Złącza podstaw stalowych z fundamentami wykonano z wadami skutkującymi koncentracją naprężeń w słabym betonie i śrubach kotwiących. Rozwarcie szczelin i sposób realizacji strefy podparcia pokazano na rysunku 3b. Wady łączenia konstrukcji stalowych z fundamentami, pokazane na rysunku 8b, wynikają z faktu, iż nie zostały spełnione kryteria konstrukcyjne stanowiące niezbędny zasób wiedzy prezentowany w normie [6].
