Ocena wpływu poziomych odkształceń podłoża górniczego na wybrany budynek murowany

Assessment of mining horizontal deformation impact on selected brick building

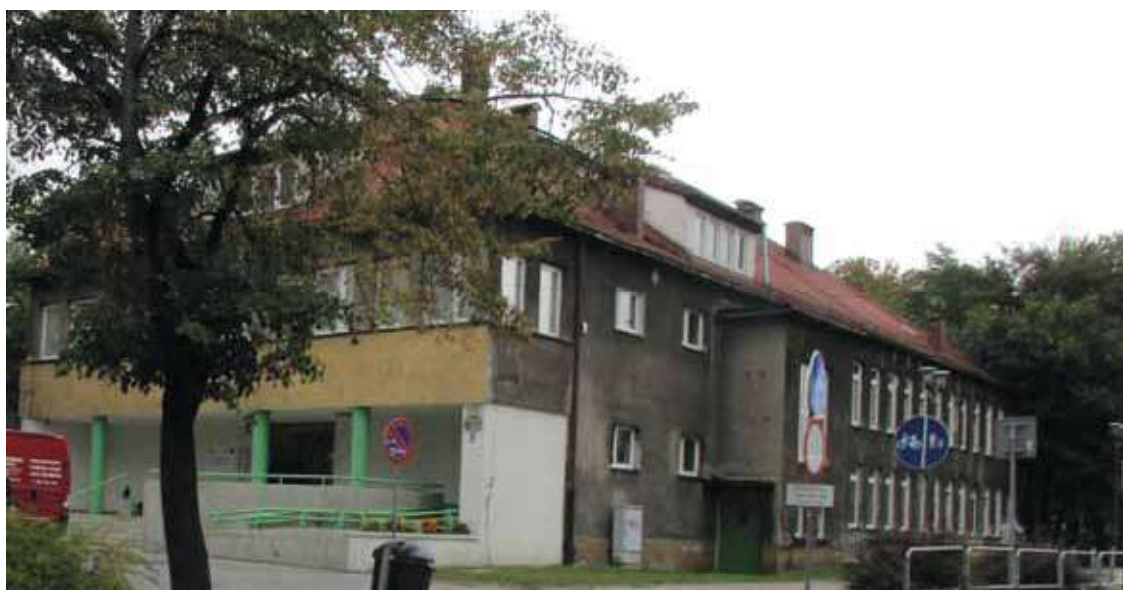
Rys. 2. Budynek Żłobka Miejskiego w Katowicach przy ul. Uniwersyteckiej 15 – widok ogólny od strony południowej
Fig. 2. City Nursery in Katowice at 15 Uniwersytecka Street – general view from the south

W artykule przedstawiono budynek Żłobka Miejskiego w Katowicach, usytuowanego przy ulicy Uniwersyteckiej 15 (rys. 1, 2). Budynek został wzniesiony w 1951 roku jako częściowo podpiwniczony o 2 kondygnacjach nadziemnych

z poddaszem użytkowym (Syty 2004). Obiekt jest wolno stojący o prostokątnym rzucie poziomym i wymiarach gabarytowych wynoszących 40,0 x 16,8m. Posadowienie budynku zrealizowano na żelbetowych ławach fundamentowych. Budynek wzniesiono w ścianowej konstrukcji murewej, a stropy założono jako ceramiczne gęstożebrowe. Nie zachowała się informacja dotycząca ław fundamentowych, w związku z czym na potrzeby przeprowadzonej analizy przyjęto przekrój 0,9 x 0,6m, klasę betonu C20/25 oraz zbrojenie główne 4 prętami $\varnothing 16$.

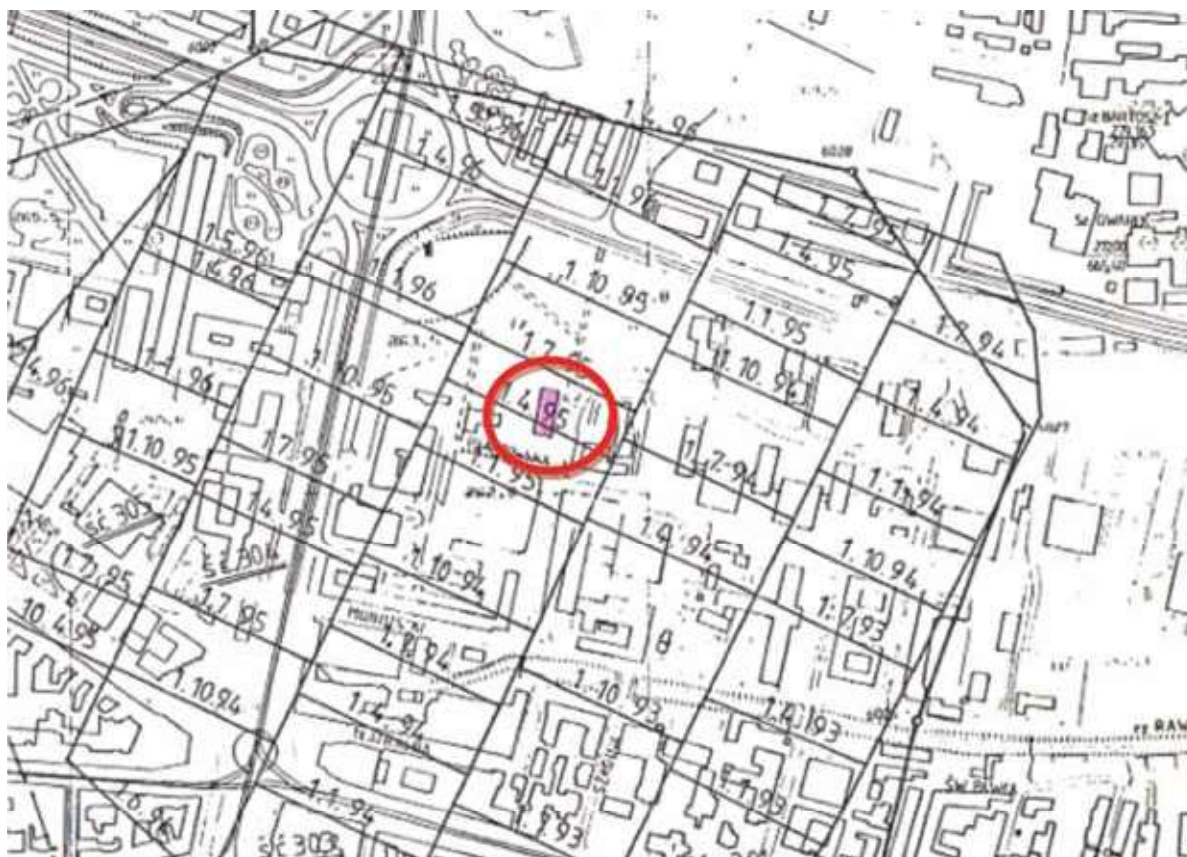
Rys. 3. Eksploatacja KWK „Katowice” prowadzona w pokładzie 501 wraz z lokalizacją analizowanego budynku

Fig. 3. Exploitation in „Katowice” col mine carried out in seam no. 501 along with the location of the building

Na analizowany obiekt oddziaływała eksploatacja górnicza prowadzona przez KWK „Katowice”, systemem z podsadzką w I warstwie pokładu 501 (Muszyński 1996). Przebieg eksploatacji górniczej wraz z usytuowaniem analizowanego budynku został przedstawiony na rys. 3.
