# Diagnostyka, wzmocnianie i monitorowanie żelbetowych i sprężonych zbiorników na materiały sypkie i ciecze

Prof. dr hab. inż. Leonard Runkiewicz, dr hab. inż. Paweł Lewiński,  
Instytut Techniki Budowlanej

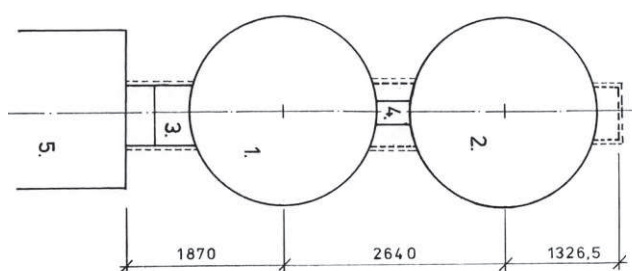
**Rys. 1.** Rzut baterii silosów na cukier. Oznaczenia: 1., 2. – silosy nr 1 i nr 2, 3 – wieża operacyjna elewatora, 4. – pomieszczenie klimatyzatorni i przejście nad silosami, 5 – pakownia

o konstrukcji stalowej i korytarzem w części podziemnej. Między komorami, nad szczeliną dylatacyjną płyt fundamentowych, znajduje się pomieszczenie klimatyzatorni (por. rys. 1 i rys. 2).

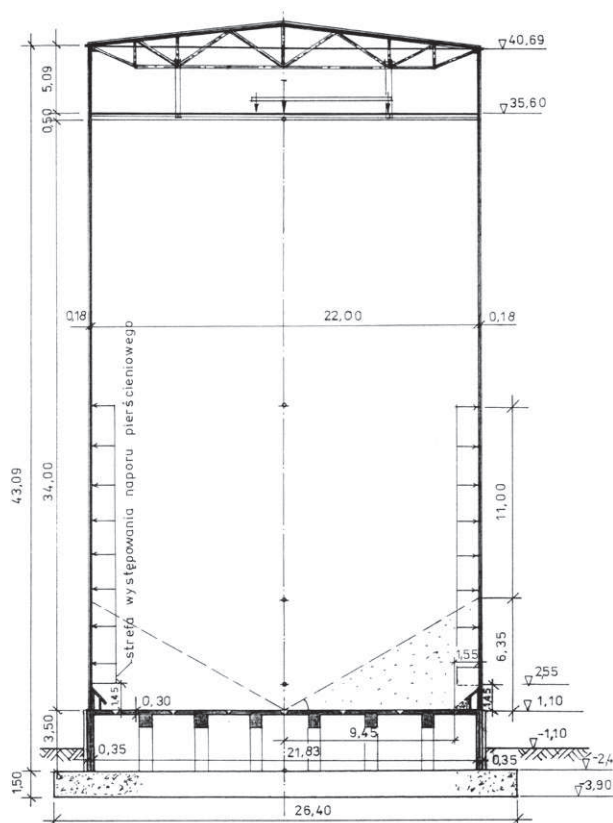
Rys. 2. Przekrój pionowy silosu na cukier

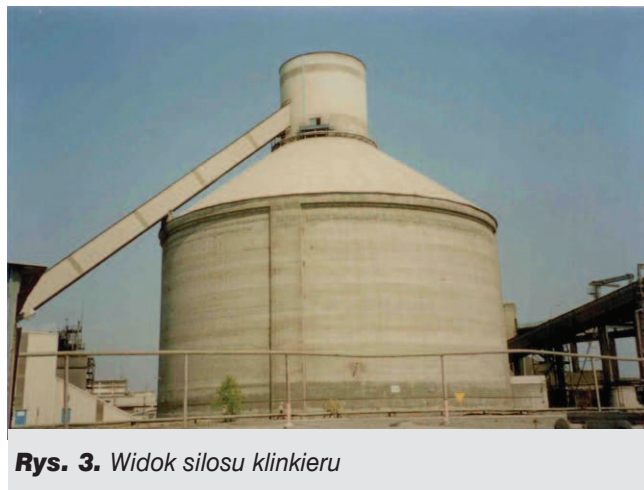
Rys. 3. Widok silosu klinkieru

Rysy pionowe i poziome o szerokości 0,3 mm wystąpiły tuż nad strefą styku żelbetowej monolitycznej ławy pierścieniowej z konstrukcją ścian silosu po obu stronach lizeny nr 3. Wskazywało to, jak wynikało z przeprowadzonej analizy obliczeniowej, na termiczno-skurczowy charakter tych zarysowań ściany. W czasie prowadzonych badań i obserwacji następowała stabilizacja rys. Z analizy dokumentacji technicznej obiektu wynikało, że zbrojenie płaszcz silosu podane na rysunkach konstrukcyjnych miało znacznie mniejszy przekrój poprzeczny (o ok. 30%) niż wynikający z obliczeń projektowych. Prowadziło to więc do istotnego obniżenia nośności ścian silosu w przekrojach pionowych. W tej sytuacji konieczne było zalecenie kilkuprocentowego obniżenia poziomu składowania materiału w silosie przy założeniu ewentualnego stopniowego podwyższania poziomu zasypywania silosu po okresie próbnych obciążeń. W przypadku zbrojenia płaszcz zgodnie z obliczeniami statycznymi nie byłyby konieczne (jak wynika z obliczeń sprawdzających) jakiegokolwiek ograniczenia w zakresie użytkowania silosu.

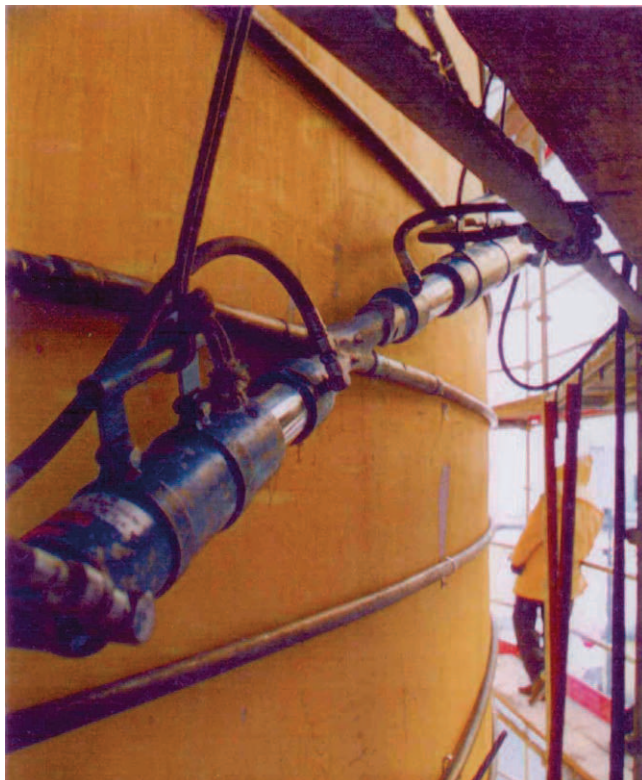
**Rys. 4.** Sprężanie płaszcz silosu kablami Freyssineta z zastosowaniem zakotwienia krzyżowego typu X

smarem (za pomocą niskotarciowego systemu sprężania – NSS). Niskotarciowy system sprężania jest efektywniejszy od tradycyjnego z uwagi na obniżenie strat od tarcia na krzywiznie powłoki z 2/3 maksymalnej siły naciągu kabla do 18-19% tej wielkości, przy równocześnie zwiększonej odporności korozyjnej. Istotną sprawą jest też możliwość wyeliminowania pilastrów do kotwienia kabli poprzez zastosowanie zakotwienia krzyżowego typu X (por. rys. 4), dzięki czemu wykonuje się tylko jedno zakotwienie na obwodzie, co zapewnia łatwość i krótki czas montażu przy zachowaniu efektywnej kontroli naciągu kabli. Ważne było także, aby przy wzmocnianiu cienkich powłok żelbetowych, wcześniej sprężonych strunami i słabo zbrojonych zbrojeniem zwykłym, nie wprowadzać dodatkowego zginania od pilastrów w kierunku równoleżnikowym, na jakie powłoka nie była obliczona. W systemie NSS kable sprężające typu Freyssineta zabezpieczone są przez obudowę z tworzywa sztucznego (HDPE) i smar. Sploty używane do sprężania składają się z centralnego prostoliniowego drutu oraz sześciu obwodowych drutów spiralnych. Kompletny ściąg wykonywany jest w wytwórni. Dodatkowym zabezpieczeniem jest zewnętrzna rura z tworzywa sztucznego wypełniona zaprawą cementową. Rura ta zabezpiecza też osłonki kabli przed uszkodzeniami mechanicznymi i zmniejsza docisk do powierzchni płaszczu. Zalecenia omawianej ekspertyzy ITB zostały zrealizowane, przy czym była to pierwsza w Polsce realizacja wzmocnienia konstrukcji powłoki silosu metodą NSS. W projekcie wzmocnienia przyjęto zastosowanie kabli

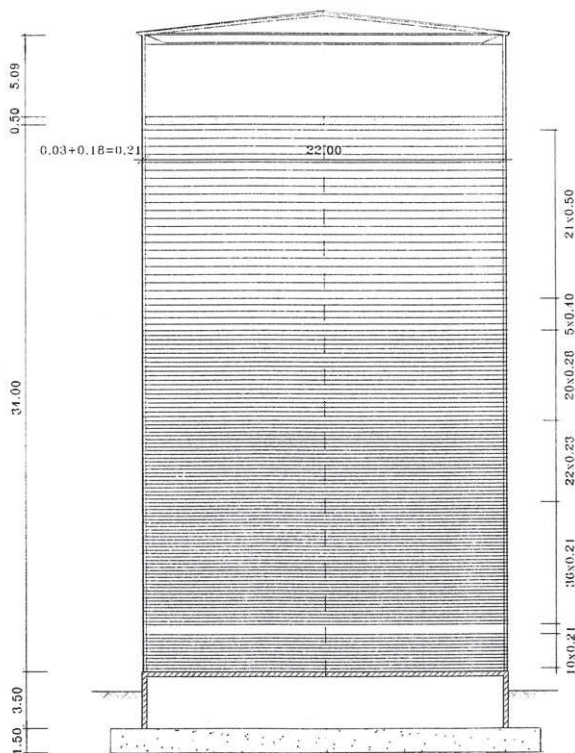
**Rys. 5.** Przekrój pionowy komory wzmocnionego silosu na cukier i sposób wzmocnienia

sprężających typu Freyssineta o symbolu T15S, o powierzchni przekroju stali sprężającej  $150 \text{ mm}^2$  i o sile zrywającej  $279 \text{ kN}$ . Kable ułożono na całej wysokości komory silosu w zmiennym rozstawie (por. rys. 5), przy czym zaszła konieczność przeciągnięcia kabli przez otwory wykonane w ścianach wieży operacyjnej. Kable sprężono hydraulicznie. Siła naciągu kabli po stratach wyniosła  $164 \text{ kN} > 160 \text{ kN}$  (wielkości założonej w projekcie wzmocnienia).

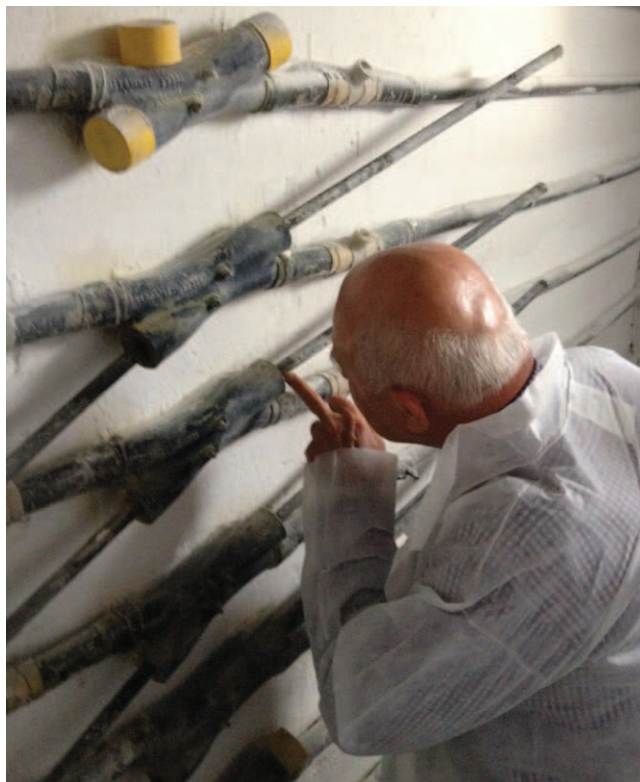
**Rys. 6.** Monitorowanie systemu sprężenia wzmocnionego silosu na cukier i pomiary poślizgów cięgien

Po realizacji zaleceń ekspertyzy dotyczącej baterii silosów na cukier (przykład 1) podjęto prace dotyczące monitorowania systemu sprężenia. Fragmenty kabli sprężających typu Freyssineta pozostawiono celowo bez zabezpieczeń tak, aby umożliwić monitoring zakotwienia kabli sprężających i pomiary poślizgów cięgien (por. rys. 6).

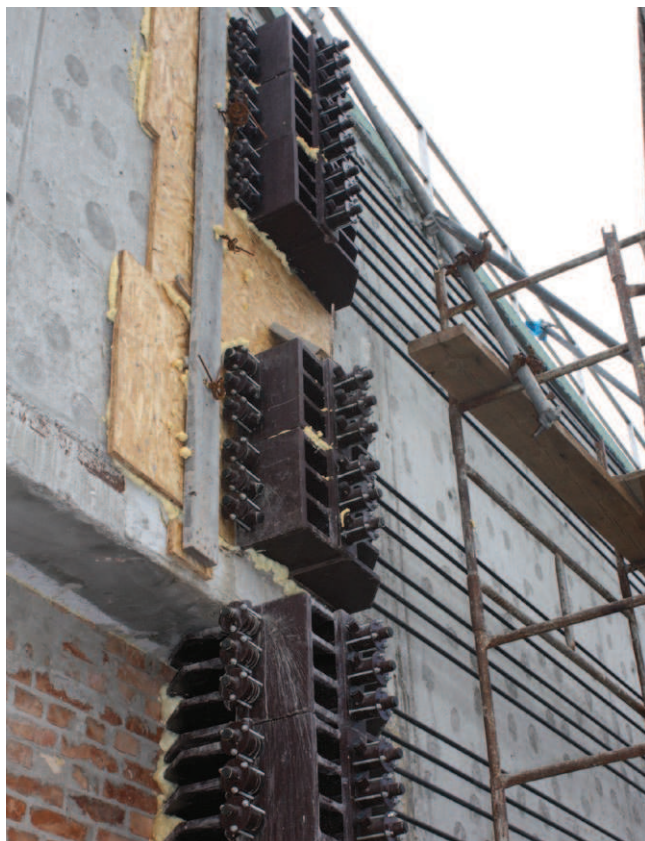
**Rys. 7.** Sposób wzmocnienia ścian żelbetowych komór zgarniaczy osadnika wstępnego

systemu BBR w osłonkach HDPE wypełnionych smarem (por. rys. 6). Zastosowano kable o wytrzymałości na rozciąganie (podobnie jak w poprzednim przypadku)  $1860 \text{ MPa}$ . Kable zostały zakotwione w stalowych blokach kotwiących umiejscowionych w narożach komór A, B i C osadnika wstępnego. Na niektórych odcinkach zastosowano ponadto dewiatory kierunkowe celem eliminacji nadmiernych naprężeń rozciągających

oraz naciąg cięgien poniżej i powyżej poziomu ścieków po 2 i 3 latach od wykonania ekspertyzy. Stan wszystkich kabli i bloków kotwiących po dokonanych kontrolach oceniono pozytywnie (rys. 7).

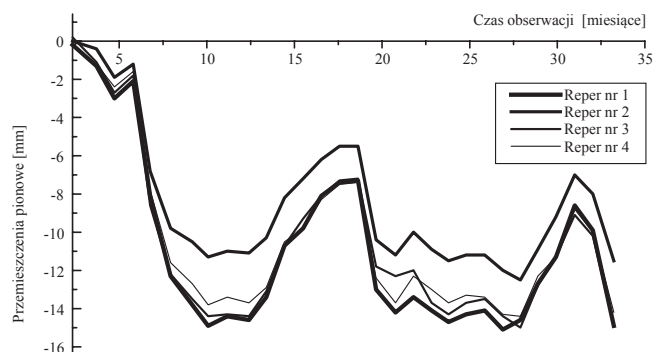
**Rys. 8.** Przebieg osiadań ścian silosu w okresie pierwszych lat od zakończenia budowy

badania osiadań. W celu prowadzenia pomiarów osiadań silosu zainstalowano 9 reperów. Pomiar wyjściowy wykonano w 1998 r., a następnie wykonano 25 kolejnych pomiarów, których wyniki przeanalizowano w ramach ekspertyzy ITB z 2001 r. Wyniki pomiarów przemieszczeń pionowych ściany żelbetowej silosu magazynowego klinkieru, wykonanych od 2002 r. do 2003 r., zawierała kolejna dokumentacja geodezyjna. W okresie październik 2002-czerwiec 2003 przeprowadzono 6 kolejnych pomiarów przemieszczeń pionowych reperów za pomocą niwelacji precyzyjnej w odstępach czasowych wynoszących około 40 dni. Przebiegi przemieszczeń pionowych reperów nr 1, 2, 3 i 4, osadzonych w ścianach betonowych silosu, w okresie pierwszych lat od zakończenia budowy, zostały ukazane w funkcji czasu na rysunku 8.

Analiza uzyskanych danych dotyczących osiadania pozwala stwierdzić, że najmniejsze osiadania ścian zbiornika, rzędu 5,5-7,5 mm, powstały przy najmniejszym zapełnieniu zbiornika od chwili rozpoczęcia jego

eksploatacji, tj. przy zapełnieniu rzędu 16,5 Gg. Natomiast największe osiadania ścian zbiornika od chwili rozpoczęcia jego eksploatacji, rzędu 11,3-14,9 mm, powstały przy największym zapełnieniu zbiornika w tym okresie czasu, tj. przy zapełnieniu rzędu 66,0 Gg. Stwierdzono, że osiadania ścian zbiornika występujące przy jego odciążeniu do poziomu 16,5 Gg (tj. do 25% maksymalnej wartości wcześniejszego zapełnienia) stanowiły ok. 50% wartości osiadań powstałych przy obciążeniu maksymalnym, a zatem można ocenić, że pozostałe 50% wielkości przemieszczeń pionowych ma charakter osiadania sprężystego. Z porównania wykresów kolejnych faz przemieszczeń pionowych reperów osadzonych w ścianach żelbetowych silosu (rys. 8) wynika, że osiadania te przebiegają prawie równolegle. Ponadto wartości osiadań po osiągnięciu pewnej granicznej wartości, rzędu 15 mm, nie mają tendencji narastającej. Z przeprowadzonych badań wynika, że według pomiarów przemieszczenia pionowe wykazują trwałą tenden-

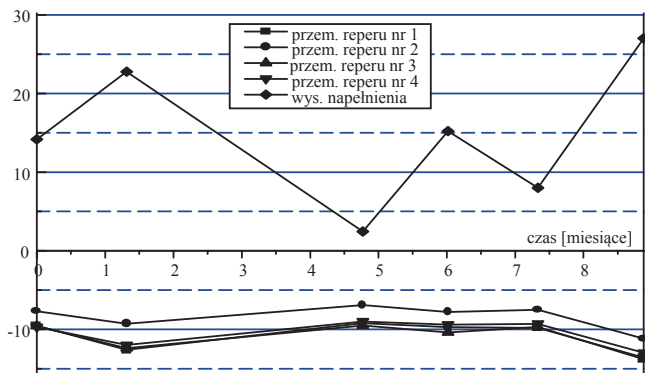
**Rys. 9.** Przebieg przemieszczeń pionowych ścian silosu od dnia 3.10.02 r. do 30.06.03 r. na tle wielkości napełnienia silosu związanej z wysokością napełnienia

Przebieg obciążenia silosu na tle przemieszczeń pionowych ścian silosu od dnia 2002 r. do 2003 r. na tle wielkości napełnienia silosu związanej z wysokością napełnienia pokazano na rys. 9 (wysokości napełnienia podane na rysunku dotyczą jedynie dni wykonania pomiarów przemieszczeń). Powyższy przebieg obciążenia znajduje odzwierciedlenie w przemieszczeniach pionowych poszczególnych reperów.

Przebieg odpowiedzi układu konstrukcja silosu-ściany szczelinowe-podłoże gruntowe w postaci przemieszczeń pionowych ścian silosu na wymuszenie w postaci obciążenia silosu, pokazany na rysunku 9, potwierdza w znacznym stopniu odwracalny charakter przemieszczeń pionowych poszczególnych reperów. Te wielkości osiadań są mniejsze od globalnych dopuszczalnych osiadań wg normy, toteż w najbliższym okresie czasu nie będą miały one wpływu na nośność i rysoodporność omawianej konstrukcji.

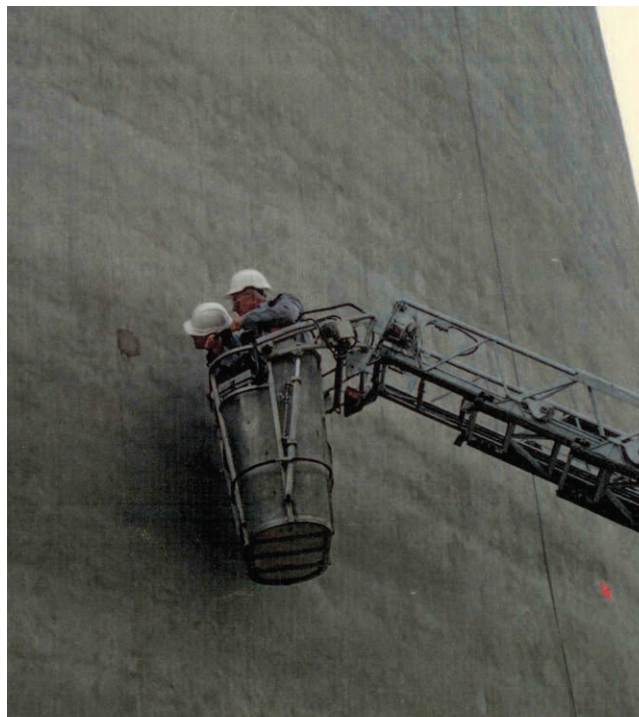
**Rys. 10.** Monitoring zmian uszkodzeń konstrukcji częściowo sprężonego silosu na klinkier

Monitorowaniu poddano tunele transportowe oraz płaszcz silosu opisanego w przykładzie 2. Na płaszczu silosu od strony zewnętrznej zakładano gipsowe plomby kontrolne. Plomby te były zakładane w 2000 r. trzykrotnie. Wszystkie plomby zostały nałożone na istniejące rysy pionowe na wysokości około 1,5 m powyżej poziomu terenu. Badania wizualne gipsowych plomb kontrolnych założonych na płaszczu silosu przeprowadzono dwukrotnie w 2000 r. oraz jednokrotnie w 2001 r. W przypadku plomb zarysowanych rozwarcia rys były niewielkie i nie przekraczały 0,1 mm. Najwięcej uszkodzeń dotyczyło pierwszej serii plomb założonych w 2000 r., które nastąpiły w okresie wiosny 2000 r. W efekcie uszkodzeń z tego okresu założono drugą serię plomb latem 2000 r. W przypadku plomb założonych jesienią 2000 r. i zimą 2001 r. nie stwierdzono żadnych pęknięć. Monitoring zmian uszkodzeń konstrukcji częściowo sprężonego silosu na klinkier uwiadczenia rys. 10. A zatem zmiany w czasie szerokości rozwarcia rys wskazywały na stopniowy zanik dalszej propagacji uszkodzeń.
