# Rewitalizacja wnętrza kasyna oficerskiego w Nowym Dworze Mazowieckim

**KATARZYNA JANICKA-ŚWIERGUŁA**

Politechnika Łódzka

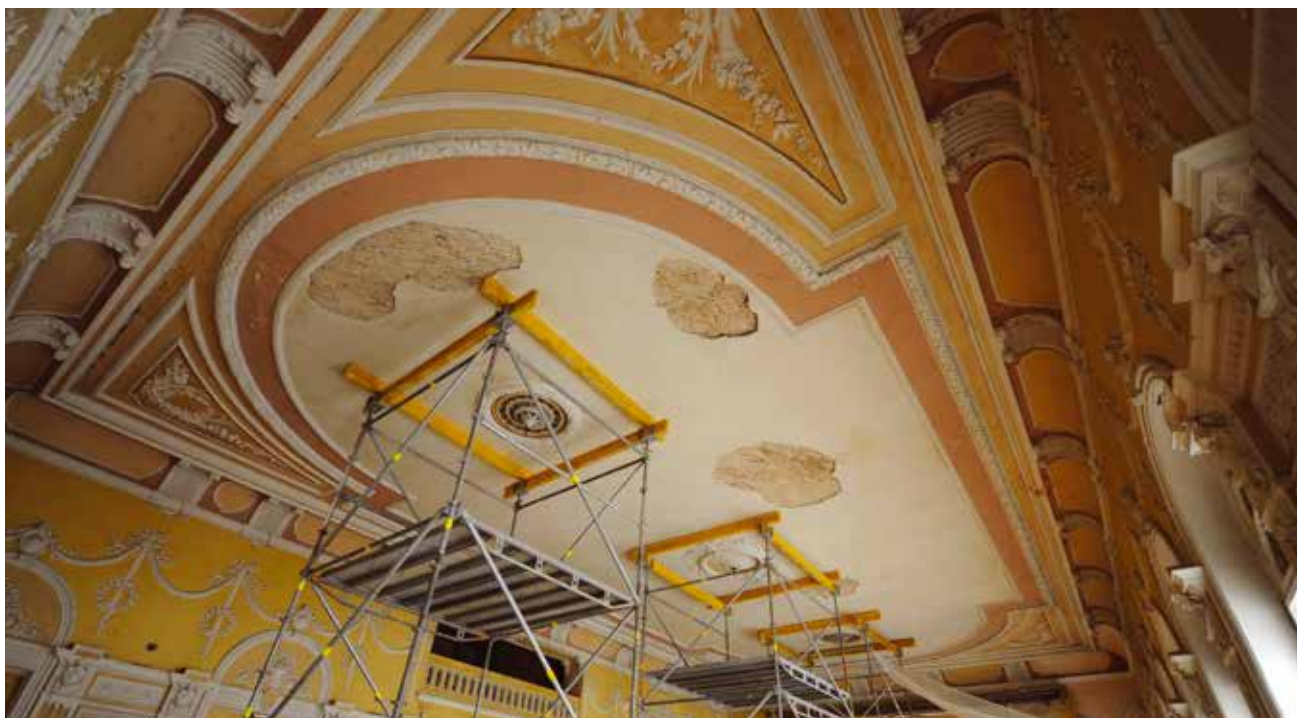
Fot. 1. Sufit w sali teatralno-kinowej – stan przed rozpoczęciem prac rewitalizacyjnych; źródło: [5]

W różnym stopniu zachowały się także oryginalne sztukaterie i polichromie o dużym znaczeniu zabytkowym. Stolarka okienna i drzwiowa ujawniała ślady eksploatacji wynikające z długotrwałego użytkowania (fot. 1., 2.).

W obrębie sali teatralno-kinowej podjęto rozległe prace konserwatorskie, obejmujące nie tylko renowację detalu sztukatorskiego, lecz także kompleksową rekonstrukcję sufitu, co autorka opisała we wspomnianym już artykule [8]. Dwanaście tafli parkietu zachowanego z tego pomieszczenia wmontowano w drewnianą podłogę na drugim piętrze znajdującą się przed balkonem wychodzącym na salę (fot. 7).

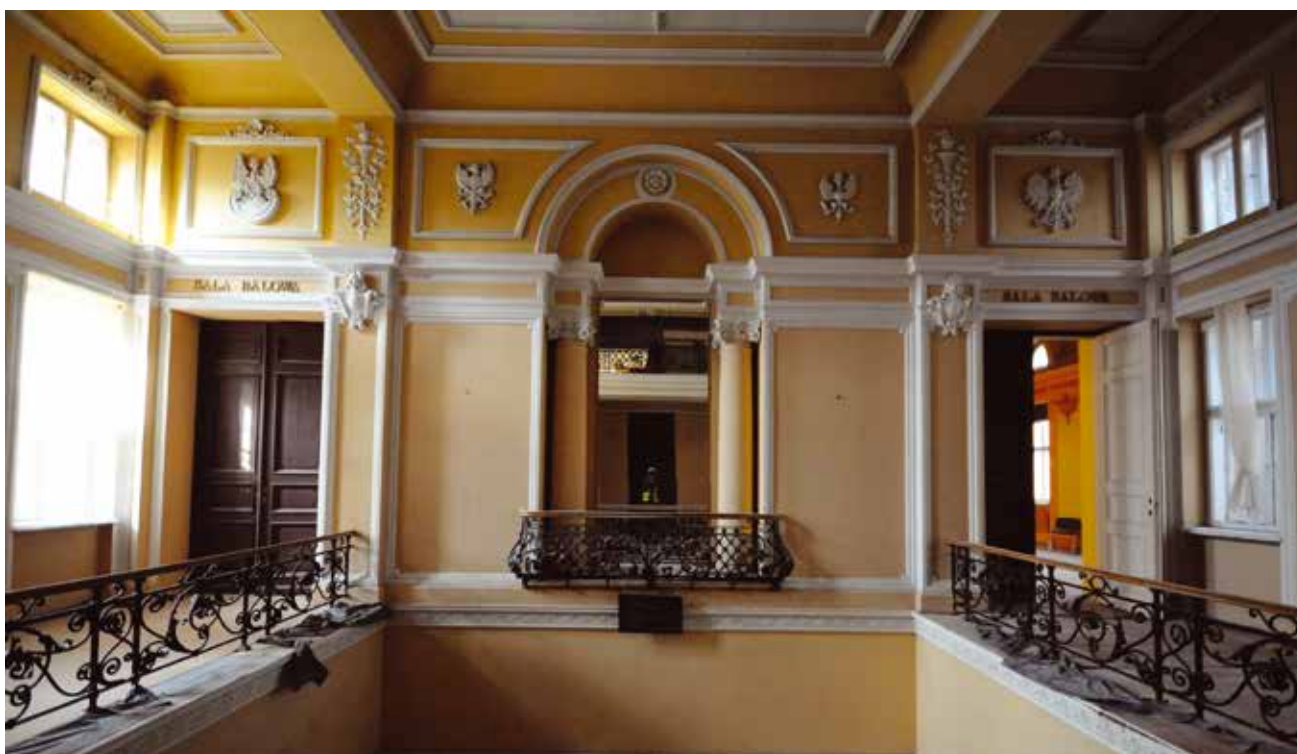
Fot. 2. Foyer przed salą teatralno-kinową – stan przed rozpoczęciem prac rewitalizacyjnych; źródło: [5]

Nad podestem piętnaście w północnej ścianie foyer przed salą teatralno-kinową pozostawiono balkon z ozdobną kutą balustradą. Pierwotnie znajdowało się tam okno typu portfenetr z sali balowej, które zostało następnie zamurowane, ale podczas prac rewitalizacyjnych otwór przywrócono.

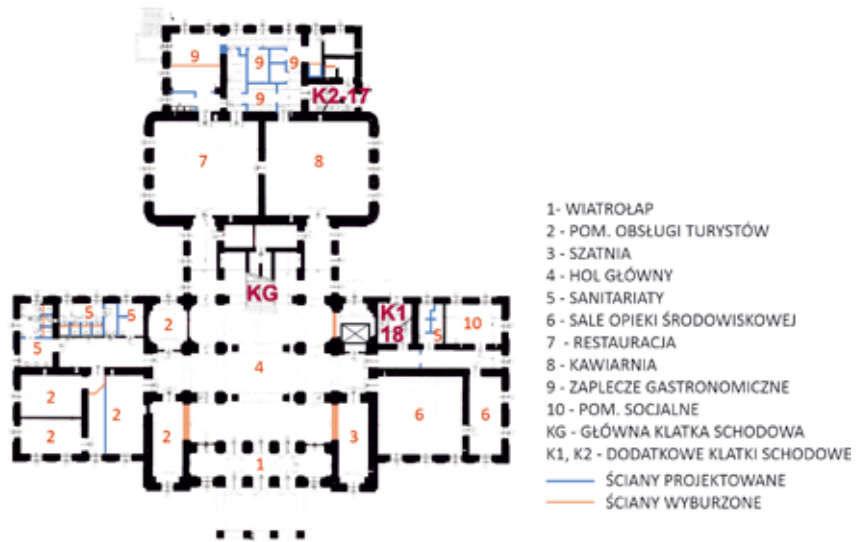
Rys. 1 – Rzut parteru; źródło: opracowanie własne

W piwnicach zaprojektowano pomieszczenia techniczne, szatnie oraz sanitariaty. Na parterze strefę wejściową, pomieszczenia obsługi turystów, sanitariaty, hol z paradną klatką schodową, sale opieki środowiskowej, kawiarnię oraz restaurację z zapleczem gastronomicznym i pomieszczenia socjalne. Na piętrze znajduje się foyer, sala teatralno-kinowa z zapleczem oraz garderobami, sala balowa, sala konferencyjno-warsztatowa, sanitariaty, sala warsztatowa i pomieszczenia techniczne. Nowe ściany działowe przewidziano w technologii lekkiej opartej o płyty kartonowo-gipsowe, co zapewniło nienaruszenie pierwotnej struktury murów obiektu. Zastosowano je w sanitariatach i w strefie zaplecza gastronomicznego. W pozostałych pomieszczeniach wykorzystano pierwotny układ ścian, realizując ideę „wpisania”, a nie

„wcięcia” nowej funkcji do obiektu zabytkowego [17] (rys. 1., 2.).

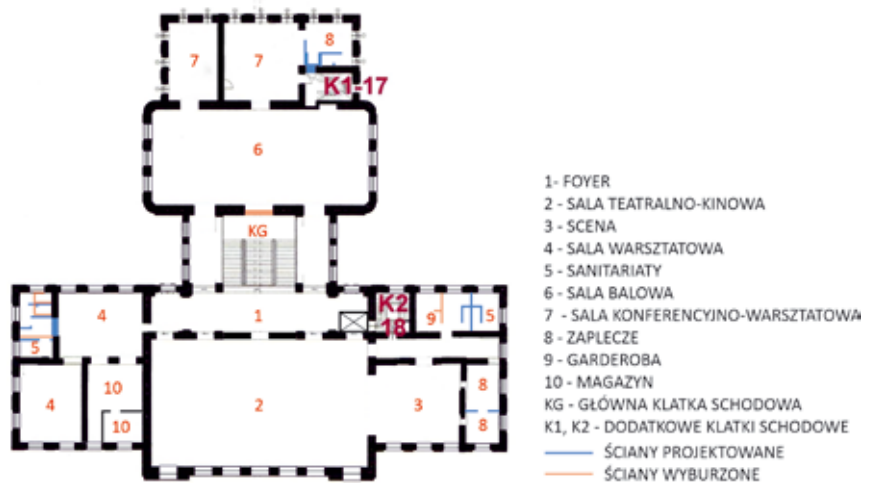
Rys. 2 – Rzut piętra I; źródło: opracowanie własne

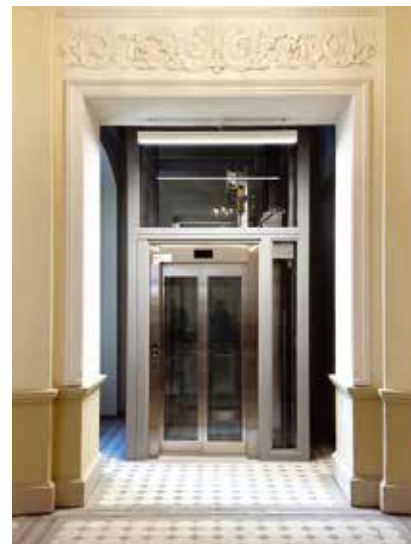
Fot. 3. Winda w strefie głównego holu; źródło: fot. własna

Obiekt został przystosowany dla osób z niepełnosprawnościami. Wprowadzono przeszkloną, możliwie najmniej ingerującą w zabytkową przestrzeń windę łączącą piwnicę, parter i pierwsze piętro oraz zniwelowano progi (fot. 3.). Zadbano także o odpowiednie szerokości ciągów komunikacyjnych i zainstalowano domofon przywotawczy w strefie głównego wejścia [16].

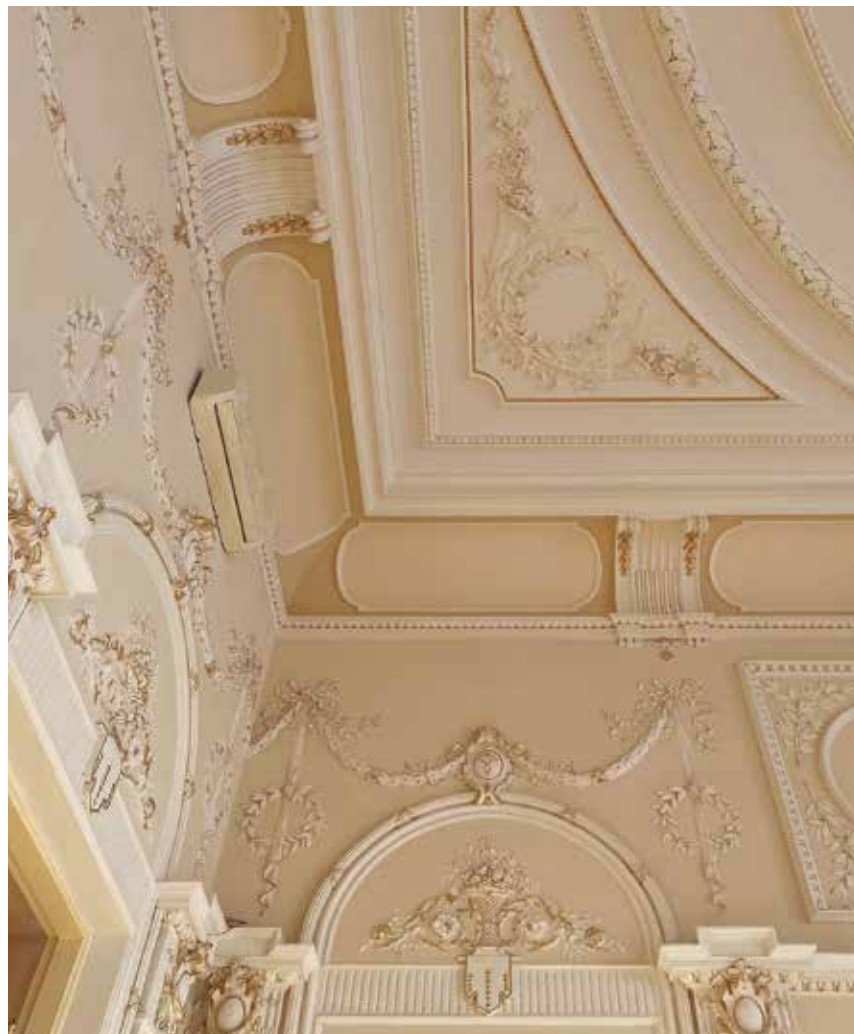
Fot. 4. Sufit w sali teatralno-kinowej – stan po rewitalizacji; źródło: fot. własna

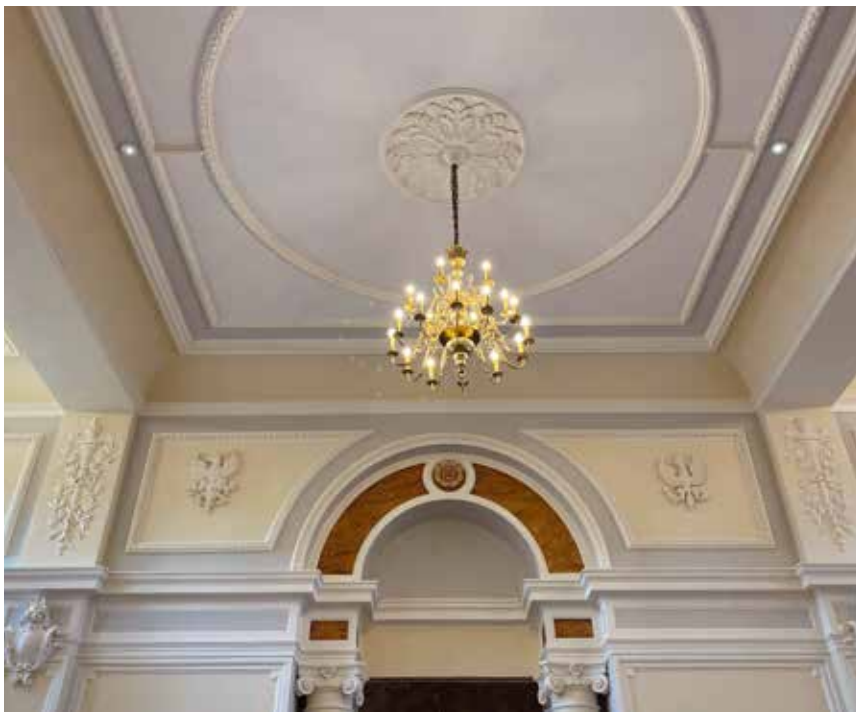
Fot. 5. Foyer przed salą teatralno-kinową – stan po rewitalizacji; źródło: fot. własna

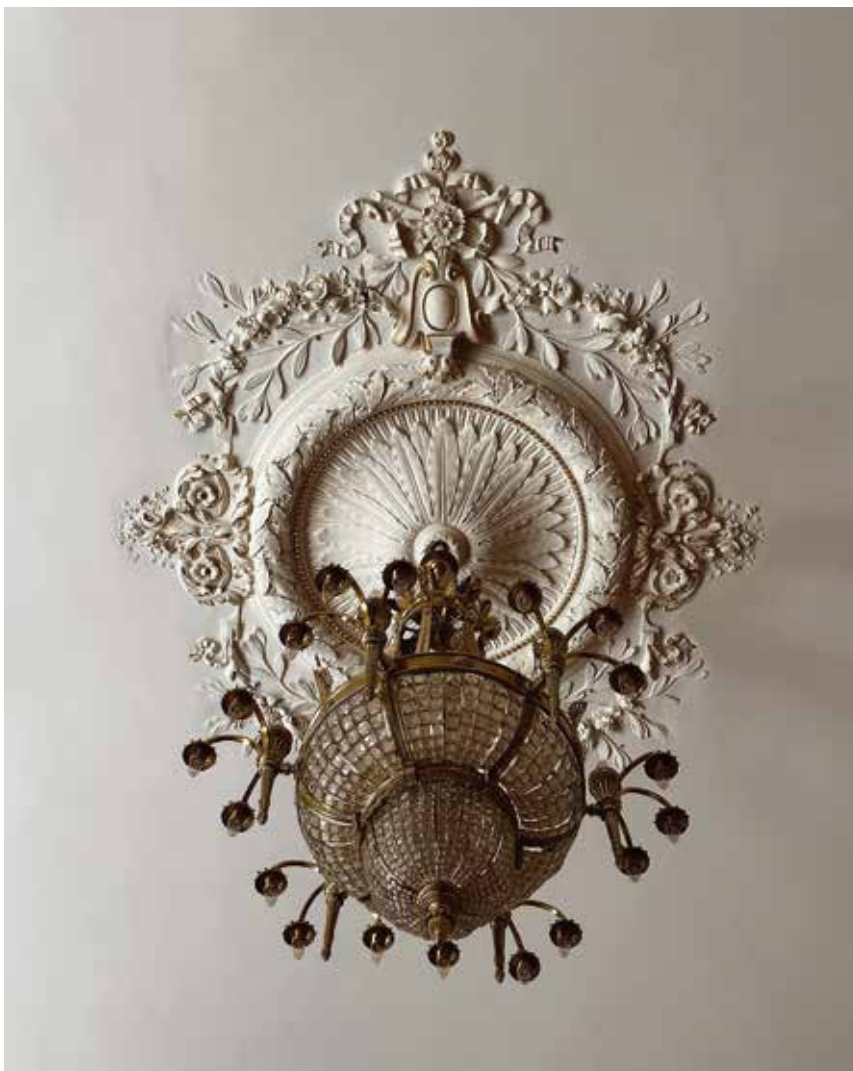
Fot. 6. Oryginalny żyrandol z sali teatralno-kinowej; źródło: fot. własna

płytek wykonano repliki płytek historycznych, a następnie uzupełniono ubytki. Brakujące elementy wystroju mosiężnego (żyrandole, kinkiety, klamki, okucia, balustrady) zrekonstruowano metodą odlewów na wosk tracony w mosiądzu i wmontowano w odpowiednie miejsca [18] (fot. 6.).

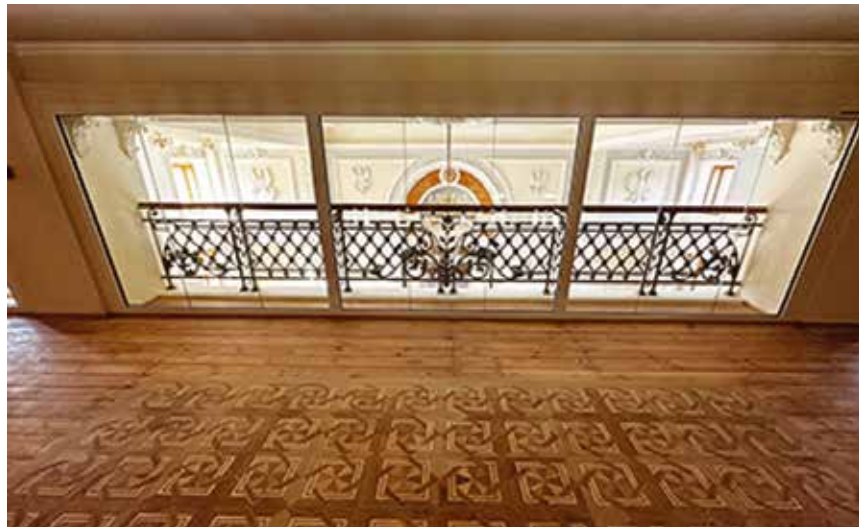
Fot. 7. Tafle parkietu z sali teatralno-kinowej wmontowane w drewnianą podłogę; źródło: fot. własna

Drewniane podłogi, głównie układane jako parkiety we wzór pojedynczej jodełki, oczyszczono metodą fizyczną i chemiczną. Ubytki uzupełniono poprzez flekowanie i kitowanie, uzupełnienia opracowano poprzez wyszlifowanie powierzchni, a następnie położono trzy warstwy lakieru. W pomieszczeniach, w których zachowała się posadzka ceramiczna (np. wiatrołap i główny hol), po oczyszczeniu powierzchni i usunięciu wtórnych, betonowych wstawek oraz spękanych

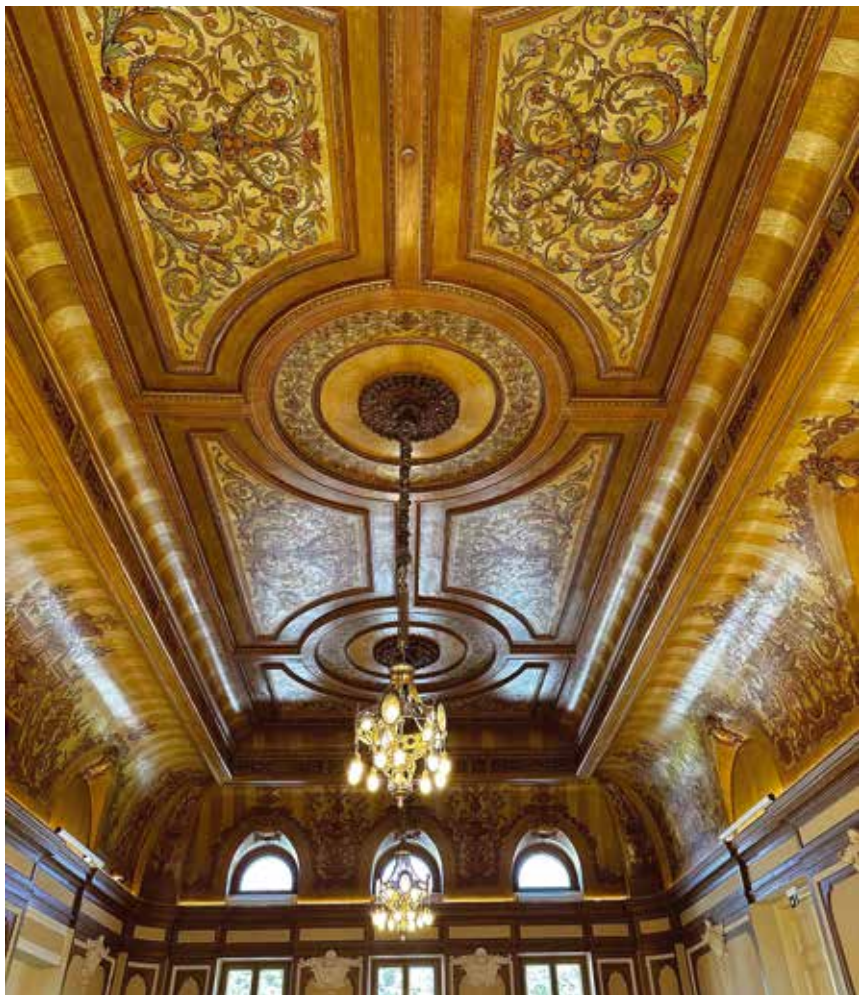
Fot. 8. Sala balowa – stan po rewitalizacji; źródło: fot. własna

W sali balowej, zwanej inaczej bankietową, usunięto wtórne przemalowania z powierzchni ścian, sufitów i stolarki drzwiowej oraz dokonano rekonstrukcji powłok mazerunkowych i polichromowanych. Usunięto zabrudzenia z sufitu, malowidła poddano dezynfekcji, a następnie zabezpieczono sztukaterie przez kotkowanie i podklejanie. Łuski odpadającej farby podklejono i wyprostowano poprzez zwilżanie oraz naklejanie bibuły japońskiej. Kolejnym etapem było usunięcie zabezpieczeń z bibuły, uzupełnienie ubytków i dokonanie retuszu farbami żywicznymi (fot. 8).
