Elżbieta MACIOSZEK¹, Artur GÓRECKI²

PROPOZYCJE ZMIAN ORGANIZACJI RUCHU NA SKRZYŻOWANIU ULIC NIEPODLEGŁOŚCI I WRÓBLEWSKIEGO W SIEMIANOWICACH ŚLĄSKICH

THE PROPOSALS OF CHANGES IN THE TRAFFIC MOVEMENT ORGANIZATION AT THE INTERSECTION NIEPODLEGŁOŚCI AND WRÓBLEWSKIEGO STREET IN SIEMIANOWICE ŚLĄSKIE

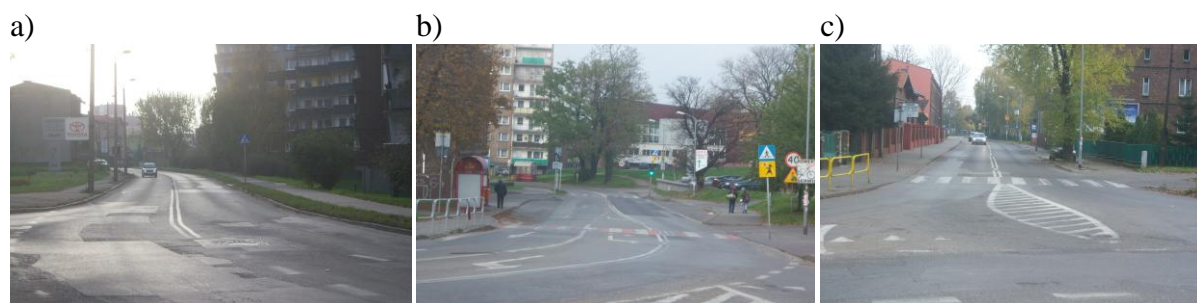
Rys. 1. Wlot 1 skrzyżowania (od strony ul. Wróblewskiego) (a), wlot 2 skrzyżowania (od strony ul. Niepodległości) (b), wlot 3 skrzyżowania (wlot od strony ul. Niepodległości) (c)

Fig. 1. The inlet of intersection number 1 (from Wróblewskiego Street) (a), inlet of intersection number 2 (from Niepodległości Street) (b), inlet of intersection number 3 (from Niepodległości Street) (c)

W dalszej części artykułu przyjęto następującą numerację wlotów: wlot 1 – ul. Wróblewskiego, wlot 2 – ul. Niepodległości, wlot 3 – ul. Niepodległości (rys. 2a). Pierwszeństwo na skrzyżowaniu ma ciąg ulic Wróblewskiego – Niepodległości (wlot 1 i wlot 2). Wlot 3 od strony ulicy Niepodległości jest podporządkowany względem wlotu 1 i wlotu 2 za pomocą znaku A-7. Na wlocie 3 występuje kanalizacja ruchu (rys. 2b). W tabelicy 1 zestawiono informacje dotyczące organizacji ruchu na poszczególnych wlotach w stanie istniejącym.
