Żeliwna klatka schodowa w XIX-wiecznym budynku więzienia przy ulicy Piekary w Toruniu

Cast-Iron Stairwell in a Nineteenth-Century Prison Building at Piekary Street in Toruń

Keywords: cast iron, cast-iron stairs, prison, Toruń

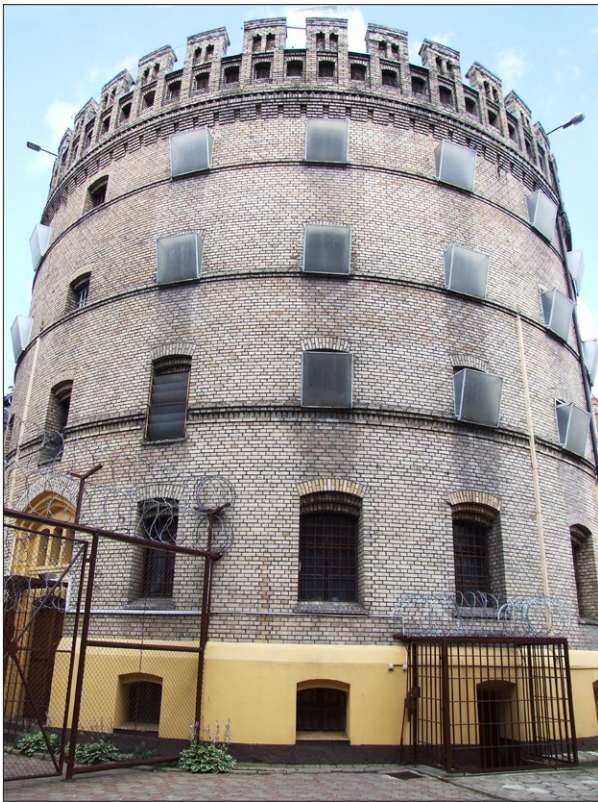
Ryc. 2. Budynek więzienia (obecnie areszt śledczy), widok z wewnętrznego dziedzińca od strony południowej, fot. J. Kucharzewska 2014.

Fig. 2. Prison building (currently a detention ward), view from the internal courtyard from the south; photo by J. Kucharzewska 2014.

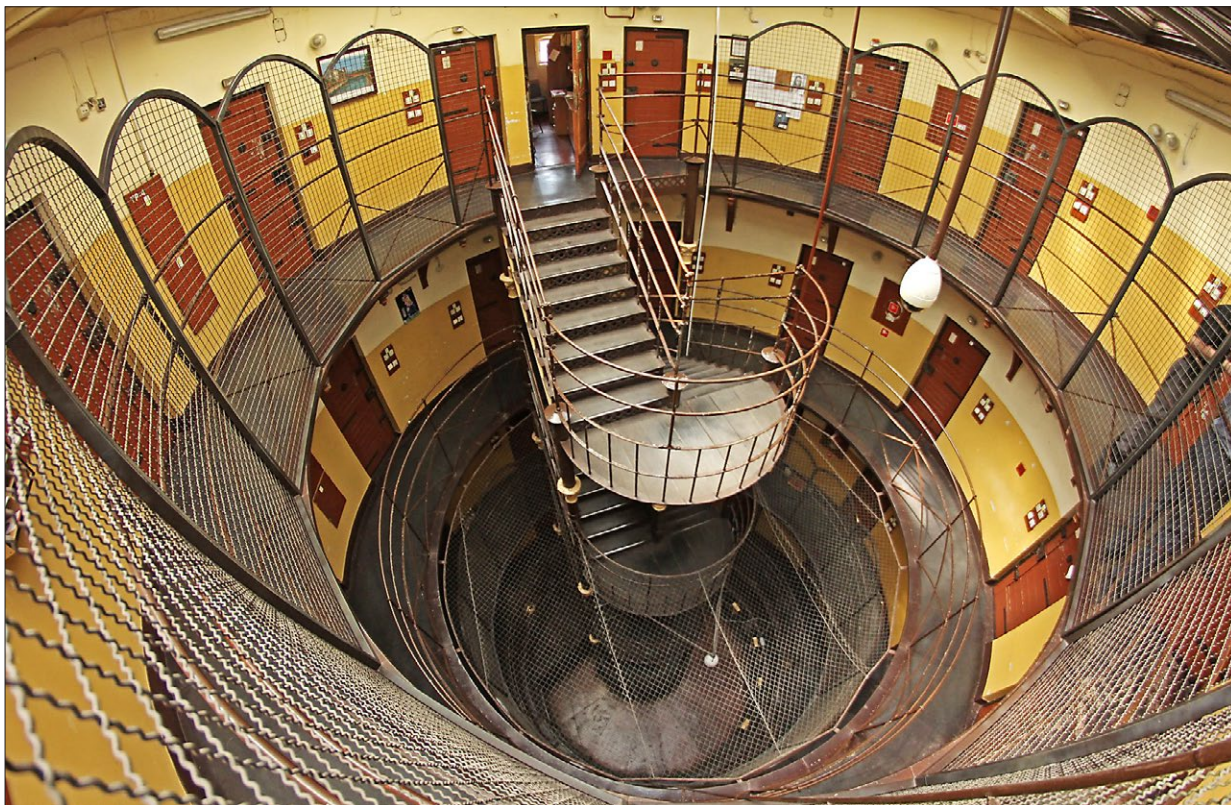
Ryc. 5. Zadaszone atrium z wpisnymi schodami i galeriami wykonanymi z żeliwa, fot. A. Romański 2014.

Fig. 5. The roofed atrium with stairs and galleries made from cast iron; photo by A. Romański 2014.

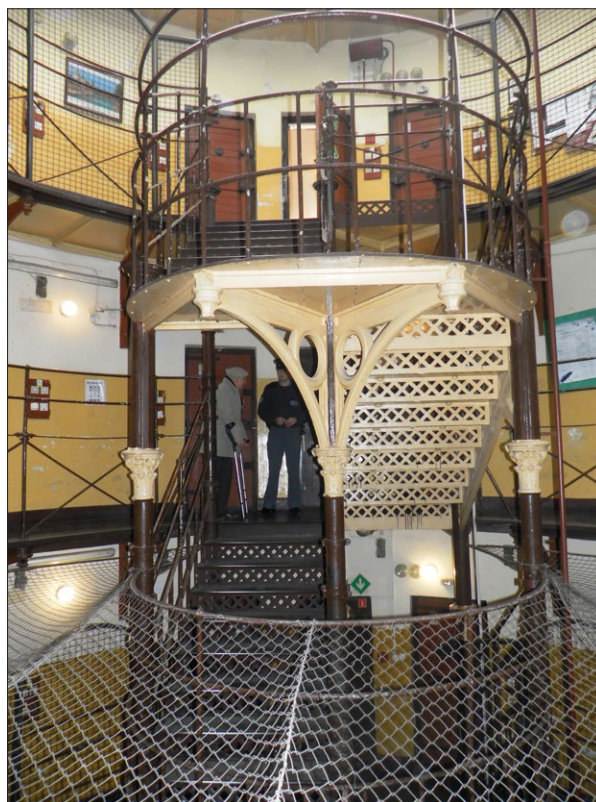
Ryc. 7. Schody żeliwne, widok na wszystkie elementy składowe – konstrukcja i dekoracja; plan pierwszy: kolumny stanowiące wsparcie dla policzków schodowych, w tym środkowa dodatkowo podtrzymująca podest międzypiętrowy; plan drugi: łączenie się schodów z galeriami pięter; fot. Ł. Lewandowski 2015.

Fig. 7. Cast-iron stairs, view of all components – structure and decoration; first plane: columns that support stringers, including the central column that also supports the half landing platform; second plane: the joint between the stairs and the floor galleries; photo by Ł. Lewandowski 2015.

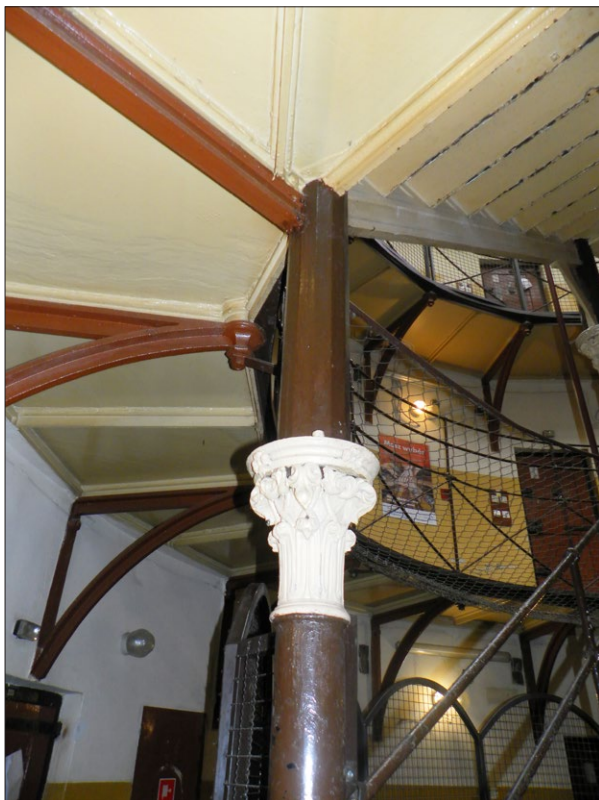
Ryc. 8. Kapitel żeliwnej kolumny stanowiącej podparcie schodów – dekoracja; po lewej fragment galerii opartej na wspornikach żeliwnych; fot. Ł. Lewandowski 2015.

Fig. 8. Capital of a cast-iron column that supports the stairs – decoration; to the left is a fragment of a gallery supported by cast-iron cantilevers; photo by Ł. Lewandowski 2015.

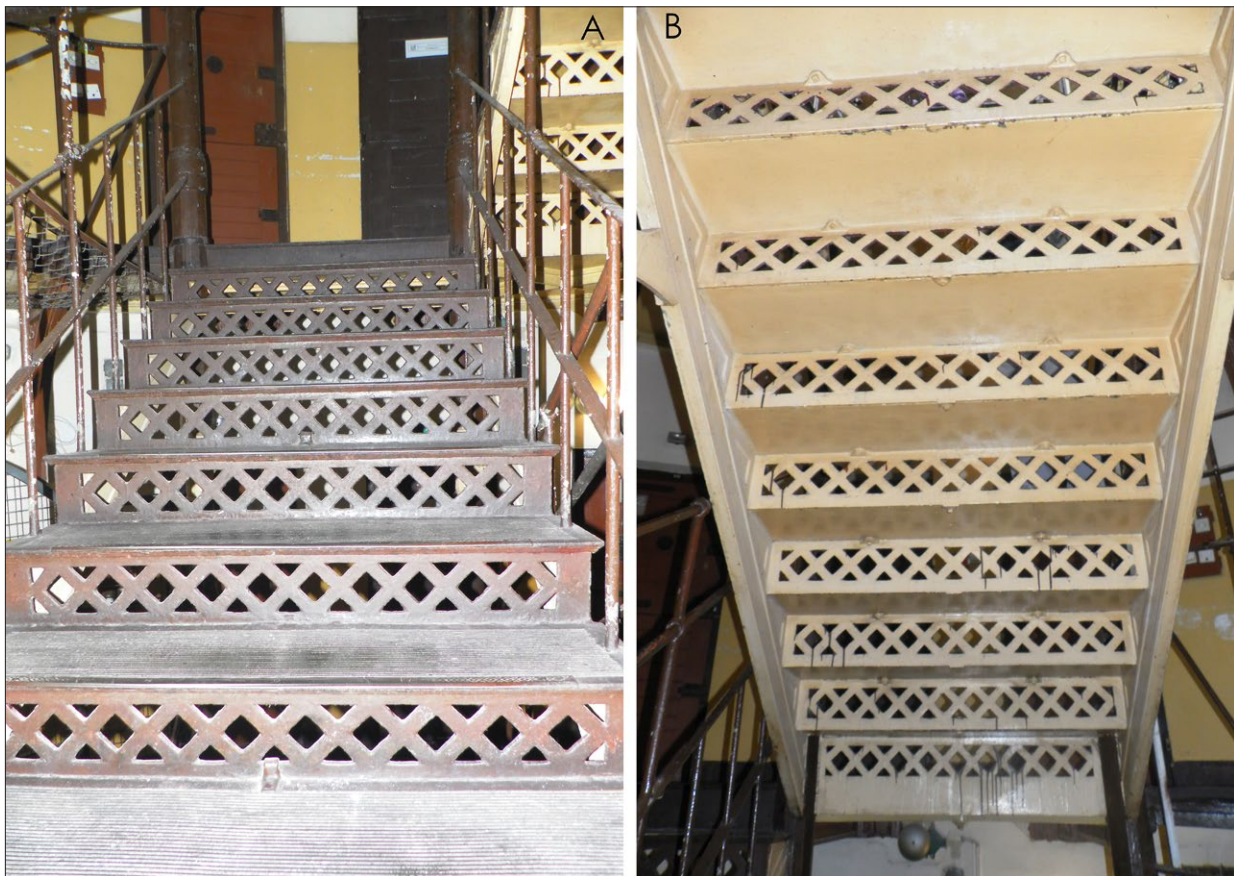
Ryc. 9. Bieg schodowy: A – widok od strony wchodzenia po schodach, ażurowa, geometryczna dekoracja podstopnic oraz prosta w wyrazie plastycznym balustrada; B – widok od strony podniebienia, konstrukcja montażu stopni; fot. Ł. Lewandowski 2015.

Fig. 9. Flight of stairs: A – view from the ascending side, the openwork, geometric ornamentation of the risers and the visually simple balustrade; B – view from the underside, stair assembly structure; photo by Ł. Lewandowski 2015.
