PROBLEMY MODERNIZACJI BUDYNKÓW WIELKOPŁYTOWYCH OSIEDLI MIESZKANIOWYCH

PROBLEMS WITH "GRATE PLATE SYSTEM" HOUSES MODERNIZATION IN PEOPLE SETTLES

W artykule poruszono problematykę połączeń docieplonej warstwy elewacyjnej z konstrukcyjną w budynkach wielorodzinnych Łomżyńskiej Spółdzielni Mieszkaniowej wykonanych w technologii OWT-67N.

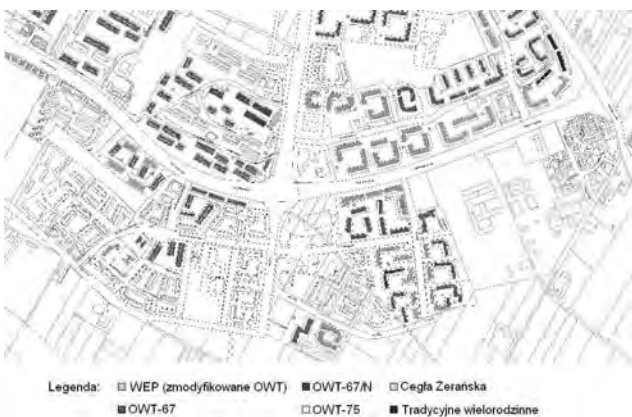
Rysunek 2.2. Wycinek szkicu planu centralnej części miasta Łomża wraz z naniesionymi budynkami (źródło: dokumentacja geodezyjna)

Łomża jest miastem na prawach powiatu w północno-wschodniej Polsce, w województwie Podlaskim. Jest trzecim, co do wielkości miastem w województwie. Liczba mieszkańców wynosi 62 771 stan na dzień 31.12.2013 r.). Badaniem objęto sześć budynków wykonanych w systemie OWT-67/N, należących do zasobów Łomżyńskiej Spółdzielni Mieszkaniowej (rys. 2.1) zlokalizowanych w centralnej części miasta Łomża (rys. 2.2).

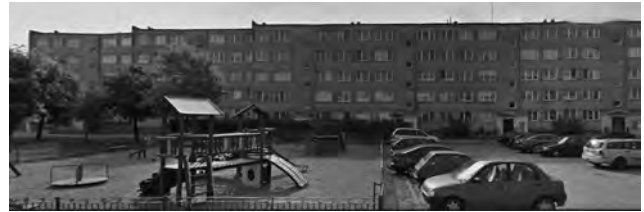
Rysunek 2.3. Elewacja budynku przy ulicy Chopina 3 w Łomży

Budynek pierwszy to 5-cio kondygnacyjny budynek wielopłytkowy, zlokalizowany przy ul. Chopina 3 w Łomży (rys. 2.3, 2.4). Jest to obiekt mieszkalny, wolnostojący

cy z uskokami w poziomie i pionie, posiada osiem klatek schodowych, o wymiarach 125,11 m x 9,92 m i ilości 90 mieszkań. Oddany do użytku został 6 czerwca 1976 roku. W 1997 roku ściany zewnętrzne budynku zostały ocieplone styropianem gr. 6 cm w 1997 roku według technologii „lekkiej-mokrej”.

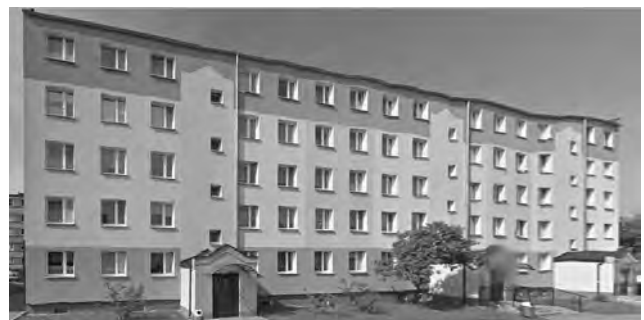
Rysunek 2.5. Elewacja budynku przy ulicy Spółdzielczej 30 w Łomży

Budynek drugi zlokalizowany jest w Łomży przy ul. Spółdzielczej 30 (rys. 2.5, 2.6). Jest to obiekt wolnostojący, cztero-klatkowy, o wymiarach 59,93 m x 9,92 m i ilości 40 mieszkań. Przy czym dwie klatki są na poziomie czterech a kolejne dwie na poziomie pięciu kondygnacji. Budynek został oddany do użytku 6 kwietnia 1979 roku. W 2000 roku ściany zewnętrzne budynku zostały ocieplone styropianem gr. 6 cm według technologii „lekkiej-mokrej”.

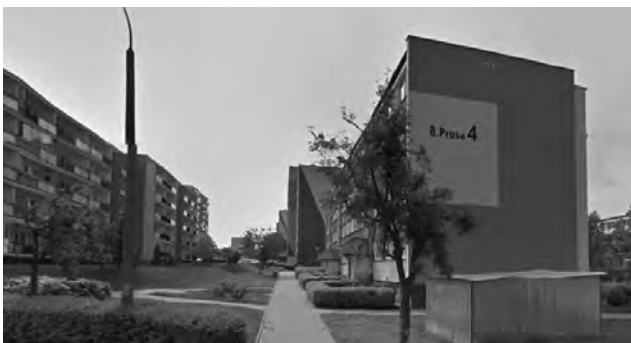
Rysunek 2.7. Elewacja budynku przy ulicy Prusa 4 w Łomży

Trzeci budynek zlokalizowany jest przy ul. Prusa 4 w Łomży (rys.2.7, 2.8) o wymiarach 59,93 m x 9,92 m i ilości 44 mieszkań.. Jest to obiekt trzysegmentowy, całkowicie podpiwniczony. Jeden segment jest pięciokondygnacyjny zaś dwa pozostałe czterokondygnacyjne. W 2000 roku ściany zewnętrzne budynku zostały ocieplone styropianem gr. 6 cm według technologii „lekkiej-mokrej”.

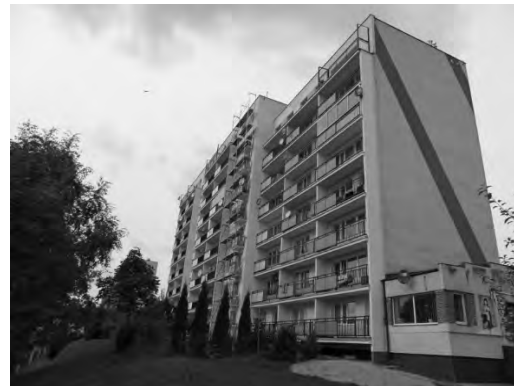
Rysunek 2.9. Elewacja budynku przy ulicy Żeromskiego 4 w Łomży

Czwarty budynek mieści się przy ul. Żeromskiego 4 w Łomży (rys. 2.9, 2.10) o wymiarach 49,38 m x 9,92 m i ilości 72 mieszkań. Jest to budynek składający się z trzech segmentów: dwóch dziewięciokondygnacyjnych i jednego ośmiokondygnacyjnego. Oddany do użytku został 31 grudnia 1981 roku. Obiekt jest całkowicie podpiwniczony. Ściany zewnętrzne budynku zostały ocieplone styropianem gr. 6 cm w 1997 roku według technologii „lekkiej-mokrej”. Trzy wyżej wymienione obiekty zostały zaprojektowane przez Zakład Projektowania i Usług Inwestycyjnych „Inwestprojekt Białystok”.

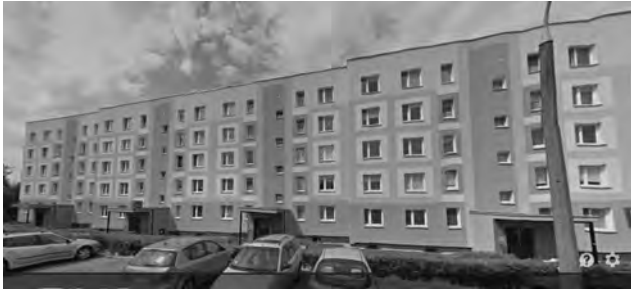
Rysunek 2.11. Elewacja budynku wielkopłytkowego na ul. Kołłątaja 4 w Łomży

Kolejne obiekty objęte badaniem to budynki wielopłytowe mieszczące się przy ul. Kołłątaja 4 i Kołłątaja 6. Jeden z nich – *piąty budynek* jest obiektem trzy-klatkowym z pięcioma kondygnacjami nadziemnymi, całkowicie podpiwniczonym (rys. 2.11, 2.12). Wymiary budynku to: 49,32 m x 9,94 m i ilość 30 mieszkań. Oddany do użytku został 30 marca 1988 roku. Ściany zewnętrzne budynku zostały ocieplone styropianem gr. 6 cm w 2000 roku według technologii „lekkiej-mokrej”. Natomiast drugi obiekt mieszczący się przy ul. Kołłątaja 6 – *szósty budynek*, jest obiektem cztero-klatkowym z pięcioma kondygnacjami nadziemnymi, całkowicie podpiwniczonym (rys. 2.13). Wymiary budynku to: 60,38 m x 9,94 m i ilość 40 mieszkań. Obiekt oddany został do użytku 15 kwietnia 1988 roku. Zewnętrzne ściany szczytowe budynku zostały ocieplone styropianem gr. 6 cm w 2004 roku według technologii „lekkiej-mokrej”. Oba te budynki wielopłytowe zostały zaprojektowane

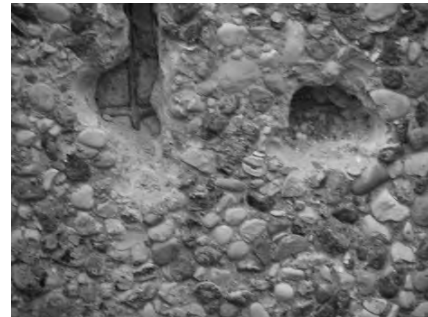
Rysunek 3.2. Pomiary grubości warstwy fakturowej

W ramach przeprowadzonych badań w sześciu obiektach dokonano pomiaru grubości warstwy fakturowej (rys. 3.2) i zlokalizowano położenie siatki zbrojeniowej w warstwie fakturowej (rys. 3.3).

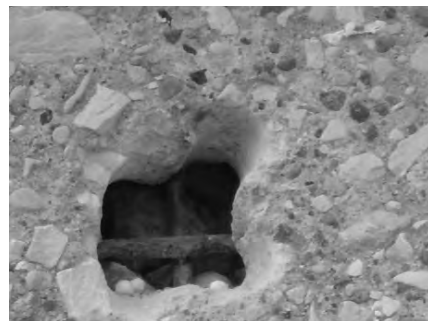
Rysunek 3.3. Widok odkrywek siatki zbrojeniowej w warstwie fakturowej
