## BADANIA WSTĘPNE MOŻLIWOŚCI OCENY STANU POWIERZCHNI TOCZNEJ SZYN ZA POMOCĄ ZJAWISK WIBROAKUSTYCZNYCH<sup>1</sup>

Roksana LICOW<sup>\*</sup>, Franciszek TOMASZEWSKI<sup>\*\*</sup>  
Michał URBANIAK<sup>\*</sup>

<sup>\*</sup> Politechnika Gdańska, Wydział Inżynierii Lądowej i Środowiska

W artykule przedstawiono wstępną koncepcję możliwości wykorzystania zjawisk wibroakustycznych w celu oceny stanu powierzchni tocznych szyn. Scharakteryzowano metodykę, zakres badań oraz wybór punktów lokalizacyjnych. Badania wstępne obejmowały pomiary drgań i hałasu na referencyjnym odcinku toru oraz na odcinku toru z wadą squat. Pomiary przeprowadzono na dwóch liniach kolejowych nr 213 Reda – Hel oraz 131 Chorzów Batory – Tczew. W artykule zawarto wyniki z przeprowadzonych pomiarów oraz wstępne wnioski potwierdzające zasadność prowadzenia dalszych badań zjawisk wibroakustycznych.

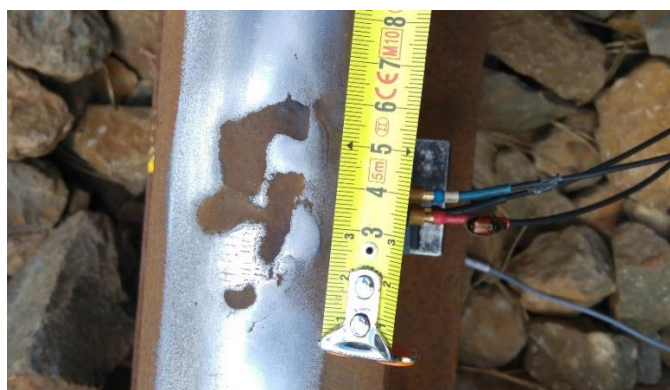
Do analizy zjawisk wibroakustycznych wykorzystano powierzchnię toczną z wadą squat (wada 227 wg Katalogu Wad w Szynach Kolejowych PLK) inaczej pęknięcie i miejscowe zagłębienie powierzchni tocznej (rys. 1) [3].

Rys. 1. Wada squat na linii kolejowej nr 213 Reda – Hel (KM 38.750 LT)

Wada squat występuje poza końcami szyn na powierzchni tocznej główki szyny, na prostych odcinkach toru oraz na wzniesieniach o pochyleniu do 4,0%. W pierwszych fazach rozwoju, wada objawia się jako ciemny punkt często jeszcze niezawierający pęknięć o półkolistym kształcie, natomiast w kolejnych etapach następuje łuszczenie i pękanie materiału. Brak obserwacji i stosowania środków zaradczych może doprowadzić do całkowitego pęknięcia szyny. Przyczyny powstawania wad typu squat nie są jeszcze do końca poznane. Wykazano, że pęknięcia wzdłużne powiązane są z występowaniem białej warstwy bezpostaciowego martenzytu na powierzchni tocznej szyn. Badania te wykazały, że w większości, zaobserwowano zahamowanie rozwoju mikropęknięć wad typu squat przekraczających strefę białej warstwy martenzytu do materiału rodzimego główki szyny [6].

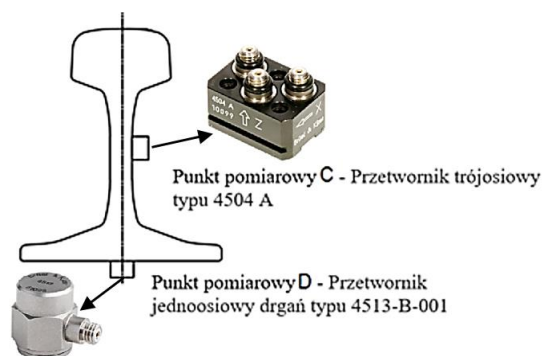
Do pomiaru drgań wykorzystano dwa przetworniki: trójosiowy przetwornik drgań typu 4504A oraz przetwornik jednoosiowy drgań typu 4513-B-001. Przetwornik trójosiowy został zamontowany na szyjce szyny natomiast przetwornik jednoosiowy zamontowano pod stopką szyny (rys. 2).

Rys. 2. Metodyka rozmieszczenia punktów pomiaru drgań na podstawie [<http://www.bruel.com.pl/>]

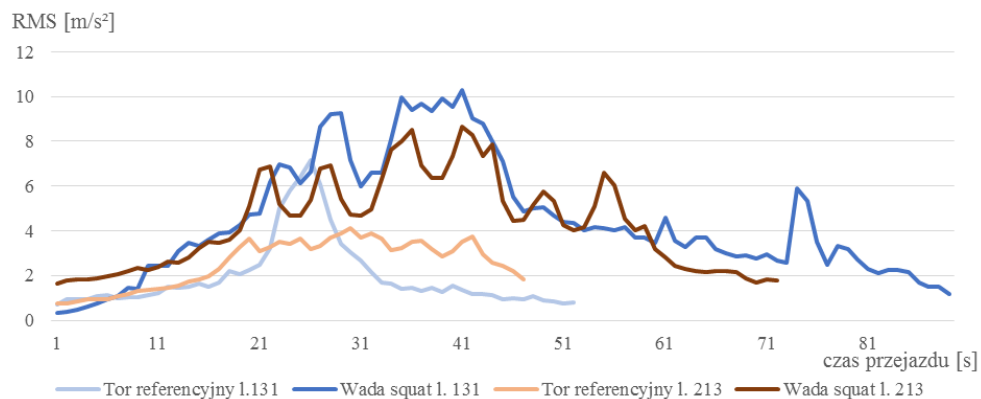
Rysunek 5 przedstawia średnie wartości przyspieszeń drgań szyny z jedenastu przejazdów dla każdej z grup pomiarowych w kierunku wzdłużnym X, zgodnym z ruchem pojazdów szynowych. Dla linii 131 wartości przyspieszeń przy przejeździe po wadzie squat były pięciokrotnie większe w porównaniu do rejestrowanych sygnałów na odcinku toru referencyjnego. Dla linii 213, zarejestrowano dwukrotne zwiększenie wartości niż w przypadku odcinka toru referencyjnego.

Rys. 5. Wyniki pomiarów z czujnika trójosiowego umiejscowionego na szyjsce szyny kierunek X dla odcinków torów referencyjnych oraz powierzchni z wadą squat

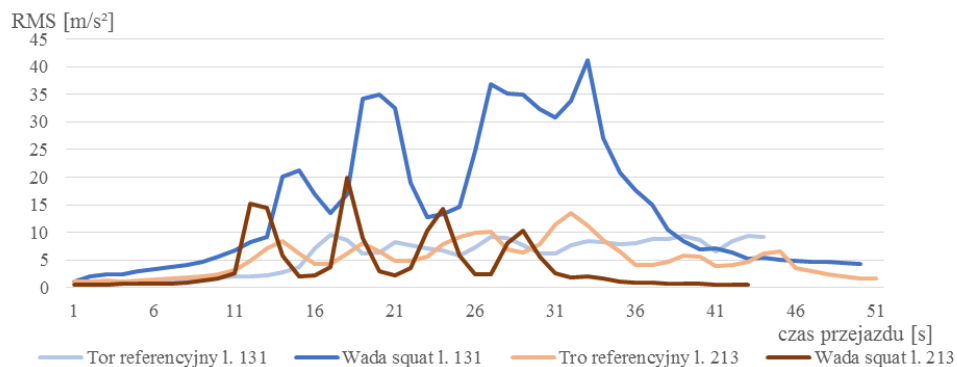
Na rysunku 6 przedstawiono średnie wartości z jedenastu przejazdów dla każdej z grup pomiarowych w kierunku poprzecznym Y do ruchu pojazdów szynowych. Na linii 213, zarejestrowano przybliżone wartości przyspieszeń przy przejeździe po odcinku z wadą jak i po odcinku toru bez wady/referencyjnym. Dla linii 131 wartości przyspieszeń przy przejeździe po wadzie squat były czterokrotnie większe w porównaniu do toru referencyjnego.

Rys. 6. Wyniki pomiarów z czujnika trójosiowego umiejscowionego na szyjsce szyny kierunek Y dla odcinków torów referencyjnych oraz powierzchni z wadą squat

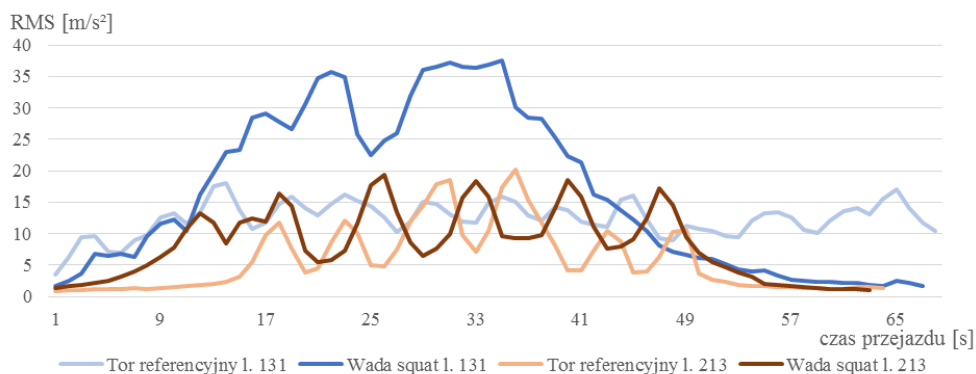
Na rysunku 7 przedstawiono średnie wartości przyspieszeń z jedenastu przejazdów dla każdej z grup pomiarowych w kierunku prostopadły do ruchu pojazdów szynowych. Na linii 213, zarejestrowano przybliżone wartości przyspieszeń przy przejeździe taboru po odcinku toru z wadą jak i po torze referencyjnym. Dla linii 131 wartości przyspieszeń przy przejeździe taboru po

odcinku toru z wadą squat były trzykrotnie większe w porównaniu do rejestrowanych przy przejeździe po odcinku referencyjnym.

Rys. 7. Wyniki pomiarów z czujnika trójosiowego umiejscowionego na szyjście szyny kierunku Z dla odcinków torów referencyjnych oraz powierzchni z wadą squat

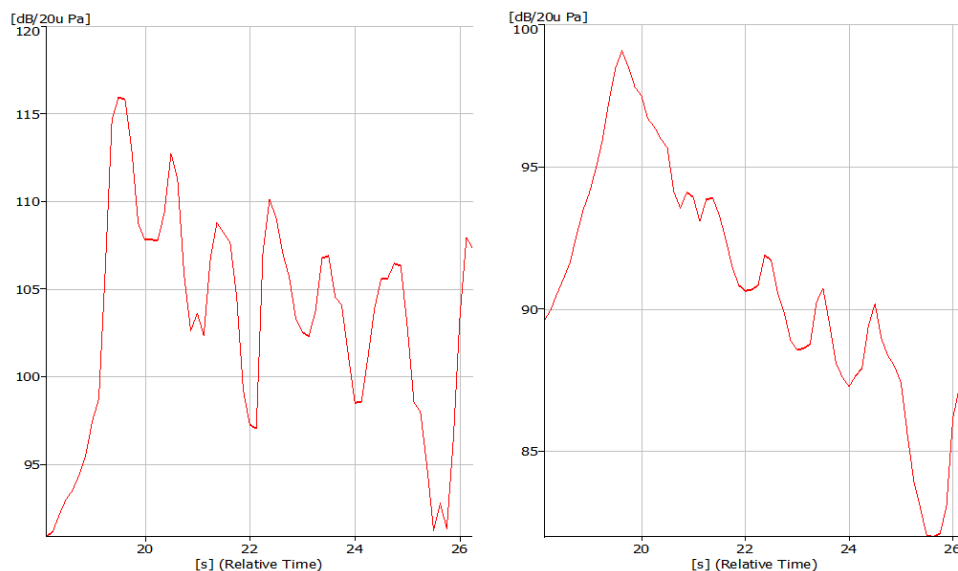
Na rysunku 9 przedstawiono wyniki pomiaru hałasu w dwóch punktach pomiarowych oddalonych 0,5 m i 7,5 m od odcinka toru dla toru referencyjnego linii nr 213 Reda – Hel dla punktu pomiarowego nr 10.

Rys. 9. Wyniki pomiarów hałasu dla punktu w odległości 0,5 m (po lewej) i 7,5 m (po prawej) – odcinek toru referencyjny linii 213 Reda – Hel

Podczas przejazdu taboru po referencyjnym odcinku toru średnie wartości poziomu hałasu wynosiły 110 dB dla mikrofonu oddalonego 0,5 m od osi szyny oraz 90 dB dla mikrofonu umiejscowionego 7,5 m od osi toru. Pomiar tła wykazał średnie wartości dla odcinka toru z wadą squat o wartości 75 dB natomiast dla referencyjnego odcinka toru 67 dB.
