Marek Śliwowski*

NDTEST Sp. z o.o. - Warszawa

Analiza porównań biegłości badania złącza spawanego

Analysis of proficiency tests of welded joint

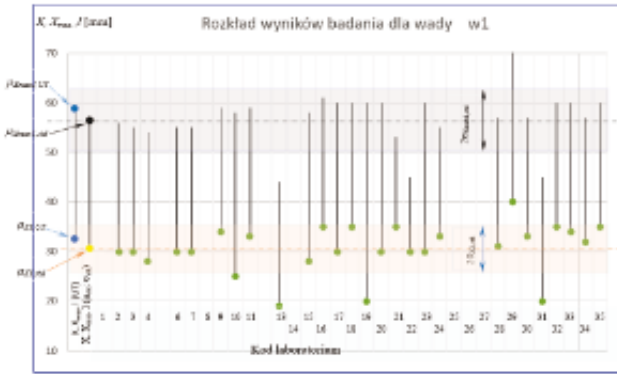
Rys. 3. Rozkład wyników badania radiograficznego dla wady „w1” (zielone punkty – początek, czarne pionowe linie – długość wskazania), uzyskanych przez laboratoria (kody) na tle średnich statystycznych parametrów μ_{std} oraz σ_{std} dla tej wady: – początek $X_{1,std} = \mu_{x1,std} \pm \sigma_{x1,std}$ – (kolor żółty); koniec wady $X_{max1,std} = \mu_{Xmax1,std} \pm \sigma_{Xmax1,std}$ – (kolor czarny); oraz długość l_{x2} (pośrednio – jako różnica początku i końca wady). Naniesiono również pasy odchylenia standardowego dla początku (kolor morski) i końca wady (kolor szary). Dla porównania pokazano także parametry wady otrzymane z badania ultradźwiękowego UT (niebieskie punkty - początku i końca wady a czarna linia – długość wskazania)

- 4 laboratoria (lab 13, lab 19, lab 29, lab 31) osiągnęły wynik wątpliwy dla położenia X oraz rozmiaru l_x ($2 < z_{xu} \leq 3$);
- wybrane wyniki porównań można prześledzić w Tablicy 1, 2 oraz na wykresach – Rys.3;
- dla porównania oceny statystycznej na Rys.3 podano parametry położenia i rozmiarów wady, wynikające z oceny statystycznej badania biegiłości UT;
- szczegółowe wyniki porównań można prześledzić w opracowaniu [1]

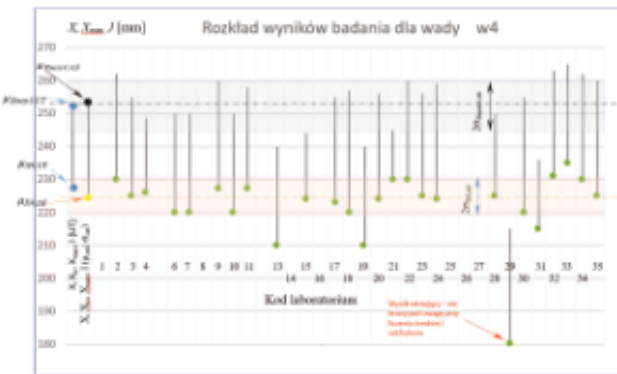
Rys. 4. Rozkład wyników badania radiograficznego dla wady „w4” (zielone punkty – środek, czarne linie – długość wskazania), uzyskanych przez laboratoria (kody) na tle średnich statystycznych parametrów μ_{std} oraz σ_{std} dla tej wady: – początek $X_{4,std} = \mu_{x4,std} \pm \sigma_{x4,std}$ – (kolor żółty); koniec wady $X_{max4,std} = \mu_{Xmax4,std} \pm \sigma_{Xmax4,std}$ – (kolor czarny); oraz długość l_{x2} (czarna linia ciągła – jako różnica początku i końca wady). Naniesiono również pasy odchylenia standardowego dla środka (kolor seledynowy) i końca wady (kolor szary). Dla porównania pokazano także parametry wady otrzymane z badania ultradźwiękowego UT (niebieskie punkty - początku i końca wady a czarna linia – długość wskazania). Zaznaczono również wyniki odstające, które nie powinny być brane przy liczeniu parametrów statystycznych rozkładu.

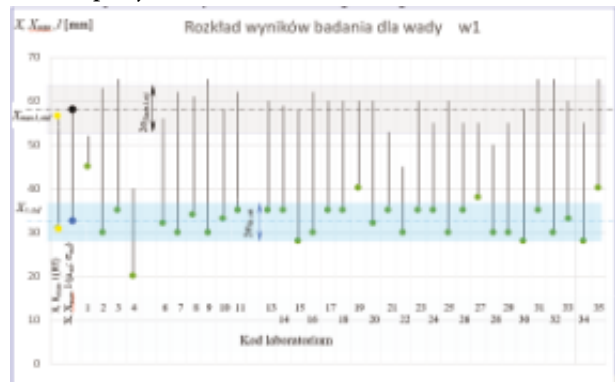
Rys. 5. Rozkład wyników badania ultradźwiękowego dla wady „w1” (zielone punkty – początek, czarne linie – długość wskazania), uzyskanych przez laboratoria (kody) na tle średnich statystycznych parametrów μ_{std} oraz σ_{std} dla tej wady: – początek $X_{1,std} = \mu_{x1,std} \pm \sigma_{x1,std}$ – (kolor niebieski); koniec wady $X_{max1,std} = \mu_{Xmax1,std} \pm \sigma_{Xmax1,std}$ – (kolor czarny); oraz długość l_{x2} (pośrednio – jako różnica początku i końca wady). Naniesiono również pasy odchylenia standardowego dla początku (kolor niebieski) i końca wady (kolor szary). Na rysunku pokazano także dla porównania parametry wady otrzymane z radiografii błonowej RT (żółte punkty – początku i końca wady oraz czarna linia – długość wskazania)

- 2 laboratoria (lab 1, lab 4) osiągnęły wynik niezadawalający dla położenia X, Y, T, rozmiaru l_x oraz poziomu wady ($z_{xu} > 3$);
- wybrane wyniki porównań można prześledzić w Tablicy 3 i 4 oraz na wykresach – Rys.5, Rys.6 oraz Rys.7;
- dla porównania oceny statystycznej na Rys.5. podano parametry położenia i rozmiarów wady, wynikające z oceny RT;
- szczegółowe wyniki porównań można prześledzić w opracowaniu [2].

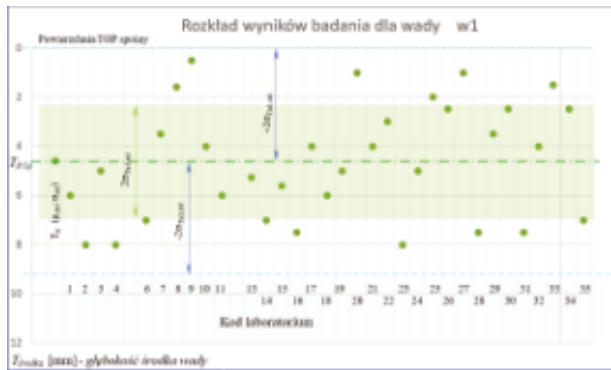
Rys. 7. Rozkład wyników badania ultradźwiękowego dla wady „w1” (zielone punkty), uzyskanych przez laboratoria na tle średnich statystycznych parametrów μ_{std} oraz σ_{std} dla tej wady: głębokość środka wady względem powierzchni TOP spoiny – $T_{sr1} = \mu_{T_{sr1}, std} \pm \sigma_{T_{sr1}, std}$ w [mm] - (linia przerywana – kolor zielony). Naniesiono również pasy odchylenia standardowego (kolor jasnozielony). Liniami niebieskimi (przerwanymi) podano także położenia dla podwójnego odchylenia standardowego $T_{sr1, \mu} = \mu_{T_{sr1}, std} \pm 2\sigma_{T_{sr1}, std}$ w [mm].

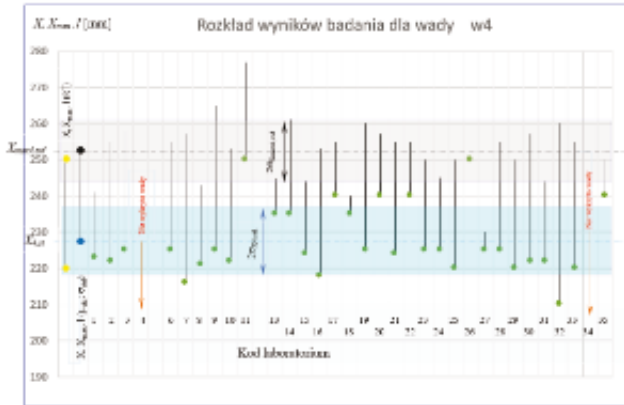
Rys. 8. Rozkład wyników badania ultradźwiękowego dla wady „w4” (zielone punkty – początek, czarna linie – długość wskazania), uzyskanych przez laboratoria (kody) na tle średnich statystycznych parametrów μ_{std} oraz σ_{std} dla tej wady: - początek $X_{4, std} = \mu_{x4, std} \pm \sigma_{x4, std}$; - (kolor niebieski); koniec wady $X_{max4, std} = \mu_{xmax4, std} \pm \sigma_{xmax4, std}$ oraz długość l_{x4} (pośrodku – jako różnica początku i końca wady). Naniesiono również pasy odchylenia standardowego dla początku (kolor niebieski) i końca wady (kolor szary). Na rysunku pokazano dla porównania parametry wady otrzymane z radiografii błonowej RT (żółte punkty – początek i końca wady oraz czarna linia – długość wskazania)

- wykresy rozkładu wybranych parametrów wady w4:
 - X, X_{max}, l [mm] – Rys. 8
 - ΔH_{ul} [dB] – Rys. 9
 - $Y_{\text{środkowa}}$ [mm] – Rys. 10;
 - porównanie z wynikami badania radiograficznego – RT.

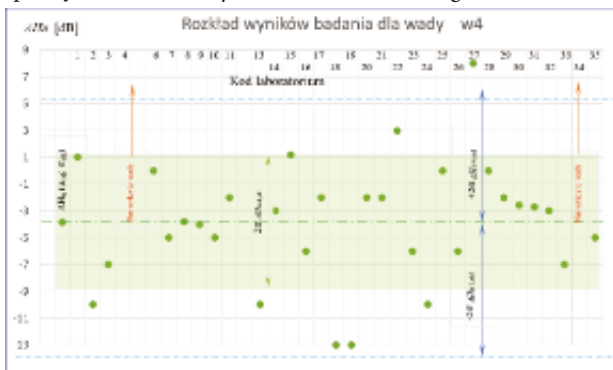
Rys. 9. Rozkład wyników badania ultradźwiękowego dla wady „w4” (zielone punkty), uzyskanych przez laboratoria na tle średnich statystycznych parametrów μ_{std} oraz σ_{std} dla tej wady: poziom wskazania wady – $\Delta H_{u4\mu} = \mu_{\Delta H_{u4, std}} \pm \sigma_{\Delta H_{u4, std}}$ w [dB] – (linia przerywana – kolor zielony). Naniesiono również pasy odchylenia standardowego (kolor jasnozielony) Liniami niebieskimi (przerywanymi) podano także położenia dla podwójnego odchylenia standardowego $\Delta H_{u4\mu} = \mu_{\Delta H_{u4, std}} \pm 2 \sigma_{\Delta H_{u4, std}}$ w [mm].

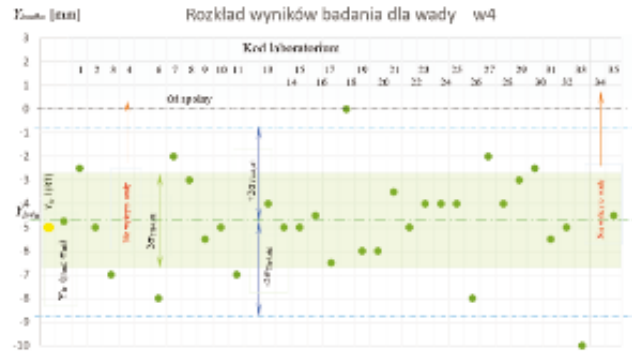
Rys. 10. Rozkład wyników badania ultradźwiękowego dla wady „w4” (zielone punkty), uzyskanych przez laboratoria na tle średnich statystycznych parametrów μ_{std} oraz σ_{std} dla tej wady: środek wady poprzecznie do osi spiny – $Y_{\text{śr4}\mu} = \mu_{Y_{\text{śr4, std}}} \pm \sigma_{Y_{\text{śr4, std}}}$ w [mm] – (linia przerywana - kolor zielony). Naniesiono również pasy odchylenia standardowego (kolor jasnozielony) Liniami niebieskimi (przerywanymi) podano również położenia dla podwójnego odchylenia standardowego $Y_{\text{śr4}\mu} = \mu_{Y_{\text{śr4, std}}} \pm 2 \sigma_{Y_{\text{śr4, std}}}$ w [mm]. Na rysunku pokazano także dla porównania parametry wady otrzymane z radiografii błonowej RT (żółty punkt).

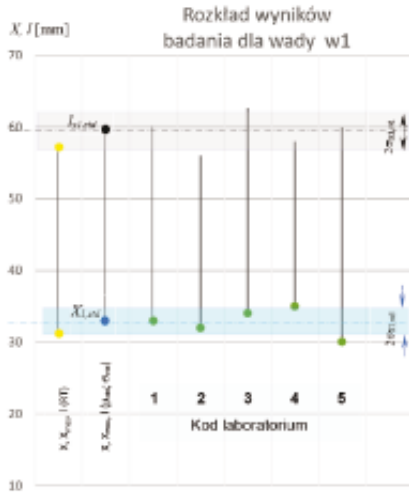
Rys. 11. Rozkład wyników badania UTPA dla wady „w1” (zielone punkty – początek, czarne linie – długość wskazania), uzyskanych przez laboratoria (kody) na tle średnich statystycznych parametrów μ_{std} oraz σ_{std} dla tej wady: – początek $X_{1,std} = \mu_{x1,std} \pm \sigma_{x1,std}$ – (kolor niebieski) oraz długość l_{x1} – (kolor czarny). Naniesiono również pasy odchylenia standardowego dla początku (kolor niebieski) i długości wady (kolor szary). Na rysunku pokazano także dla porównania parametry wady otrzymane z radiografii błonowej RT (żółte punkty – początku i końca wady oraz czarna linia – długość wskazania)

- wyniki badania ultradźwiękowego PA oraz obliczeń parametru z_{score} – Tablica 5
- wykresy rozkładu wybranych przykładowo parametrów wady w1:
 - X, X_{max}, l [mm] – Rys. 11
 - $Y_{\text{środkowa}}$ [mm] – Rys. 12
 - ΔH_{ul} [dB] – Rys. 13
 - $T_{\text{środkowa}}$ [mm] – Rys. 14
 - h_{t1} [mm] – Rys. 15
 - porównanie z wynikami badania radiograficznego – RT.

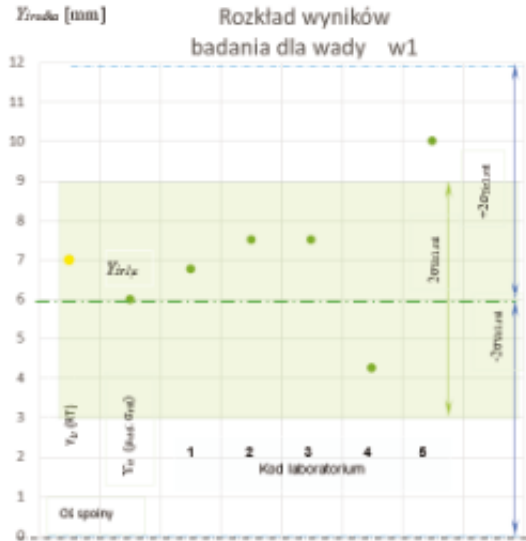
Rys. 12. Rozkład wyników badania ultradźwiękowego UTPA dla wady „w1” (zielone punkty), uzyskanych przez laboratoria na tle średnich statystycznych parametrów μ_{std} oraz σ_{std} dla tej wady: - środek wady poprzecznie do osi spójny - $Y_{sr\mu} = \mu_{Ysr, std} \pm \sigma_{Ysr, std}$ w [mm] – (linia przerywana - kolor zielony). Naniesiono również pasy odchylenia standardowego (kolor jasnozielony). Liniami niebieskimi (przerywanymi) podano również położenia dla podwójnego odchylenia standardowego $Y_{sr\mu} = \mu_{Ysr, std} \pm 2\sigma_{Ysr, std}$ w [mm]. Na rysunku pokazano także dla porównania parametry wady otrzymane z radiografii błonowej RT (żółty punkt).

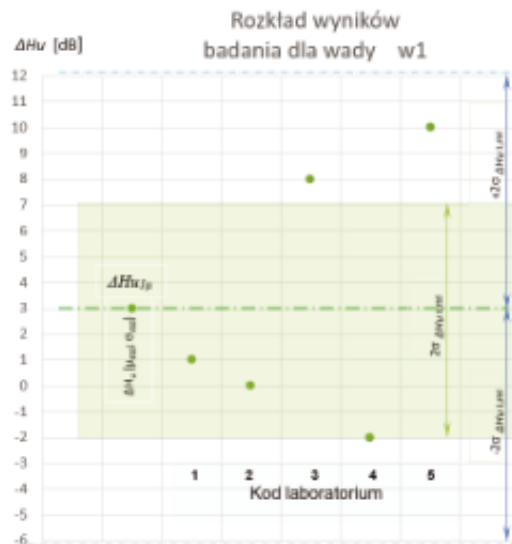
Rys. 13. Rozkład wyników badania ultradźwiękowego UTPA dla wady „w1” (zielone punkty), uzyskanych przez laboratoria na tle średnich statystycznych parametrów μ_{std} oraz σ_{std} dla tej wady: poziom wskazania wady - $\Delta H_{ul} = \mu_{\Delta H_{ul}, std} \pm \sigma_{\Delta H_{ul}, std}$ w [dB] - (linia przerywana - kolor zielony). Naniesiono również pasy odchylenia standardowego (kolor jasnozielony). Liniami niebieskimi (przerywanymi) podano także położenia dla podwójnego odchylenia standardowego $\Delta H_{ul} = \mu_{\Delta H_{ul}, std} \pm 2\sigma_{\Delta H_{ul}, std}$ w [mm]

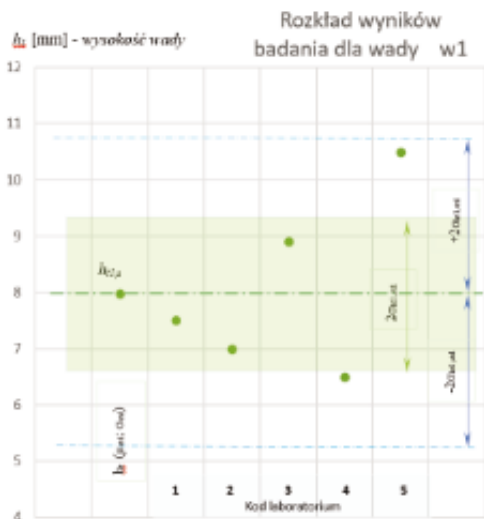
Rys. 15. Rozkład wyników badania ultradźwiękowego UTPA dla wady „w1” (zielone punkty), uzyskanych przez laboratoria na tle średnich statystycznych parametrów μ_{std} oraz σ_{std} dla tej wady: wysokość wady – $h_{t1} = \mu_{ht1, std} \pm \sigma_{ht1, std}$ w [mm] – (linia przerywana – kolor zielony). Naniesiono również pasy odchylenia standardowego (kolor jasnozielony). Liniami niebieskimi (przerywanymi) podano także położenia dla podwójnego odchylenia standardowego $T_{ht1\mu} = \mu_{ht1, std} \pm 2\sigma_{ht1, std}$ w [mm]

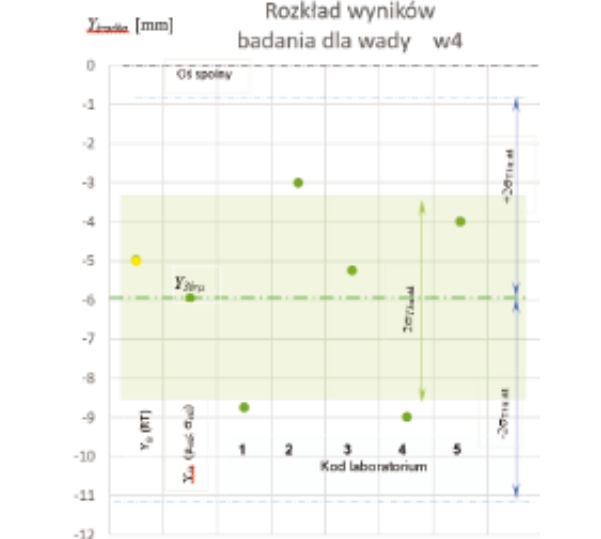
Rys. 17. Rozkład wyników badania ultradźwiękowego UTPA dla wady „w4” (zielone punkty), uzyskanych przez laboratoria na tle średnich statystycznych parametrów μ_{std} oraz σ_{std} dla tej wady: - środek wady poprzecznie do osi spójny - $Y_{\text{sr4}} = \mu_{Y_{\text{sr4}}}$, $\pm \sigma_{Y_{\text{sr4}}}$ w [mm] - (linia przerywana - kolor zielony). Naniesiono również pasy odchylenia standardowego (kolor jasnozielony). Liniami niebieskimi (przerywanymi) podano również położenia dla podwójnego odchylenia standardowego $Y_{\text{sr4}\mu} = \mu_{Y_{\text{sr4},\text{std}}} \pm 2\sigma_{Y_{\text{sr4},\text{std}}}$ w [mm]. Na rysunku pokazano także dla porównania parametry wady otrzymane z radiografii błonowej RT (żółty punkt)

- wyniki badania ultradźwiękowego PA oraz obliczeń parametru z_{score} – Tablica 6
- wykresy rozkładu wybranych przykładowo parametrów wady w4:
 - X, X_{max}, l [mm] – Rys. 16
 - $Y_{\text{środkowa}}$ [mm] – Rys. 17
 - ΔH_{ul} [dB] – Rys. 18
 - $T_{\text{środkowa}}$ [mm] – Rys. 19
 - h_{t1} [mm] – Rys. 20
 - porównanie z wynikami badania radiograficznego – RT.

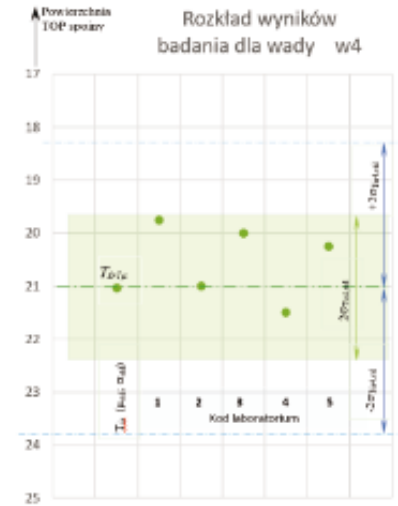
Rys. 19. Rozkład wyników badania ultradźwiękowego UTPA dla wady „w4” (zielone punkty), uzyskanych przez laboratoria na tle średnich statystycznych parametrów μ_{std} oraz σ_{std} dla tej wady: głębokość środka wady względem powierzchni TOP spójny - $T_{\text{sr4}} = \mu_{T_{\text{sr4},\text{std}}} \pm \sigma_{T_{\text{sr4},\text{std}}}$ w [mm] - (linia przerywana - kolor zielony). Naniesiono również pasy odchylenia standardowego (kolor jasnozielony). Liniami niebieskimi (przerywanymi) podano także położenia dla podwójnego odchylenia standardowego $T_{\text{sr4}\mu} = \mu_{T_{\text{sr4},\text{std}}} \pm 2\sigma_{T_{\text{sr4},\text{std}}}$ w [mm]

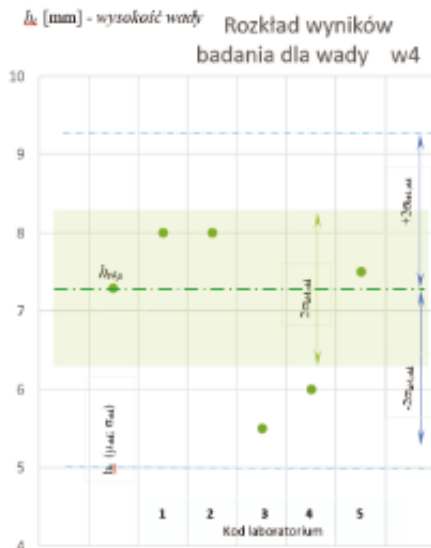
Rys. 20 Rozkład wyników badania ultradźwiękowego UTPA dla wady „w4” (zielone punkty), uzyskanych przez laboratoria na tle średnich statystycznych parametrów μ_{std} oraz σ_{std} dla tej wady: wysokość wady – $h_{t4} = \mu_{ht4, std} \pm \sigma_{ht4, std}$ w [mm] – (linia przerywana – kolor zielony). Naniesiono również pasy odchylenia standardowego (kolor jasnozielony). Liniami niebieskimi (przerywanymi) podano także położenia dla podwójnego odchylenia standardowego

$$T_{ht4u} = \mu_{ht4, std} \pm 2\sigma_{ht4, std} \text{ w [mm]}$$
