Deformacje powierzchni terenu w aspekcie wycieku „Mina” w Kopalni Soli „Wieliczka”

Land surface deformations with regard to the “Mina” leak in the Wieliczka Salt Mine

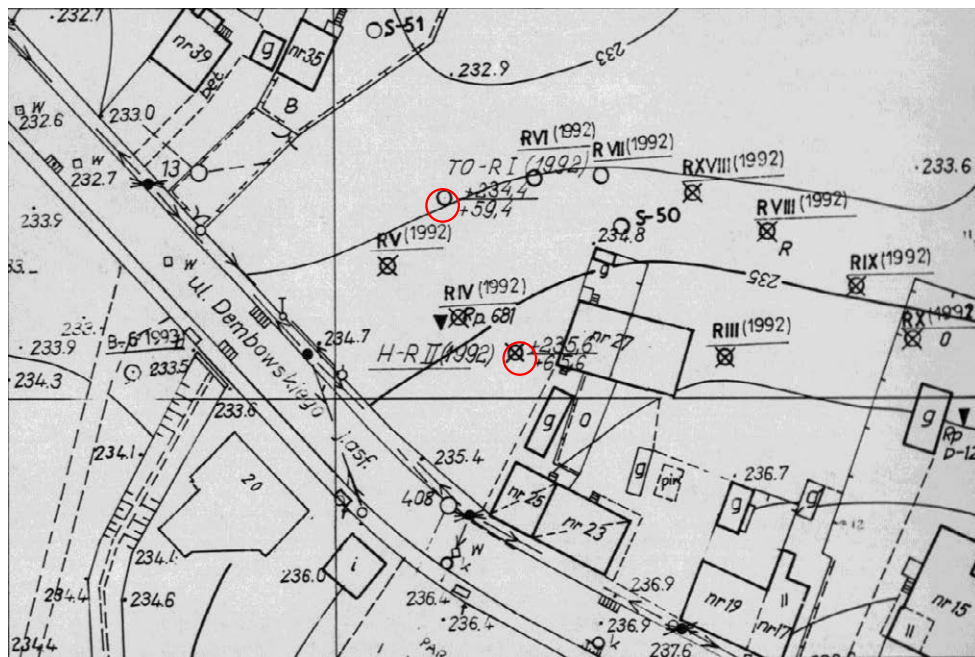
Ryc. 3. Wycinek mapy sytuacyjno – wysokościowej powierzchni
(zaznaczone otwory R-I i R-II)

Fig. 3. Part of the land survey and height map (R-I and R-II were marked in red)

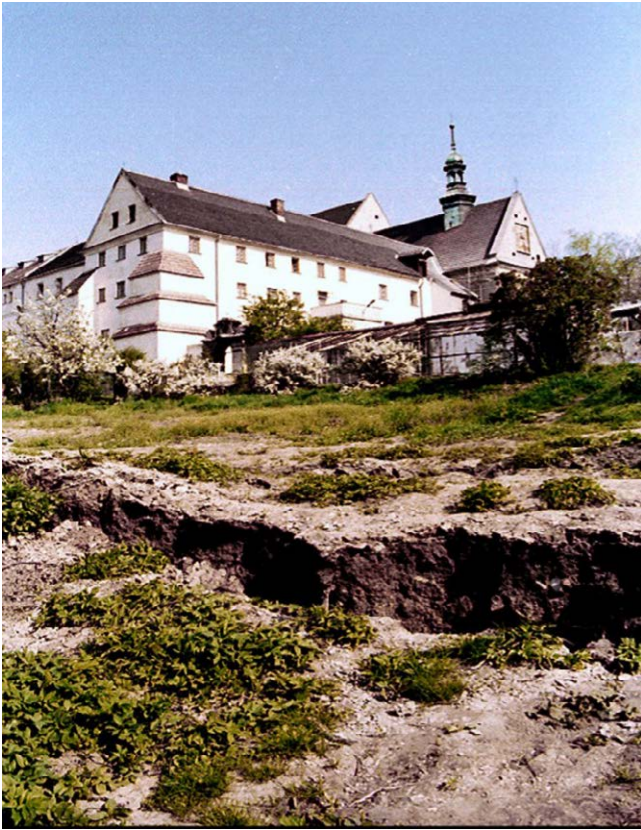
Ryc. 4. Spękania gruntu – deformacje nieciągłe w rejonie klasztoru w Wieliczce (Fot. J. Przybyło)

Fig. 4. Earth fractures – monastery in Wieliczka (after J. Przybyło)

Po wzmocnionym wpływie 11-14.09.1992 r. ukształtowała się niecka obniżeń o centrum w rejonie torów kolejowych relacji Kraków – Wieliczka i wartością obniżenia wynoszącą $W = 0,462$ m. Na powierzchni pojawiły się też pierwsze deformacje nieciągłe w postaci spękań wskazujące na powstanie dużych sił rozciągających (Ryc.4.) oraz wyraźnie tworząca się niecka obniżeniowa w początkowej swojej fazie (Ryc.5.).

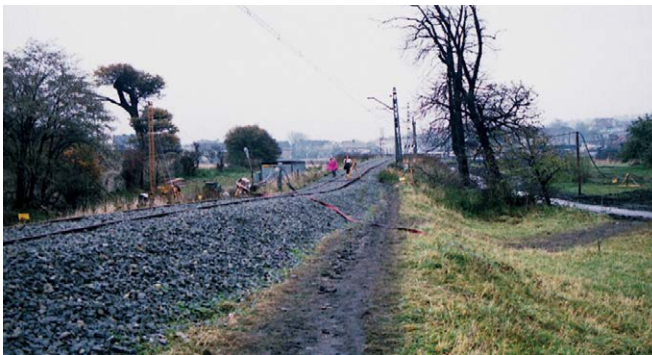
Ryc. 5. Niecka osiadań tworząca się w profilu torowiska kolejowego (Fot. J. Przybyło)

Fig. 5. Subsidence along railway tracks after (J. Przybyło)

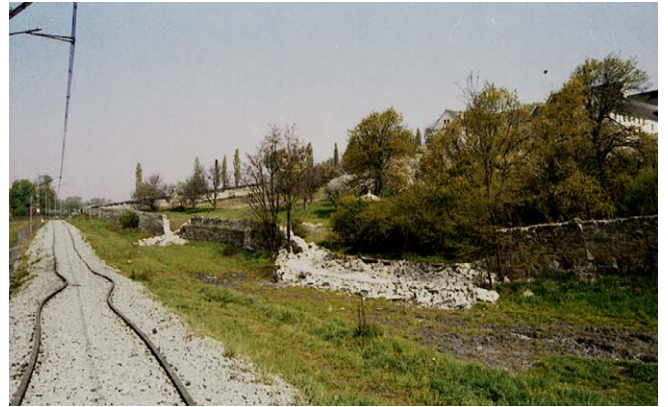
Ryc. 6. Zniszczone tory kolejowe oraz uszkodzony mur klasztorny (Fot. J. Przybyło)

Fig. 6. Deflection along railway tracks and damages to the monastery Wall (after J. Przybyło)

W ślad za rozwojem niecki następowała dalsza destrukcja powierzchni i dalsze powstawanie deformacji nieciągłych w postaci szczelin o rozwarości do 0,03 m i głębokości kilkunastu metrów. Następstwem tych deformacjami była destrukcja zabudowy i urządzeń infrastruktury kolejowej i podziemnej (Ryc.6.).

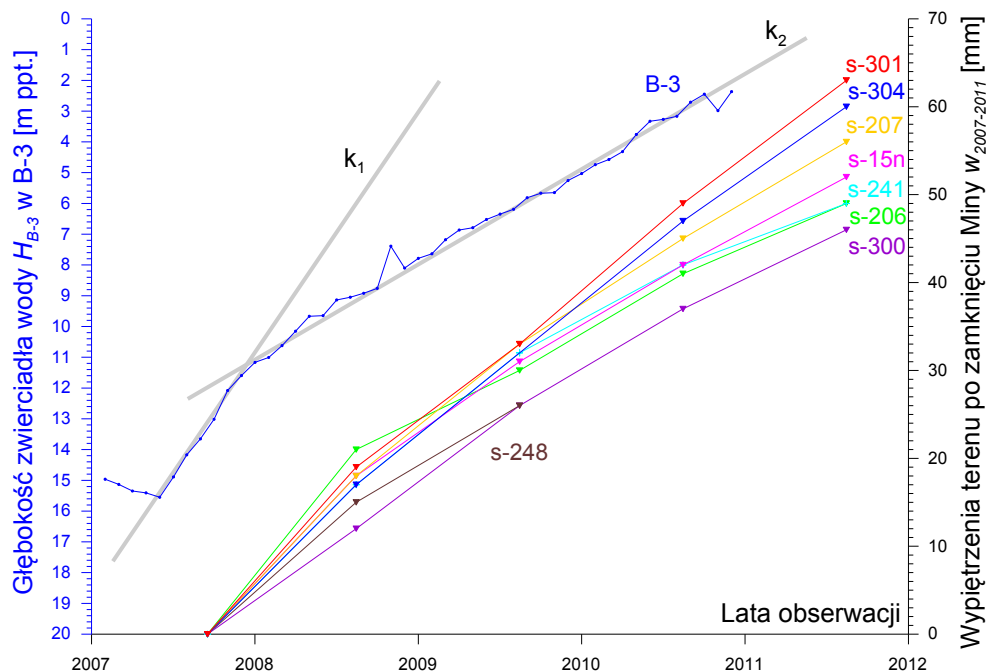
Ryc. 11. Wyniki obserwacji głębokości zwierciadła wody w otworze B-3 i wypiętrzenia reperów po zamknięciu wycieku w poprz. Mina wg. (Kortas, 2011)

Fig. 11. Water level observation in piezometer B-3 and benchmarks uplift (Kortas, 2011)

W kolejnych latach teren nadal się wypiętrzał do maksimum w 2016 r. ok +86 na punkcie S-301 w rejonie ogrodu klasztornego. Wypiętrzenia te korelowały ściślej z kształtowaniem się zwierciadła wody w piezometrach, co przedstawiano na (Ryc. 11. i 12.).

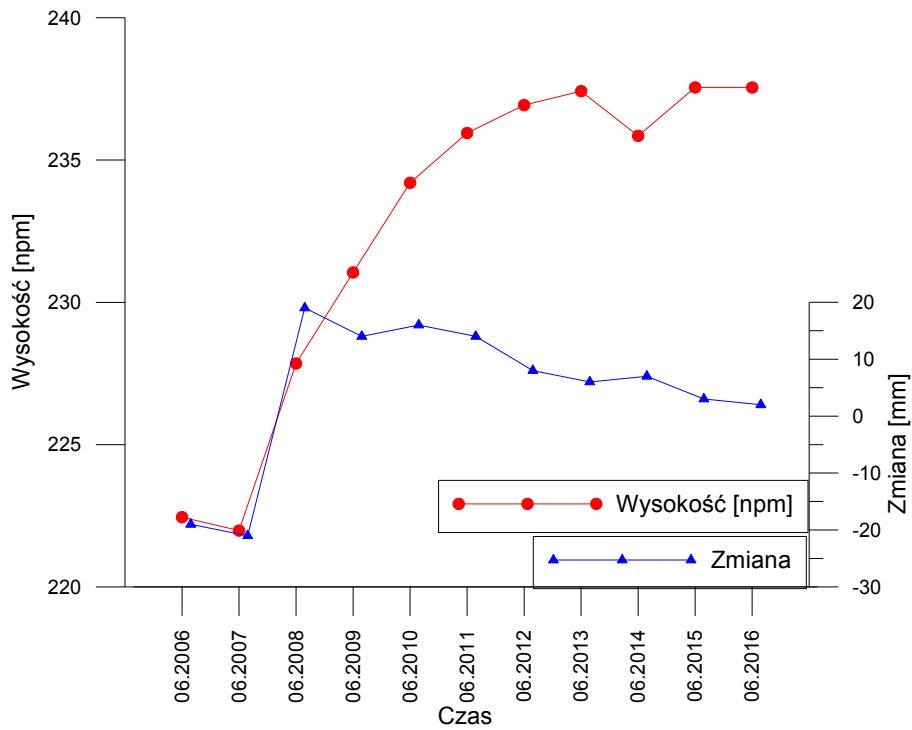
Ryc. 12. Wyniki obserwacji głębokości zwierciadła wody w otworze B-3 i średnie wypiętrzenie terenu po zamknięciu wycieku w poprz. Mina

Fig. 12. Water level observation in piezometer B-3 and benchmarks uplift after Mina drift closure
