BUDYNKI Z SUROWEJ ZIEMI NA SUWALSZCZYŹNIE (CZ. 2)

Joanna Lutyńska*, Jarosław Szewczyk**

EARTHEN CONSTRUCTIONS IN THE REGION OF SUWAŁKI (part 2)

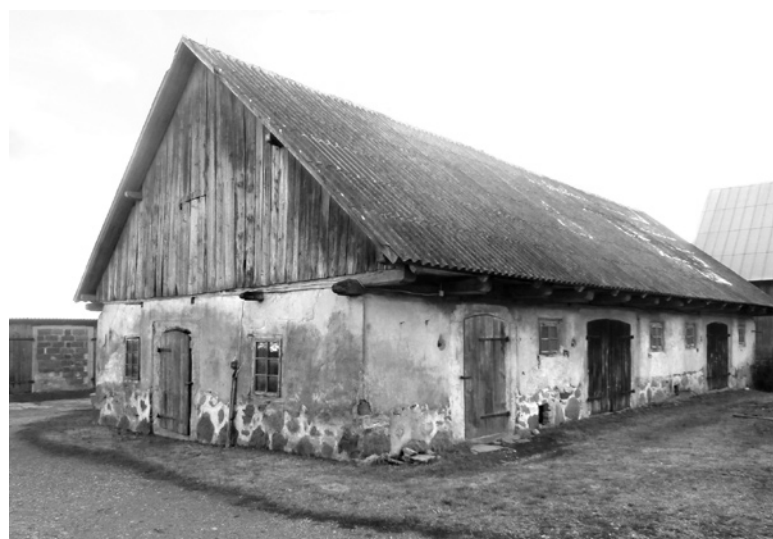
Ryc. 2. Budynek gospodarczy we wsi Słobódka, wzniesiony około 1959 roku przez Józefa Lutyńskiego; fot. J. Lutyńska, 2015
Fig. 2. A barn in Słobódka, built in 1959 by Józef Lutyński; photo by J. Lutyńska, 2015

*Suwalszczyźnie*¹⁵), wzniesiono w latach 1958-1959. Jest on posadowiony na wysokiej podmurówce z polnych kamieni, zresztą dość starannie łupanych, jako że niektóre z nich miały znaczne rozmiary; ma ściany grubości około półmetrowej, otynkowane od zewnątrz dwu- lub trzycentymetrową warstwą sztywnego tynku cementowo-wapiennego (ryc. 2). Tynk obecnie odpadł w kilku miejscach, odsłaniając glinianą fakturę na narożach oraz miejscami wokół obramowań okiennych i drzwiowych (zachowała się część oryginalnych drewnianych obramowań i tam właśnie odpada tynk, natomiast obramowania, na których mieszanka skruszała najszybciej, wymieniono później na betonowe, ponownie zalepiono gliną i otynkowano). Budynek ten pozostaje w dobrym stanie technicznym, choć nie jest już użytkowany. Jego prawdziwą ziemną konstrukcję widać dopiero po przyjrzeniu się ubytkom tynków, co dowodzi, że być może również niektóre inne okoliczne obiekty wyglądające na murowane (bo otynkowane) mogą mieć ziemne ściany.

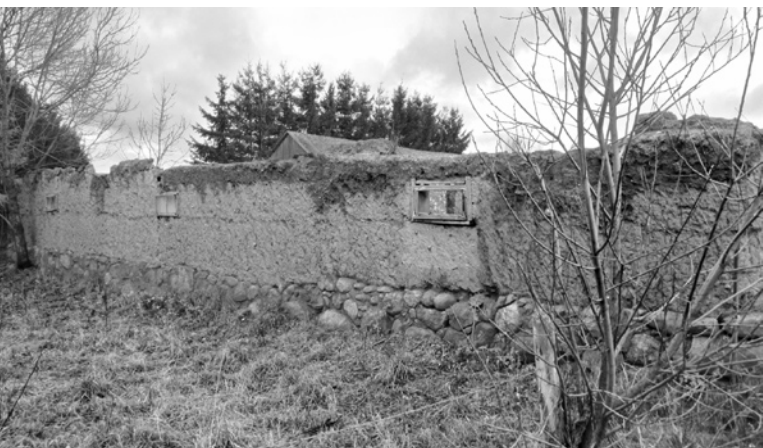
Ryc. 3. Budynek gospodarczy we wsi Żyrwiny, wzniesiony prawdopodobnie w latach pięćdziesiątych XX wieku przez rodzinę Augustajtysów; fot. J. Lutyńska, 2015

Fig. 3. A barn in Żyrwiny, built in the 1950's by the family of Augustajtys; photo by J. Lutyńska, 2015

(ryc. 3). Brak dachu, a górne fragmenty ścian uległy już erozji. Bliższe oględziny pozwalają na rozpoznanie słomianych żdźbeł w glinianej zaprawie ściennej.

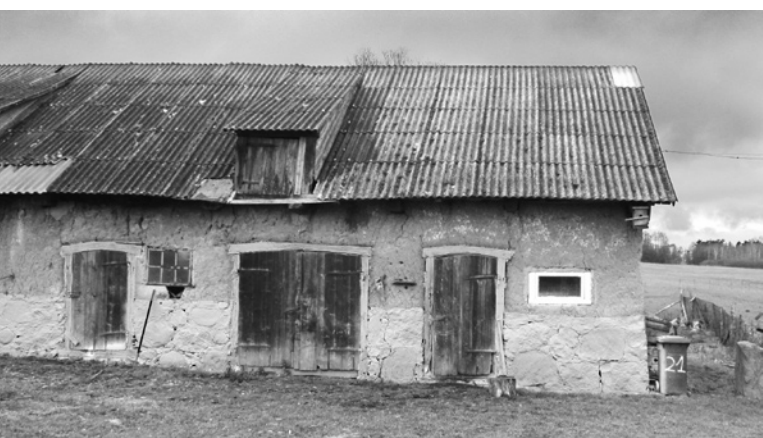
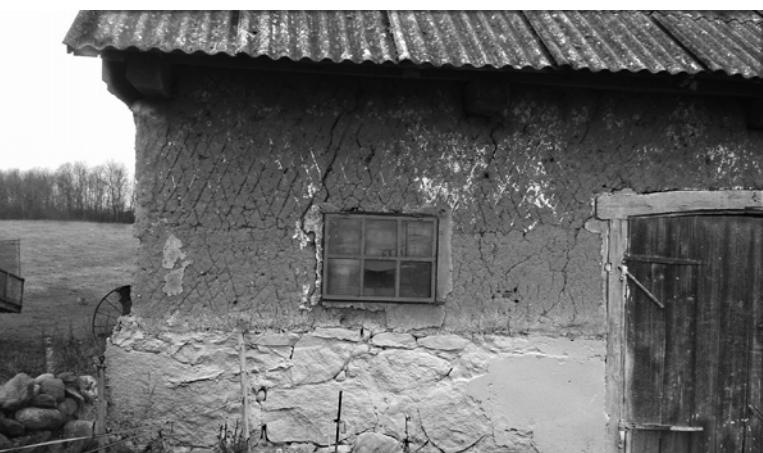
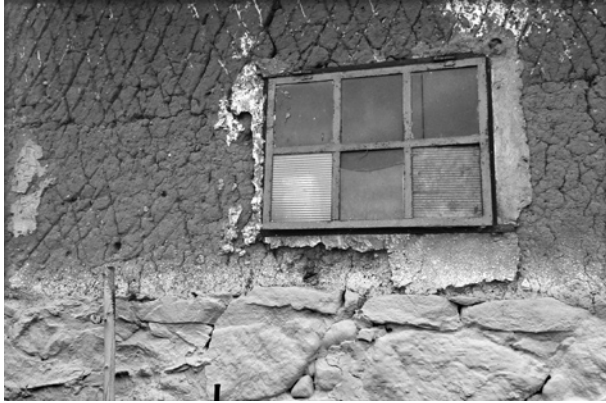
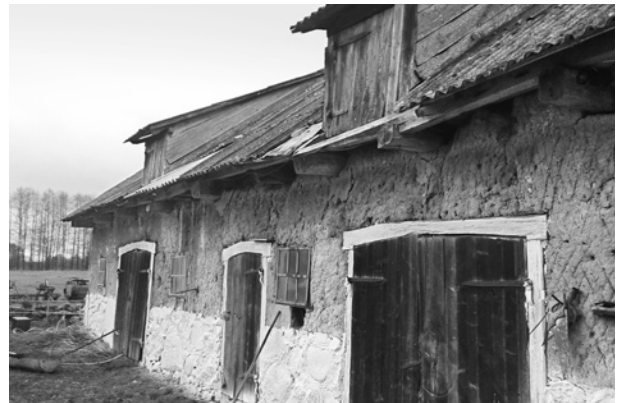
Ryc. 4. Drugi z glinoziemnych budynków gospodarczych we wsi Żyrwiny, wzniesiony prawdopodobnie w latach pięćdziesiątych XX wieku przez rodzinę Augustajtysów; fot. J. Lutyńska, 2015

Ryc. 6. Drugi z glinoziemnych budynków gospodarczych we wsi Żyrwiny – oryginalna faktura ściany; fot. J. Lutyńska, 2015
Fig. 6. The second earthen barn in Żyrwiny – an original wall structure; photo by J. Lutyńska, 2015

Drugi z budynków, należący do Tadeusza Augustajtysa, zachował się w dość dobrym stanie, a jego oględziny ujawniają wiele ciekawych niuansów konstrukcyjnych (ryc. 4-7). Kamienna podmurówka sięga powyżej metra wysokości i stanowi *de facto* jedną trzecią wysokości ściany budynku (ryc. 4). Obramienia okienne i drzwiowe są oryginalne, drewniane, jedynie z niewielkimi betonowymi wypełnieniami przyległych ubytków w glinianej ścianie (ryc. 5 i 6). Powierzchnię ściany podczas wznoszenia obiektu wyrównano łopatą, a następnie ubito widłami, pozostawiając ozdobną ukośną „kratę” z odcisków zębów wideł (ryc. 6). Na powierzchni ściany widać ślady dawniejszego otynkowania (a może tylko wstępnego *rapowania* podtynkowego) i wapiennej pobiałej, które zapewne już dość dawno temu odpadły, choć kamienny cokół nadal pozostaje starannie pobielony wapnem. Tynk, jeżeli zgodnie z naszymi domysłami istniał, położony był tylko od zewnątrz, ani w tym ani w żadnym innym ze zbadanych przez nas budynków gospodarczych z ziemi na Suwalszczyźnie nie tynkowano ścian wewnętrznych. Nawet w domach glino-ziemne ściany tynkowano od wewnątrz jedynie w pomieszczeniach mieszkalnych, pozostawiając wewnętrzne lica ścian poddaszy i strychów w stanie nieotynkowanym.

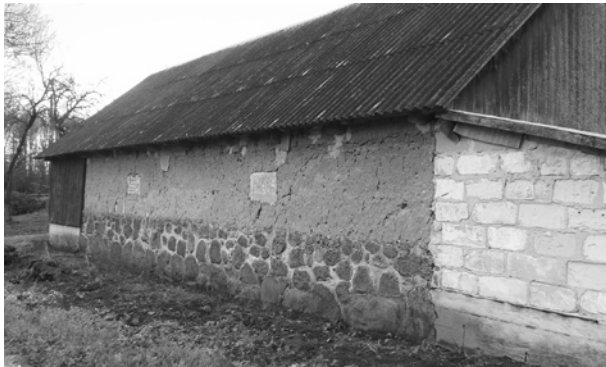
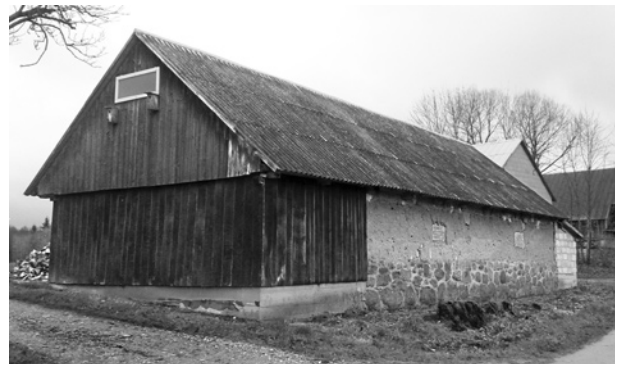
Ryc. 8. Budynek gospodarczy Stanisława Serafina we wsi Aleksandrówka; fot. J. Lutyńska, 2015
Fig. 8. An earthen barn in Aleksandrówka, owned by Stanisław Serafin; photo by J. Lutyńska, 2015

Ryc. 9. Budynek gospodarczy Stanisława Serafina we wsi Aleksandrówka; fot. J. Lutyńska, 2015
Fig. 9. The earthen barn in Aleksandrówka, owned by Stanisław Serafin; photo by J. Lutyńska, 2015

Cztery kilometry na północny wschód od Szypłiszek znajduje się sąsiadująca z Żyrwinami niewielka kolonijna wieś Aleksandrówka, w której znajdują się co najmniej trzy gliniane budynki gospodarskie. Budynek Stanisława Serafina (ryc. 8 i 9) ma konstrukcję jak obiekty wzmiankowane wyżej i jest nieotynkowany, ma jednak nowsze dobudówki: jedną drewnianą, a drugą z pustaków z betonu komórkowego. Kamienna część podwalinowa zajmuje ponad jedną trzecią wysokości ściany.

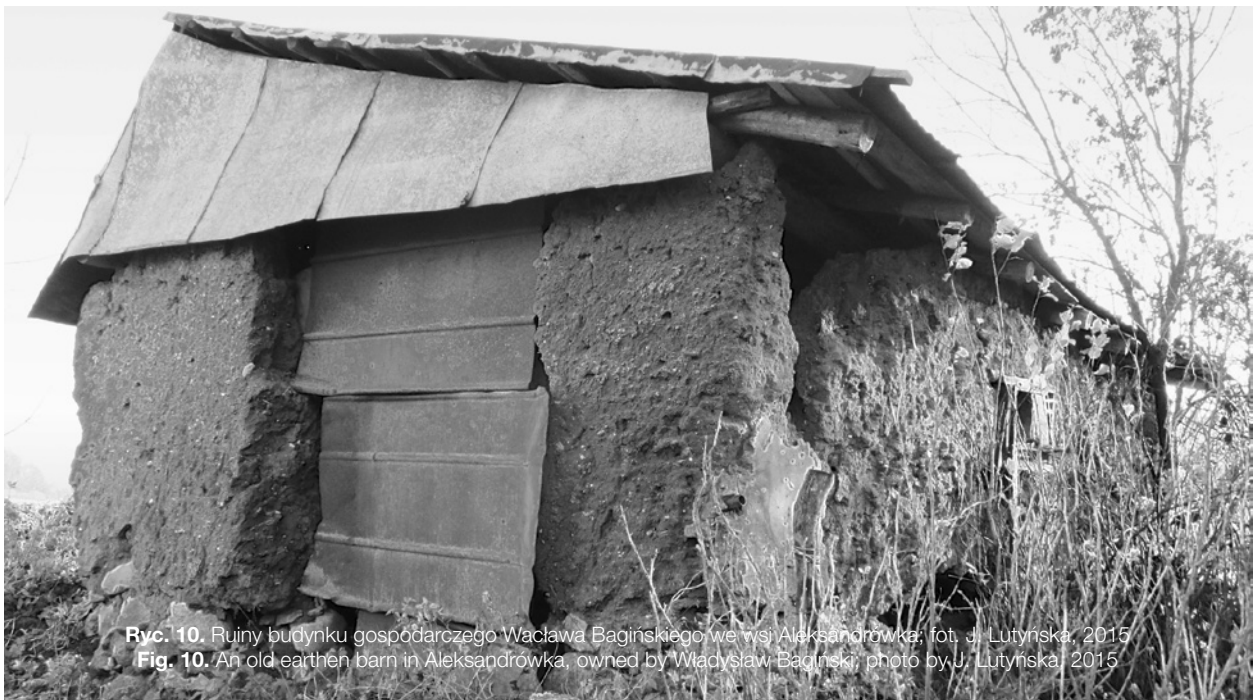
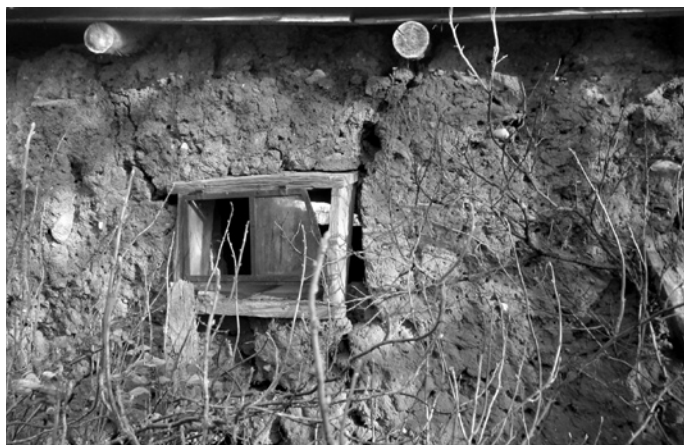
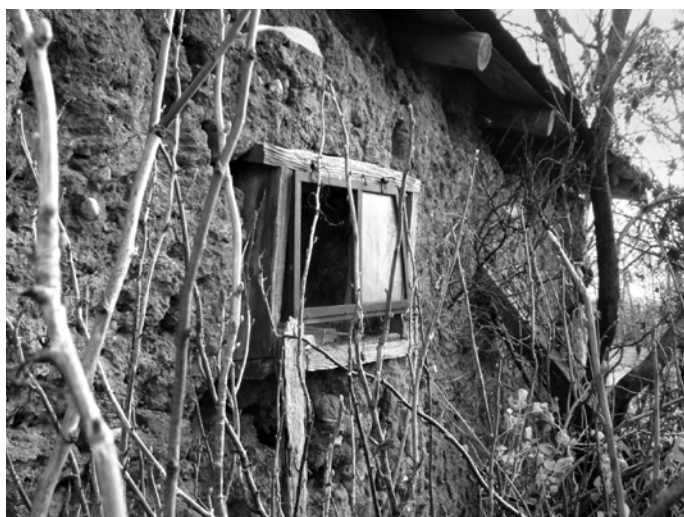
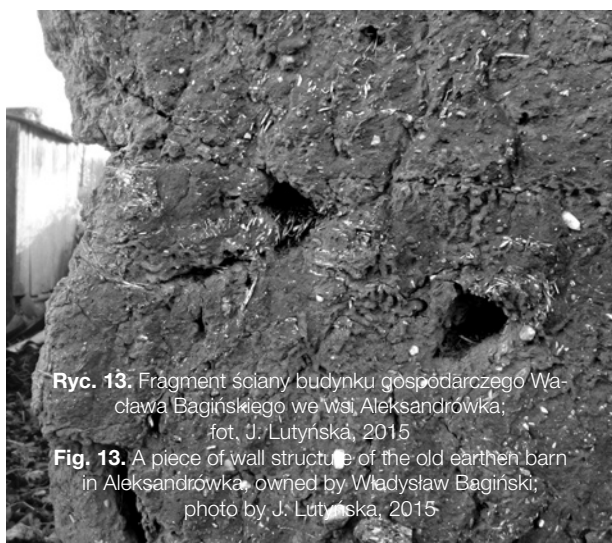
Ryc. 10. Ruiny budynku gospodarczego Władysława Bagińskiego we wsi Aleksandrówka; fot. J. Lutyńska, 2015
Fig. 10. An old earthen barn in Aleksandrówka, owned by Władysław Bagiński; photo by J. Lutyńska, 2015

Ryc. 13. Fragment ściany budynku gospodarczego Wacława Bagińskiego we wsi Aleksandrówka; fot. J. Lutyńska, 2015

Fig. 13. A piece of wall structure of the old earthen barn in Aleksandrówka, owned by Władysław Bagiński; photo by J. Lutyńska, 2015

Drugi z glinoziemnych budynków gospodarczych we wsi Aleksandrówka, na posesji Wacława Bagińskiego, znajduje się obecnie w stanie niezwykle malowniczej ruiny (ryc. 10-13). Faktura ściany (ryc. 13) ujawnia znaczny dodatek siewki słomianej, a także być może i plew, dodanych do glinianej zaprawy. Gлина zaś nie została wprawdzie schudzona piaskiem, lecz mimo to zawiera sporo małych kamieni – bo do budowy wzięta została wprost z wykopu, bez uprzedniego oczyszczenia. W samej ścianie trafiają się zresztą tu i ówdzie także większe kamienie (ryc. 12). Kamienną podmurówkę tego niewielkiego (najmniejszego ze zbadanych) obiektu spojono zaprawą glinianą, toteż również ona jest już w stanie ruiny (ryc. 10).

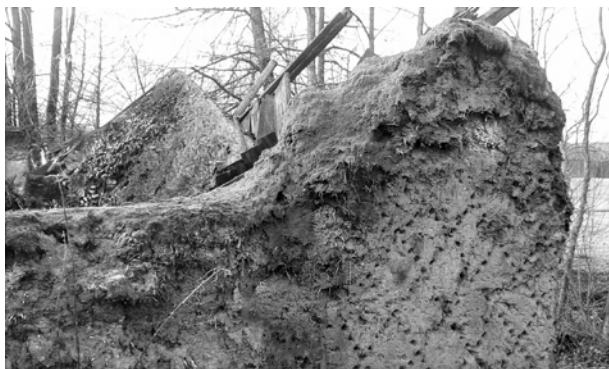
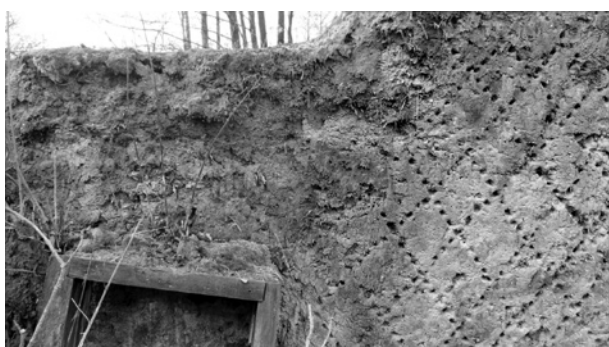
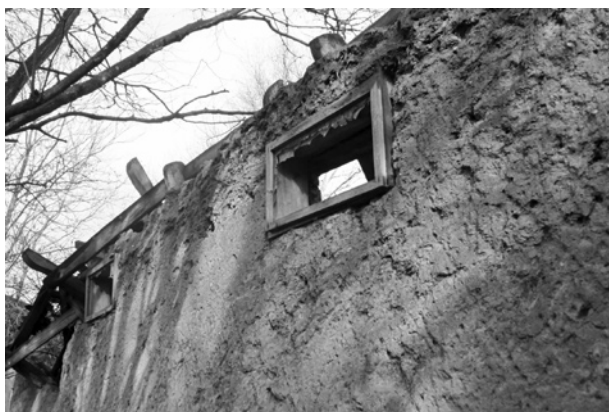
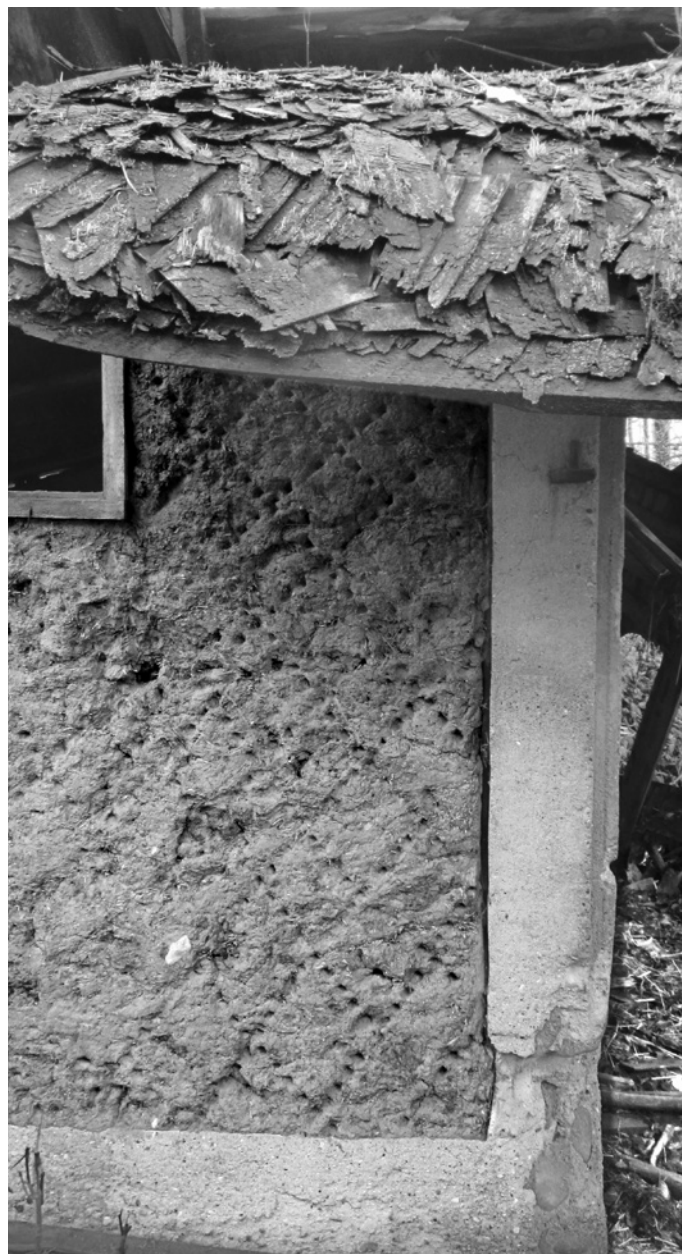
Ryc. 14. Ruiny budynku gospodarczego Antoniego Burby we wsi Aleksandrówka; fot. J. Lutyńska, 2015

Ryc. 17. Ruiny budynku gospodarczego Antoniego Burby we wsi Aleksandrówka; fot. J. Lutyńska, 2015

Trzeci z glinoziemnych budynków gospodarczych we wsi Aleksandrówka, na posesji Antoniego Burby, również jest malowniczą ruiną pozbawioną dachu i górnych partii ścian (ryc. 14-17). Podobnie jak we wcześniej opisanym obiekcie, faktura ściany (ryc. 14) ujawnia znaczny dodatek siewki słomianej, przy czym zdobią ją otwory rozmieszczone w romboidalnym układzie geometrycznym (ryc. 14 i 15). Podmurówka jest betonowo-żwirowa. Pozostałości dachu wskazują, że był on pokryty wiórem osikowym (ryc. 17).

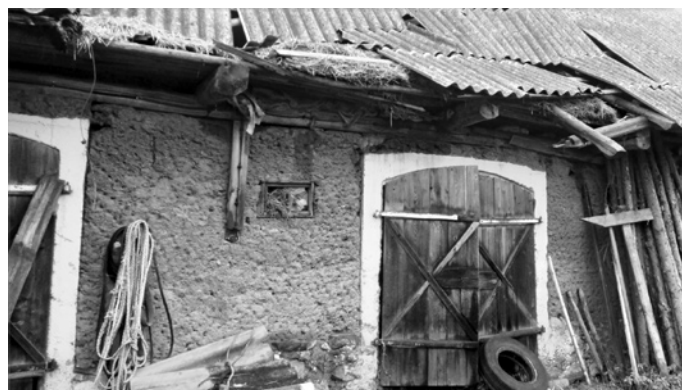
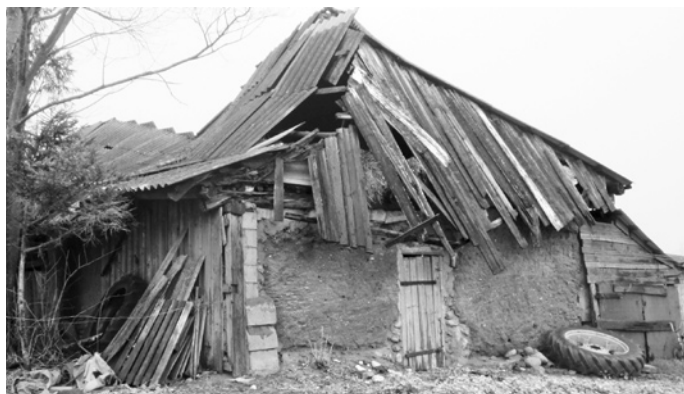
Ryc. 18. Budynek gospodarczy Krzysztofa Augustynkowicza w osadzie Węgielnia; fot. J. Lutyńska, 2015

Ryc. 19. Budynek gospodarczy Krzysztofa Augustynkowicza w osadzie Węgielnia; fot. J. Lutyńska, 2015

Jeszcze do niedawna we względnie dobrym stanie zachowała się między innymi gliniana stodoła na posesji p. Augustynkowiczów w niewielkiej Węgelnii, na południowo-zachodnich krańcach gminy Szypliszki, około 7 km od Suwałk (ryc. 18). W stodole wymieniono wszystkie drewniane obramowania drzwi na betonowe (ościeża okienne są nadal drewniane), a część ściany od strony północnej oszalowano deskami, aby zabezpieczyć ją od niszczących wpływów atmosferycznych. Jednak od czasu, kiedy runęła część dachu i wody deszczowe zaczęły zaciekać na nieotynkowane glinoziemne ściany, budynek stopniowo popada w ruinę (ryc. 19). Elewacja frontowa pozostaje w najlepszym stanie: betonowe węgary są grube i starannie pobielone, a lico glinoziemnej ściany pozostaje równe, pokryte geometryczną siatką otworów wykonanych podczas wznoszenia tego obiektu. Oględziny ściany wskazują, że do jej wzniesienia użyto nieoczyszczonej gliny z wykopu, zmieszanej ze słomą żytnią (być może formowanej w *gomółki*, tak jak w większości innych glinoziemnych budynków w tej gminie).

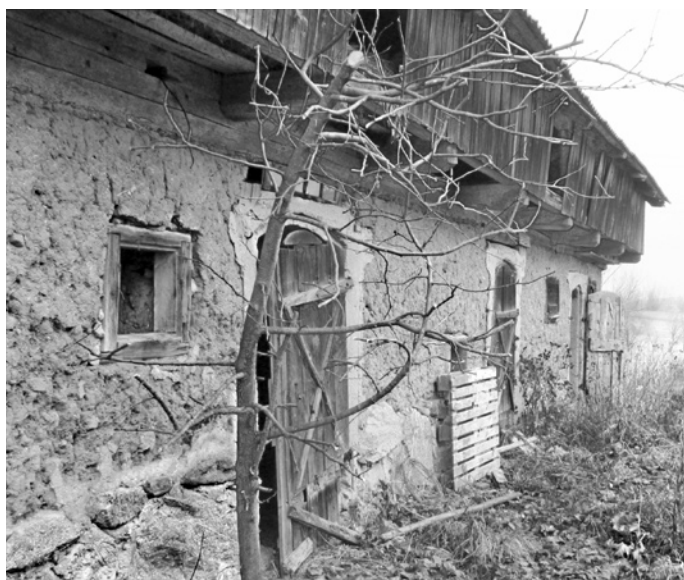
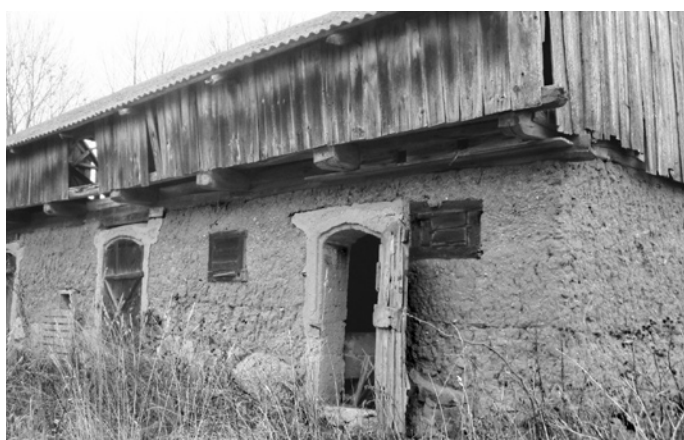
Ryc. 20. Budynek gospodarczy w osadzie Jasionowo; fot. J. Lutyńska, 2015

Ryc. 21. Budynek gospodarczy w osadzie Jasionowo; fot. J. Lutyńska, 2015

Nieco inny kształt dachu ma ostatni ze szczegółowo opisanych tu budynków gospodarczych, znajdujący się w położonej w pobliżu Węgielni osadzie kolonijnej Jasionowo (ryc. 20 i 21). Jego dach jest bowiem nie tylko mocno wysunięty przed frontową ścianą, lecz także od tej właśnie strony wzniesiony na ścianie kolankowej. To rozwiązanie zwano dawniej na Suwalszczyźnie *atykiem*; służyło ono celom użytkowym, bo ułatwiało (gdy w ścianie kolankowej wstawiono drzwi) podawanie na strych siana i słomy, które magazynowano tam na okres zimy i które ponadto ocieplały cały budynek.

Pomijając jednak kształt dachu, budynek w Jasionowie ma cechy podobne, jak w przypadku wcześniej omówionych obiektów: grube ściany z glinosłomianych *gomótek*, pokryte mocno już zatartym ornamentem geometrycznym; oryginalne drewniane opaski okienne i wtórne (wymienione być może w latach siedemdziesiątych) ościeża drzwiowe, a także wysoką podmurówkę z łupanych kamieni narzutowych łączonych gliną, a od zewnątrz zaprawą wapienną.

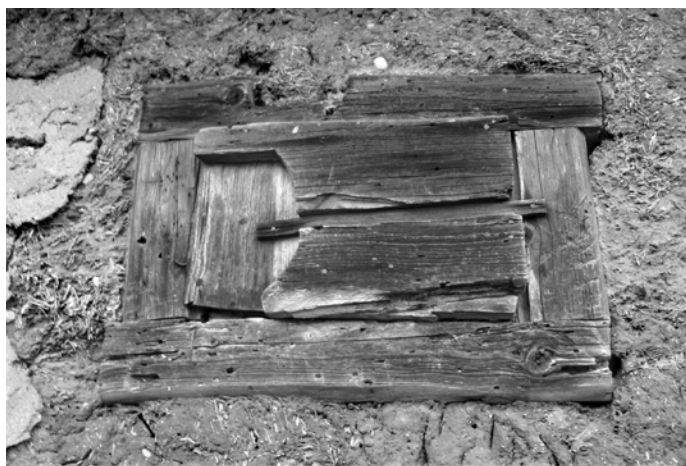
Ryc. 22. Okienko w ścianie budynku gospodarczego w osadzie Jasionowo; fot. J. Lutyńska, 2015

Fig. 22. A window and fragment of a wall of the old earthen barn in Jasionowo; photo by J. Lutyńska, 2015

W przypadku tego właśnie budynku oględziny z bliska glinianej ściany najdokładniej pokazują jej strukturę: widać, że obiekt wzniesiono nawet nie tyle z gliny wymieszanej ze słomą, co w zasadzie ze słomy pokrytej tłustą gliną (ryc. 22). Wyraźnie widoczne są nawet kierunki układu włókien, świadczące o zawiązaniu słomy w *koty* (*gomółki*), zaś obecność drobnych kamieni świadczy (tak jak w poprzednich obiektach) o tym, że gliny przed jej wymieszaniami ze słomą nie oczyszczano jak do stawiania pieców, lecz używano wprost po wydobyciu z wykopów.
