# Możliwość wykorzystania istniejących fundamentów żelbetowych pod nowe silosy stalowe

XVI  
KONFERENCJA NAUKOWO-TECHNICZNA

Dr inż. Stanisław Plechawski, BP-B Planex, Zamość

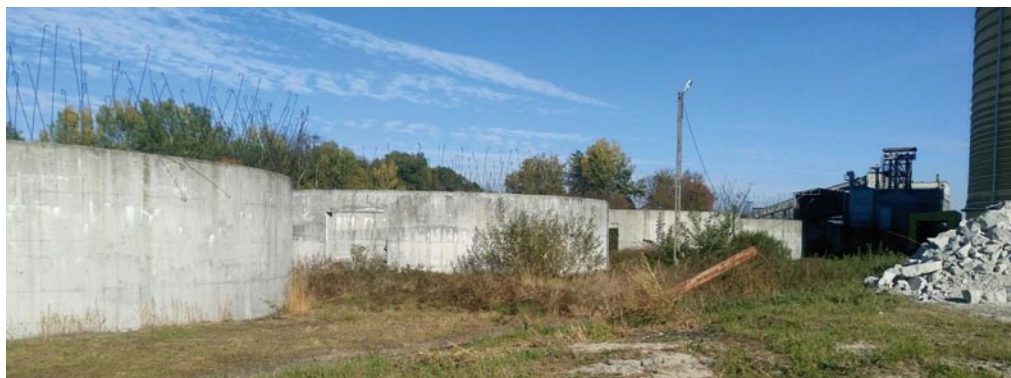
**Rys. 1.** Widok ogólny fundamentów pod silosy od strony południowej

Żelbetowe fundamenty siedmiu silosów, wykonane w początkach lat 90. ub. wieku, znajdują się w północno-zachodniej części zakładów. Na przedmiotowych fundamentach pierwotnie projektowano budowę żelbetowych silosów na ziarno rzepakowe. Z powodu zmiany sytuacji społeczno-gospodarczej wykonano tylko konstrukcje przedmiotowych fundamentów (rys. 1).

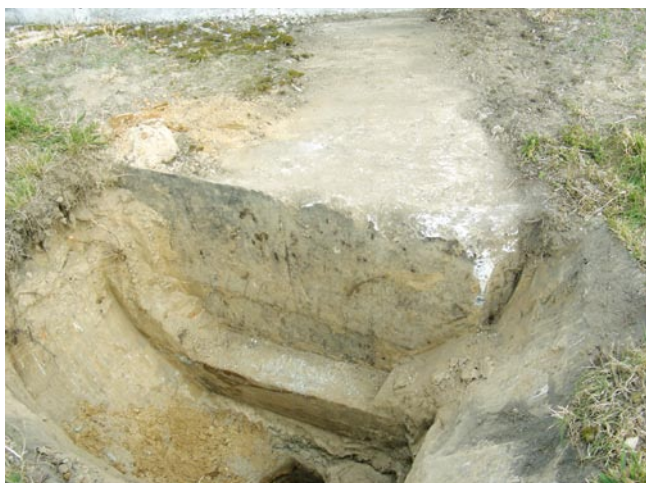
**Rys. 2.** Odkrywka płyty fundamentu nr 7

W wykonanej odkrywce stwierdzono posadowienie fundamentu silosu na podsypce z piasku drobnego i tłuczni, ułożonej na gruncie rodzimym – średnio zagęszczonych piaskach drobnych z laminami piasku zaglinionego. Stan fundamentu – dobry (rys. 2).

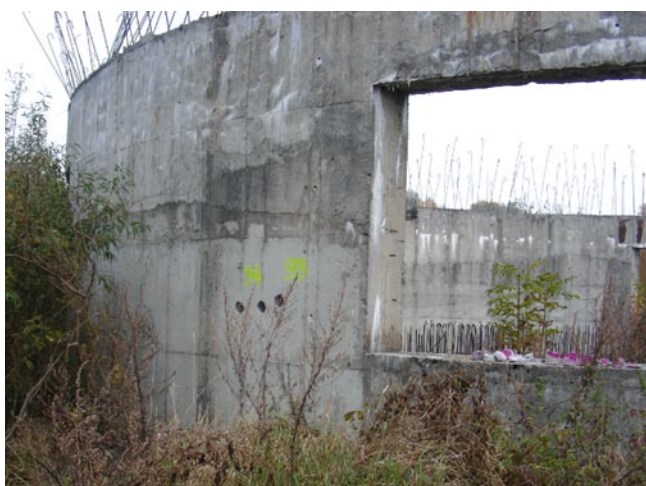
**Rys. 3.** Fragment fundamentu nr 6; po lewej wąski fragment fundamentu nr 7

- Widoczne wykwitwy koloru białego na powierzchniach betonowych ścian cokołowych fundamentów (rys. 3 i 5). Zgodnie z normami i literaturą techniczną [1] wykwitwy, co do zasady,

- Zarysowania i spękania betonu – zwłaszcza nad otworami przewidzianymi do przejścia tuneli w ścianach cokołowych fundamentów (rys. 3). Po lewej – wąski fragment fundamentu nr 7 – u góry widoczne rozwarstwienie betonu wzdłuż skorodowanego pręta zbrojeniowego.

- Ślady przerw w betonowaniu: brak zespolenia betonu ułożonego wcześniej (niżej) z betonem ułożonym później (rys. 3 i 5).

- Odkryte pręty zbrojeniowe przeznaczone do dalszego betonowania konstrukcji, z widoczną korozją powierzchniową, pionowe i poziome (rys. 3 i 5).

Niedostateczna jednorodność betonu i duży rozrzut wytrzymałości na ściskanie mógł być spowodowany niewłaściwym zagęszczaniem betonu lub nawet brakiem zagęszczania, co wydaje się potwierdzać brak zespolenia betonu ułożonego wcześniej z betonem ułożonym później (rys. 3, 5).

Zakres niezbędnych prac naprawczych podano w ekspertyzie. Ogólnie rzecz ujmując obejmował on: odkopanie ścian fundamentów silosów; oczyszczenie całej powierzchni ścian i płyt fundamentowych po odkopaniu fundamentów; hydropiaskowanie podłoża betonowego; skucie korony ścian fundamentowych na grubości warstwy skorodowanego betonu i stali zbrojeniowej; skucie warstwy skorodowanego betonu w miejscach koniecznych napraw wzdłuż skorodowanych i odsłoniętych prętów zbrojeniowych oraz pod nimi, oczyszczenie strumieniowo-ściernie z korozji odsłoniętych zewnętrznych oraz wykutych prętów zbrojeniowych; zabezpieczenie antykorozyjne oczyszczonej stali zbrojeniowej; odtworzenie korony ściany fundamentowej (dobetonowanie); reprofilację podłoża: uzupełnienie ubytków w betonie za pomocą naprawczą i wyrównanie powierzchni; szpachlowanie warstw naprawczych betonu; wykonanie izolacji przeciwwilgociowej w części ścian podlegających ponownemu zasypaniu gruntem.

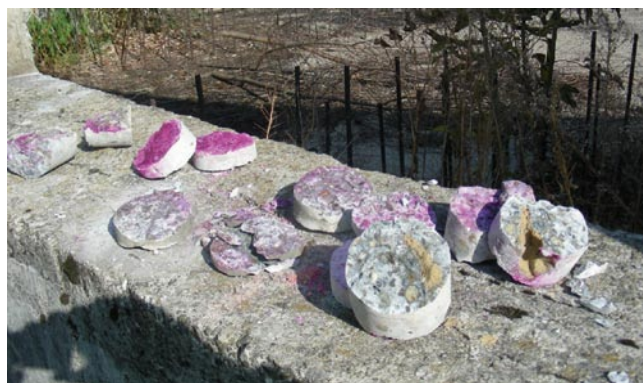
**Rys. 4.** Rozwarstwione (uderzeniami o beton) próbki-odwieroty; po prawej: próbka ze żle wymieszanych składników betonu – wewnątrz widoczne kruszywo (piasek)

- Rozwarstwienia betonu widoczne w konstrukcji (rys. 7) oraz bardzo łatwe rozwarstwianie się próbek-odwiertów betonowych pobranych z konstrukcji podczas uderzeń (uderzenia próbkami o beton – rysunek 4).

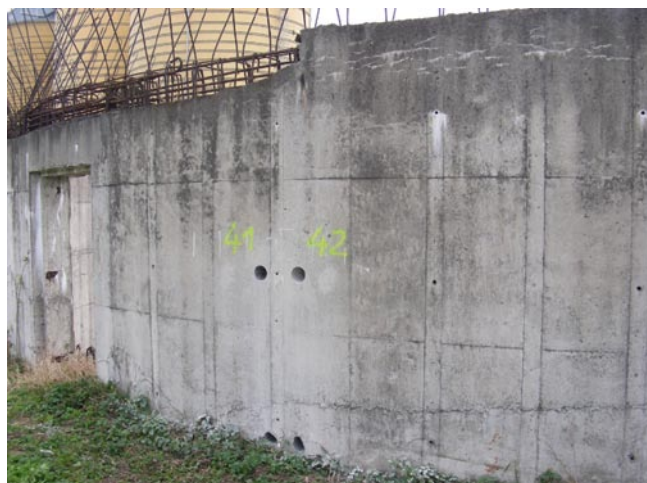
- Zdegradowana górna powierzchnia (korona) wszystkich ścian fundamentów (rys. 5).

- Przebarwienia – ciemniejsze zabarwienie powierzchni betonu, zaobserwowane zwłaszcza w rejonie zacienienia fundamentów istniejącymi, sąsiednimi silosami (rys. 5).

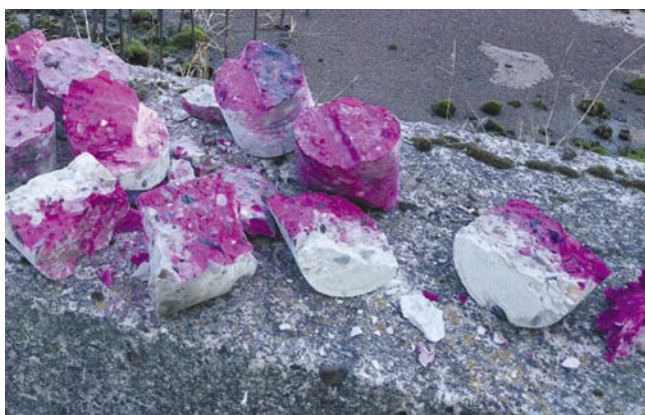
Rys. 6. Badania karbonatyzacji betonu

Badania chemiczne stopnia utraty właściwości ochronnych betonu przed korozją stali zbrojeniowej – głębokości karbonatyzacji: spryskanie zwilżonej, bocznej powierzchni rdzenia

odwiertu lub powierzchni odkucia betonu roztworem alkoholowym fenoloftaleiny (beton  $\text{pH} > \text{ok. } 8,3\text{--}9,3$ ) barwi na kolor czerwono-fioletowy. Warstwa betonu niezabarwionego jest skarbonatyzowana. Zbrojenie zlokalizowane w tej warstwie jest narażone na korozję. Skarbonatyzowana (niezabarwiona) warstwa betonu o grubości około 4–5 cm jest widoczna na rysunku 6. Na tym samym zdjęciu widoczne są też próbki nieskarbonatyzowane z „odciskami” po prętach zbrojeniowych – można z tego wnioskować, że karbonatyzacja betonu nie postępowała równomiernie i podobnie jak wytrzymałość jest bardzo zróżnicowana (niejednorodna). Część betonu konstrukcyjnego uległa karbonatyzacji, ale na wielu próbkach można stwierdzić praktycznie zerową karbonatyzację.

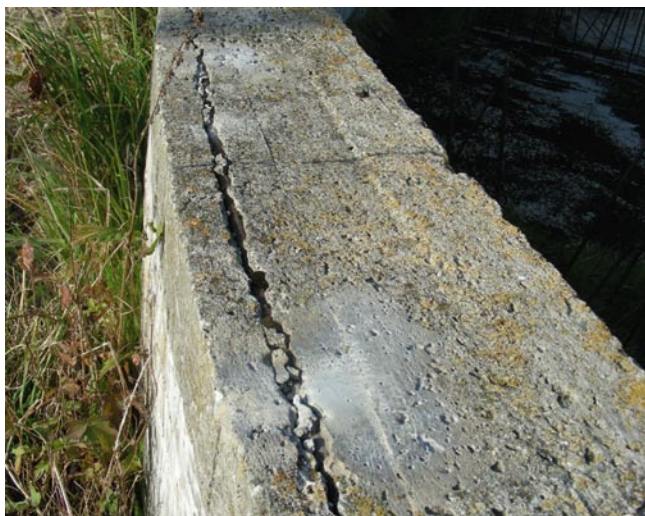
Rys. 7. Rozwarstwienie betonu wzdłuż skorodowanego pręta zbrojeniowego

Produkt reakcji (tlenek żelaza – rdza) zwiększając swoją objętość, generuje naprężenia powodujące pęknięcie betonu, a nawet rozwarstwienia betonu wzdłuż skorodowanych prętów zbrojeniowych. Sytuacja pokazana na rysunku 7 powtarza się praktycznie w każdym otworze w ścianach fundamentowych, zarówno na dolnej powierzchni, jak również na powierzchniach pionowych oraz górnych.

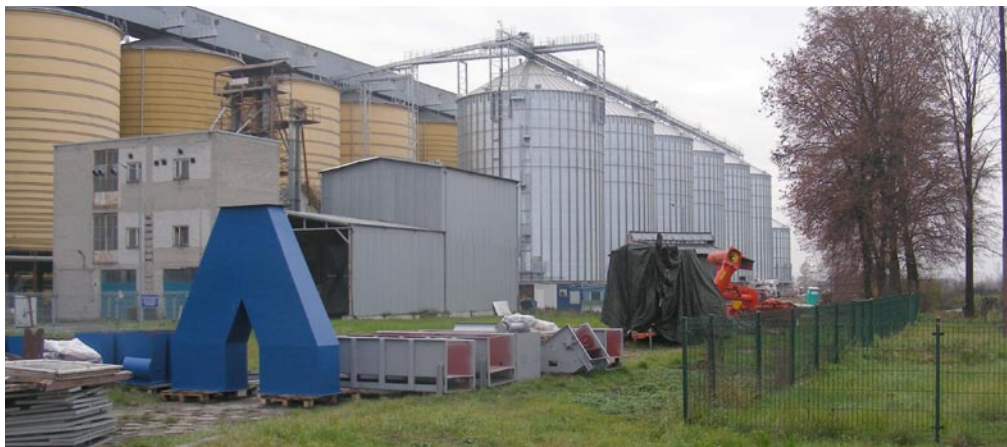
**Rys. 8.** Widok ogólny silosów od strony północno-wschodniej

Na przedmiotowych fundamentach (listopad 2020) montowany jest ostatni siódmy silos stalowy – najniższy na rysunku 8.
