## **Analiza warunków degradacji stanu powierzchni masielnicy**

**Streszczenie:** W produkcji masła obserwuje się odwrót od stosowania agregatów do ciągłego zmaśniania i wraca się do maślnic zbiornikowych, które dają lepszą jakość produktu. Z przeprowadzonego rozpoznania wynika, że obecnie eksploatowane maselnice zbiornikowe są stare i posiadają zdegradowane wewnętrzne powierzchnie. Skutkiem tego jest trudność w użytkowaniu spowodowane rozsmarowywanie masła. Przeprowadzono analizę przyczyn degradacji powierzchni.

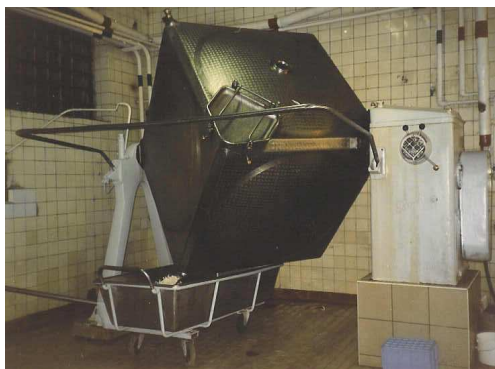
Rys. 1 Masielnice zbiornikowe: a) drewniana, b) metalowa

Fig. 1 Tank butter churn: a) wooden, b) metal

Materiałem wykorzystywanym dawniej do produkcji masielnic było drewno, głównie dębowe, tekowe, a także świerkowe. Materiał ten był odpowiednio zwarty i twardy, co zapewniało solidną konstrukcję beczki, a także dużą wytrzymałość na silne uderzenia przerzucającej się bryły masła podczas wygniatania. Poza tym charakteryzował się również dużą odpornością na wodę. Drewno było stosowane również ze względu na jego naturalną porowatość. Właściwość ta zapewniała powstawanie i utrzymywanie się filmu wodnego na powierzchni. Warstewka wody na powierzchni drewnianych ścianek zapewniała, iż masło nie przywierało (nie przyklejało się) do ścianek beczki i nie było trudności z jego ugniataniem i wyjmowaniem z masielnicy. Przykładem takich masielnic jest masielnica wygniatarka w kształcie beczki. Takie masielnice (rys. 1a) stanowią dziś rzadkość i głównie są eksponatami w muzeach [Obrusiewicz 1994, Pijanowski 1980, Staniewski 1997].

W latach pięćdziesiątych drewno w masielnicach całkowicie zastąpiono przez stal nierdzewną. Konstrukcja tych beczek jest całkowicie spawana z blachy chromo – niklowo – molibdenowej o kształcie cylindra, sześcianu lub dwu stożków złączonych podstawami. Problemem było wykonanie powierzchni. Do gładkiej powierzchni stali masło przywiera i rozsmarowuje się po niej.

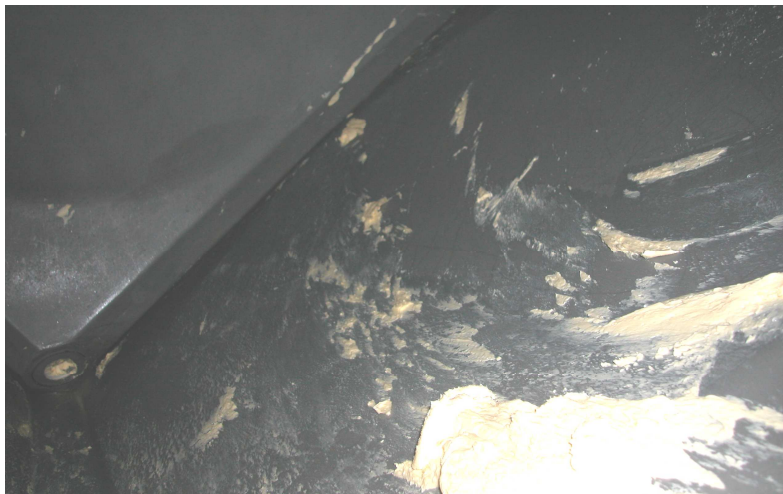
Rys. 3 Widok masła rozsmarowującego się po powierzchni masielnicy  
Fig. 3 View of the butter being spread on the surface of a butter churn

Nie mniej ważną, wieloletnią i długotrwałą formą zużycia wewnętrznych powierzchni masielnic, jest także działanie mechaniczne na chropowate ścianki beczki, które w efekcie powoduje wycieranie i wygładzenie powierzchni ścianek, w wyniku czego następuje rozsmarowywanie masła po wewnętrznych ściankach beczki.
