TERMOMODERNIZACJA ZABYTKOWYCH KOŚCIOŁÓW

Joanna PIOTROWSKA-WORONIAK, Grzegorz WORONIAK*

Streszczenie: W czterech zabytkowych kościołach zlokalizowanych na terenie diecezji Drohiczyńskiej przeprowadzono termomodernizację. Przedstawiono roczne efekty energetyczne, jakie można uzyskać w wyniku zaproponowanych usprawnień oraz zaproponowany optymalny zakres przeprowadzenia prac termomodernizacyjnych w tych obiektach.

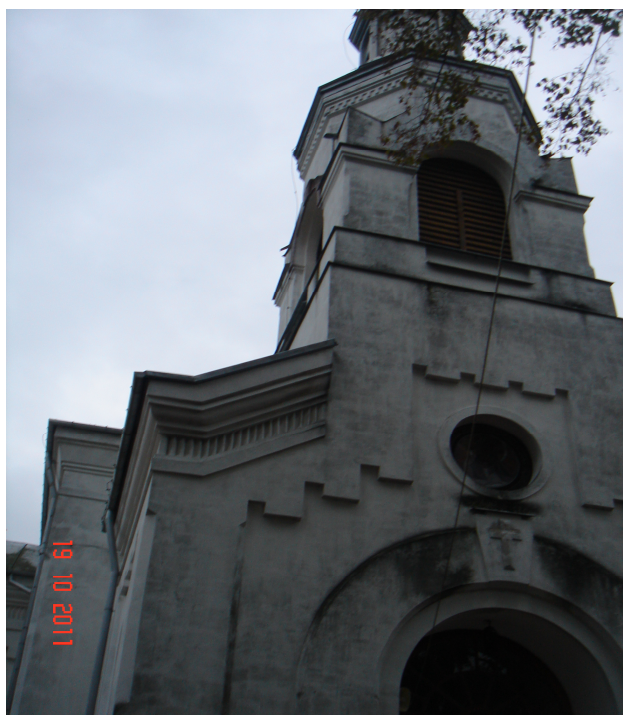
Rys. 1. Kościół numer 1

Kościół został wykonany w technologii tradycyjnej, murowanej. Ściany zewnętrzne z cegły ceramicznej pełnej o grubości 74 cm, są obustronnie otynkowane. Podłoga na gruncie wykonana jest z płyt marmurowych, podkładu betonowego i warstwy piasku. Strop pod strychem nieużytkowym wykonano jako stalowo-ceramiczny typu Kleina z płytą z cegły pełnej o grubości 13 cm. Dach drewniany został pokryty blachą ocynkowaną. Stolarka okienna w kościele drewniana, oszklona pojedynczą szybą. Drzwi wejściowe stare, drewniane (Zwolski, 2011a). Na rysunku 1 przedstawiono widok frontu omawianego kościoła.

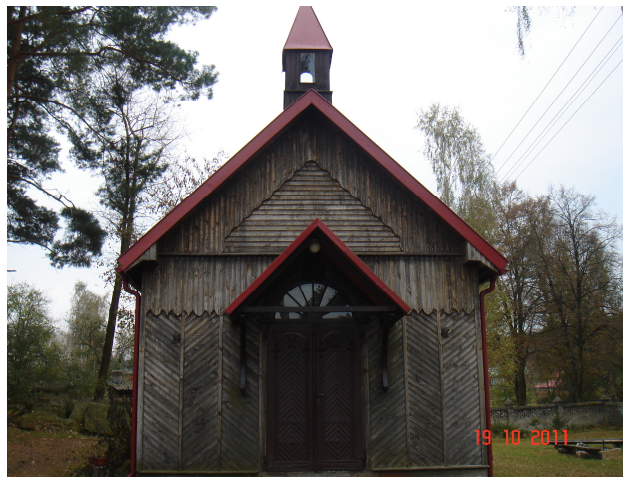
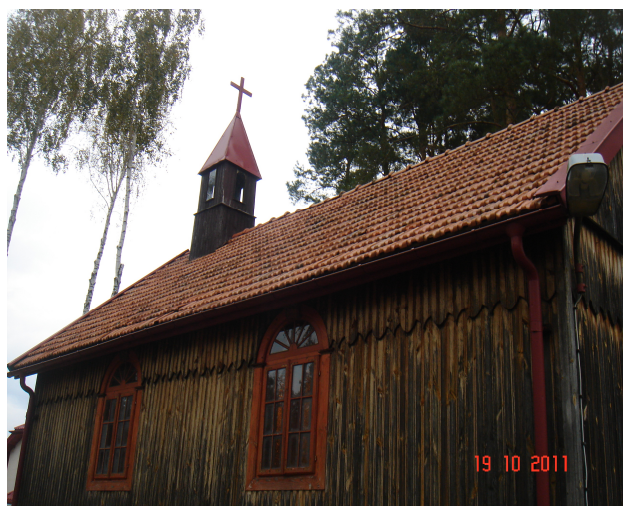
Rys. 2. Kościół numer 2

Kościół numer 2 – drewniany został wybudowany w 1900 roku. Ściany zewnętrzne są z bali dębowych o grubości 14 cm, ocieplone matami trzciniowymi o grubości 1 cm. Ściany od wewnątrz oblicowane są boazerią, a od zewnątrz deskami barwionymi. Podłoga na gruncie wykonana jest z desek sosnowych na belkach

z warstwą powietrzną. Strop pod strychem nieużytkowym wykonany jest z belek drewnianych, z wykonaną podsufitką z deszczótek. Ocieplony został płytami trzciniowymi grubości 2 cm. Dach drewniany pokryty jest dachówką ceramiczną. Stolarka okienna w kościele jest drewniana, oszklona pojedynczą szybą. Drzwi wejściowe stare, drewniane. Na rysunku 2 przedstawiono widok omawianego kościoła (Zwolski, 2011b).

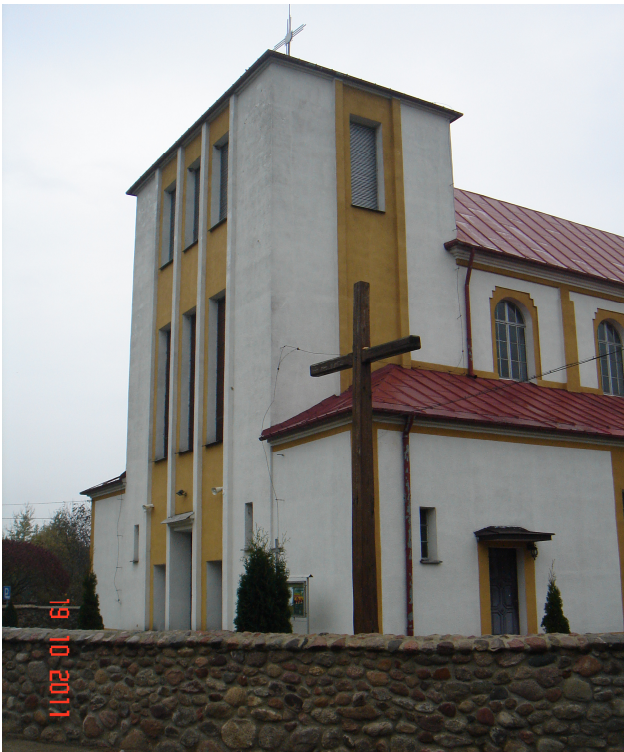
Rys. 3. Kościół numer 3

Kościół numer 3 – murowany został zbudowany w latach 1953 – 1960 pod kierunkiem ks. Wacława Gajownicza. Ściany fundamentowe są z cegły ceramicznej pełnej, a ściany zewnętrzne z cegły ceramicznej pełnej o grubości 63 cm, obustronnie otynkowane. Podłoga na gruncie wykonana jest z płyt marmurowych, podkładu betonowego i warstwy piasku. Strop pod strychem nieużytkowym wykonano typu Kleina stalowo-ceramiczny z płytą z cegły pełnej o grubości 13 cm. Dach drewniany jest pokryty blachą ocynkowaną. Stolarka okienna w kościele jest drewniana, oszklona pojedynczą szybą, a drzwi wejściowe stare, drewniane. Na rysunku 3 przedstawiono widok omawianego kościoła (Zwolski, 2011c).

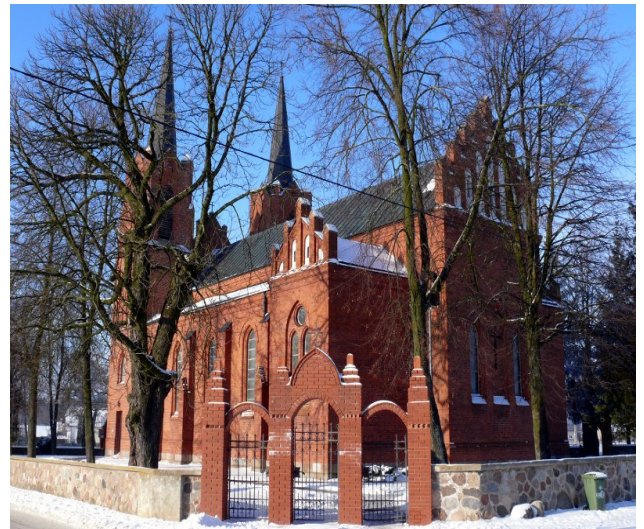
Rys. 4. Kościół numer 4 (www.drohiczyn.opoka.org.pl)

Kościół numer 4 – wybudowany został w stylu neogotyckim, trójnawowy z dwiema strzelistymi wieżami. Na rysunku 4 przedstawiono widok omawianego kościoła. Nawa główna przykryta jest dachem dwuspadowym, zaś dwie nawy boczne – jednospadowym. Świątynia ma transept – nawę poprzeczną, krzyżową, prostopadłą do osi kościoła. Całość jest jednokondygnacyjna. Ściany zewnętrzne wykonane są z cegły pełnej grubości 75 cm. Ławy i ściany fundamentowe są kamienne. Nad kościołem wykonano sklepienie neogotyckie krzyżowo-żebrowe z cegły pełnej. Pokrycie dachu stanowi blacha stalowa ocynkowana. Posadzki wykonane są z płytek kamionkowych. Okna, typowe dla budownictwa sakralnego, w ramach metalowych, mają wykonane witraże. Drzwi zewnętrzne są drewniane (Zwolski, 2011d).
