## O NAJWIĘKSZYM, TYMCZASOWYM MOŚCIE PRZEZ WISŁĘ

MAREK MISTEWICZ

### THE LARGEST TEMPORARY BRIDGE OVER THE VISTULA

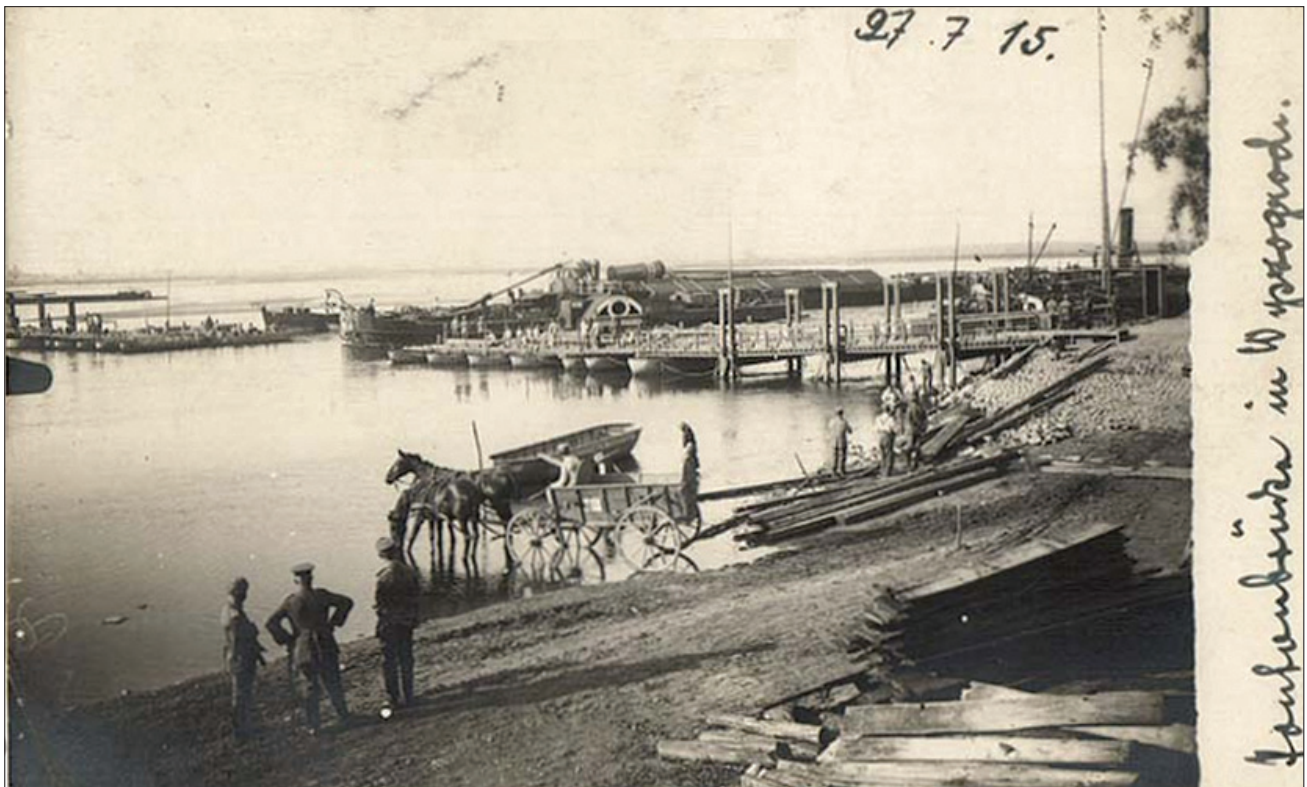
1. Most pontonowy przez Wisłę w Wyszogrodzie w dniu 27 lipca 1915 roku na fotografii pocztówkowej. Źródło: zbiory autora  
 1. The pontoon bridge over the Vistula in Wyszogród on 27 July 1915 in a postcard photograph. Source: author's collection

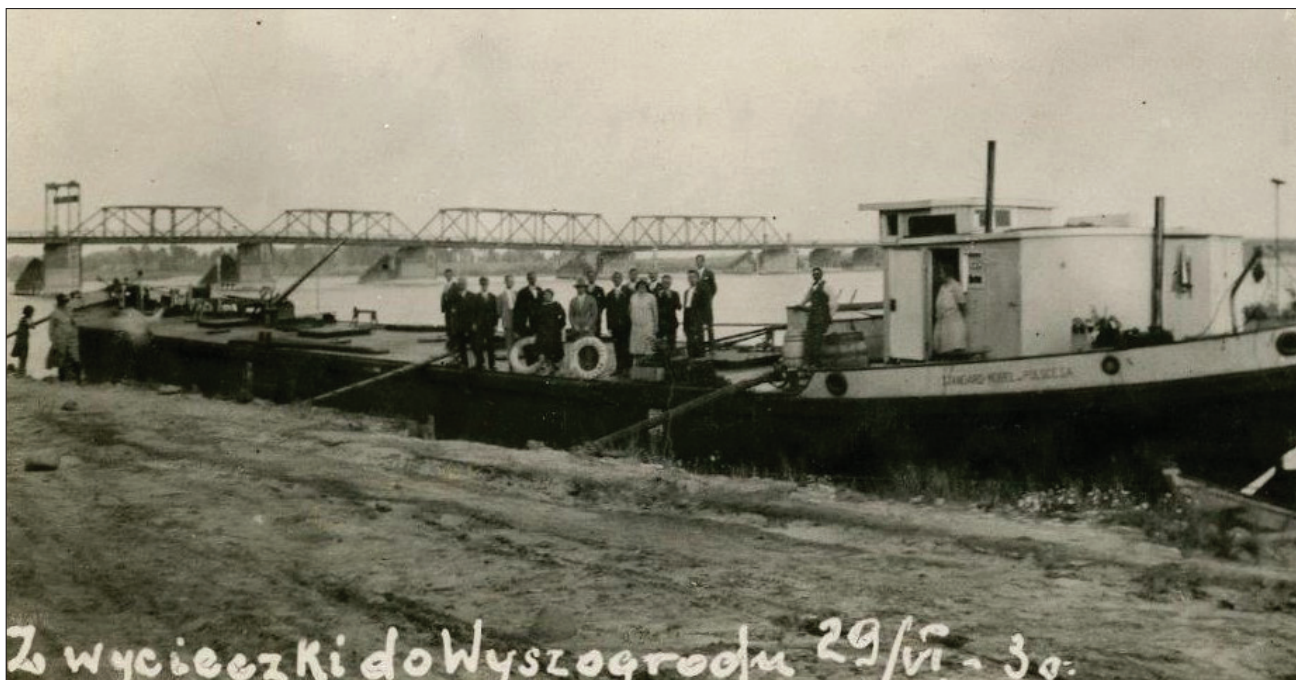
3. Most przez Wisłę w Wyszogrodzie na zdjęciu pocztówkowym z 29 czerwca 1930 r. Źródło: zbiory autora  
 3. Bridge over the Vistula in Wyszogród in a postcard photograph of 29 June 1930. Source: author's collection

W listopadzie 1918 roku, po zakończeniu pierwszej wojny światowej i sanacji państwa polskiego, niemiecki budowniczy rządowy Potyka przekazał wyszogrodzki most Piotrowi Maciejowskiemu, urzędnikowi ze Starostwa Powiatu Płockiego (il. 3). Niedługo potem, podczas obrony Rzeczypospolitej

In November 1918, after the end of World War I and Sanation of the Polish State, German government-approved builder Potyka handed over the Wyszogród Bridge (Fig. 3) to Płock Poviát official Piotr Maciejowski. Not long after, the bridge played an important role in the defense of the Republic of Poland against Soviet Russia's aggression in 1920. During the 20-year interwar period, its steel superstructure based on wooden piers suffered serious damage as a result of ice drifts. The most serious one took place in 1924, when four piers were destroyed by the forces of nature and five spans supported on them collapsed into the water. After the fast reconstruction the bridge superstructure was adopted by raising by 2.5 m. The works were managed by engineer Seweryn Skwierczyński (?–1931) and supervised by engineer Ludwik Hubl (1891–1961).

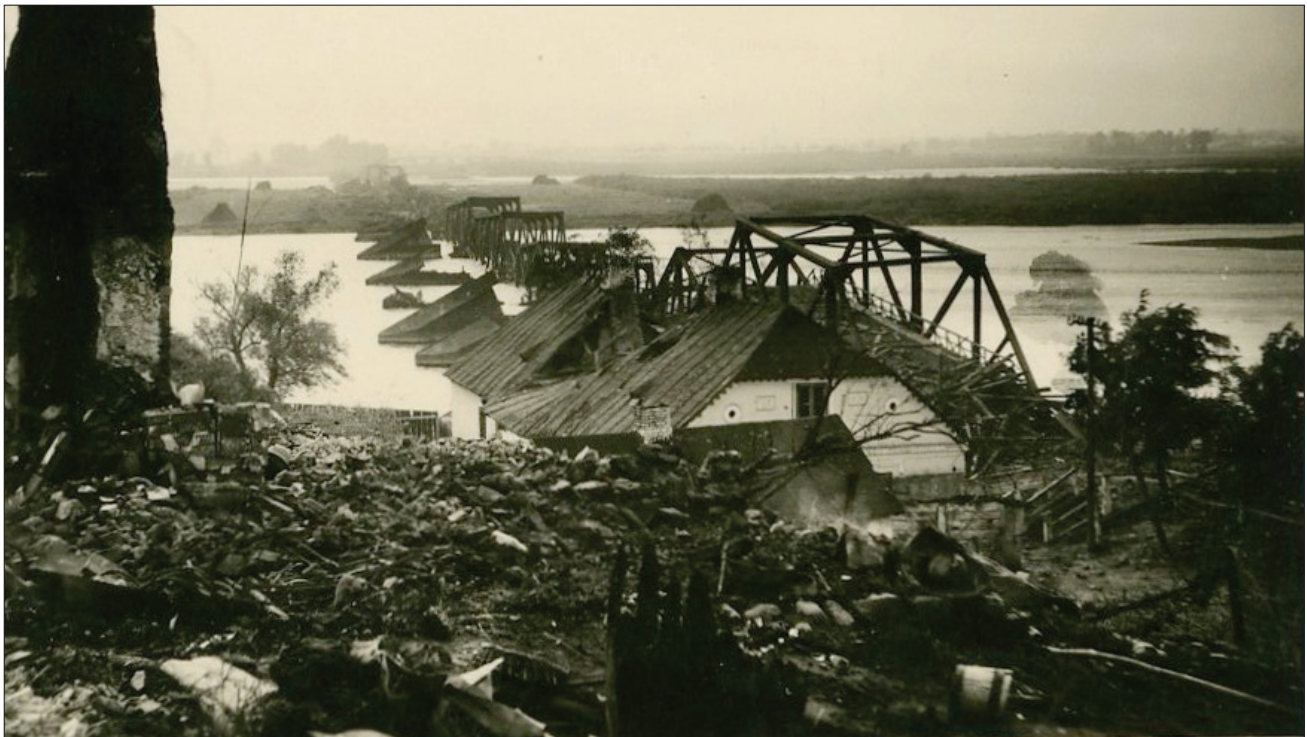
4. Zburzony 8 września 1939 roku most przez Wisłę w Wyszogrodzie na zdjęciu nieznanego żołnierza niemieckiego.

Most przez Wisłę w Wyszogrodzie użytkowano do pierwszych dni drugiej wojny światowej, kiedy w dniach 5–8 września 1939 r. został zburzony przez Wojsko Polskie (il. 4). W okresie niemieckiej okupacji Polski dla przeprawy wojsk przez Wisłę prawdopodobnie stawiano most pontonowy<sup>1</sup>. Pod koniec tej wojny niemiecka Organizacja Todt odbudowała most o drewnianych przęsłach i filarach, który służył Wehrmachtowi do 18 stycznia 1945 roku, kiedy podczas ofensywy Armii Czerwonej ponownie został zniszczony przez Niemców (il. 5).

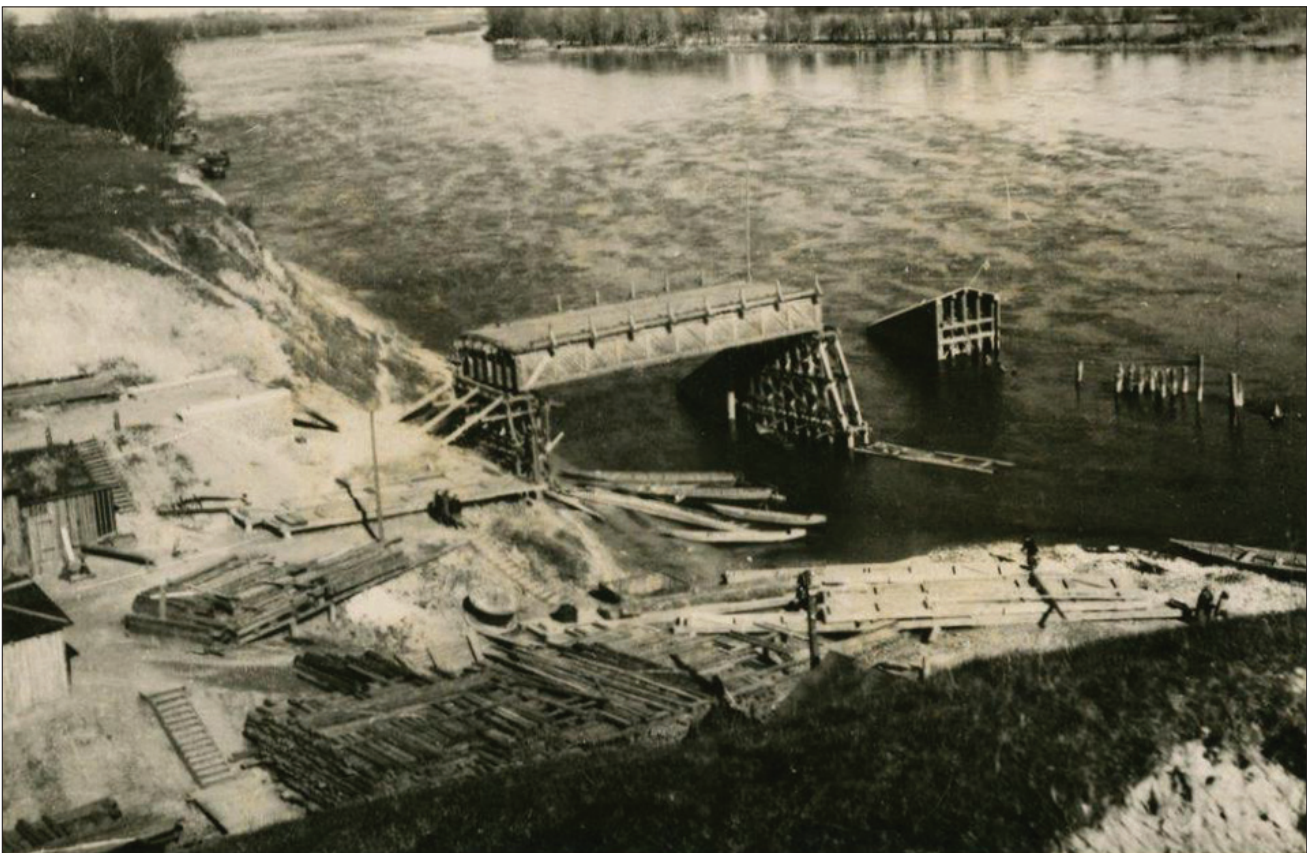
5. Fotografia mostu zniszczonego przez Niemców wykonana od strony Wyszogrodu dla „II Rejonowego Kierownictwa Odbudowy Mostów Drogowych”. Źródło: PORR Polska Infrastructure SA, fot. nieznanym

Natomiast drewniane kratownice Lembkego, nazywane w Polsce również dźwigarami gwoździowanymi, stanowiły tzw. kratę wielokrotną o dwuteowym przekroju poprzecznym (il. 5). Pasy kratownicy tworzyło kilka bali połączonych śrubami, a krzyżulce – dwie warstwy zbitych gwoździami na krzyż desek pochylonych pod kątem 45° tworząc pełną pionową ścianę łączącą pasy. Konstrukcję tych kratownic po raz pierwszy zaprojektował w 1897 r. rosyjski inżynier Lembke, dokonując modyfikacji kratownic amerykańskich wynalezionych w 1820 r. i opatentowanych przez architekta z New Haven w Connecticut – Ithiela Towna (1784–1844).

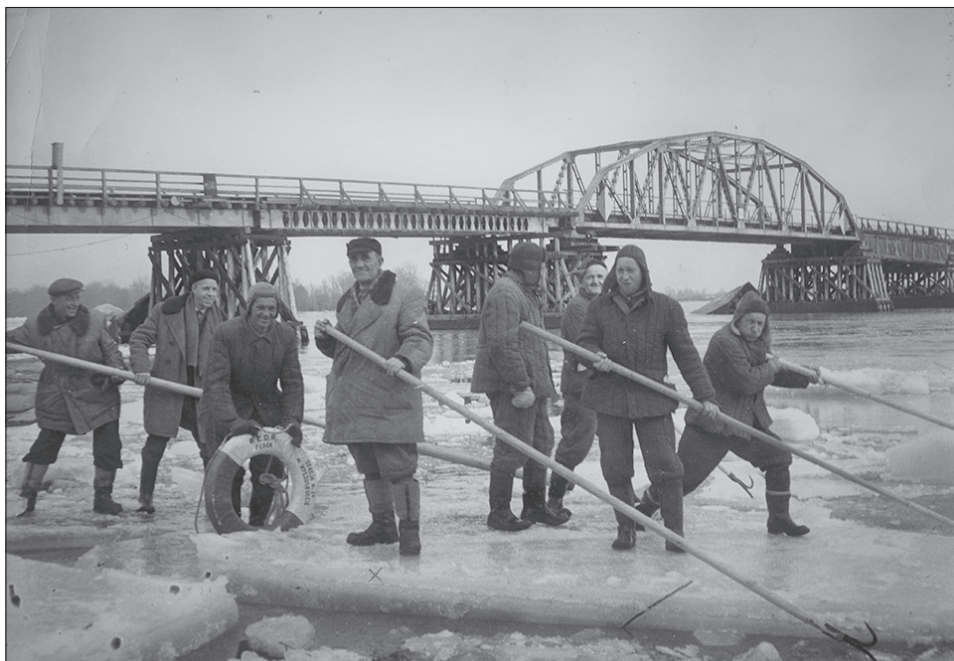
7. Pracownicy Rejonu Eksploatacji Dróg Publicznych w Płocku na polu lodowym przy przebudowanych przęsłach mostu w 1963 r. Źródło: zbiory Wojciecha Celmera

7. Employees of the Operation Office of Public Roads in Płock on an ice field at the reconstructed bridge spans in 1963. Source: collection of Wojciech Celmer

W latach 1961–1967 polska administracja drogowa przebudowała pozostałe drewniane przęsła wymieniając je na stalowe z pomostem drewnianym (il. 7). Każdej jednak wiosny wraz z ruszeniem lodów na Wiśle posadowiony na drewnianych palach most w Wyszogrodzie musiał być chroniony przez wojsko, co i tak nie ustrzegło jego konstrukcji od poważnych uszkodzeń w latach 1966, 1971, 1987, a także w roku 1993, kiedy zdecydowano o budowie nowego trwałego mostu w dole Wisły.

In the years 1961–1967 Polish road administration subsequently replaced bridge wooden spans with steel ones with timber deck (Fig. 7). Each spring, the bridge founded on wooden piles was protected against ice drifts on the Vistula by troops, but it nevertheless suffered serious damage in 1966, 1971, 1987 and, for the last time, in 1993. Then, it was decided to build a new permanent bridge located downstream the Vistula.

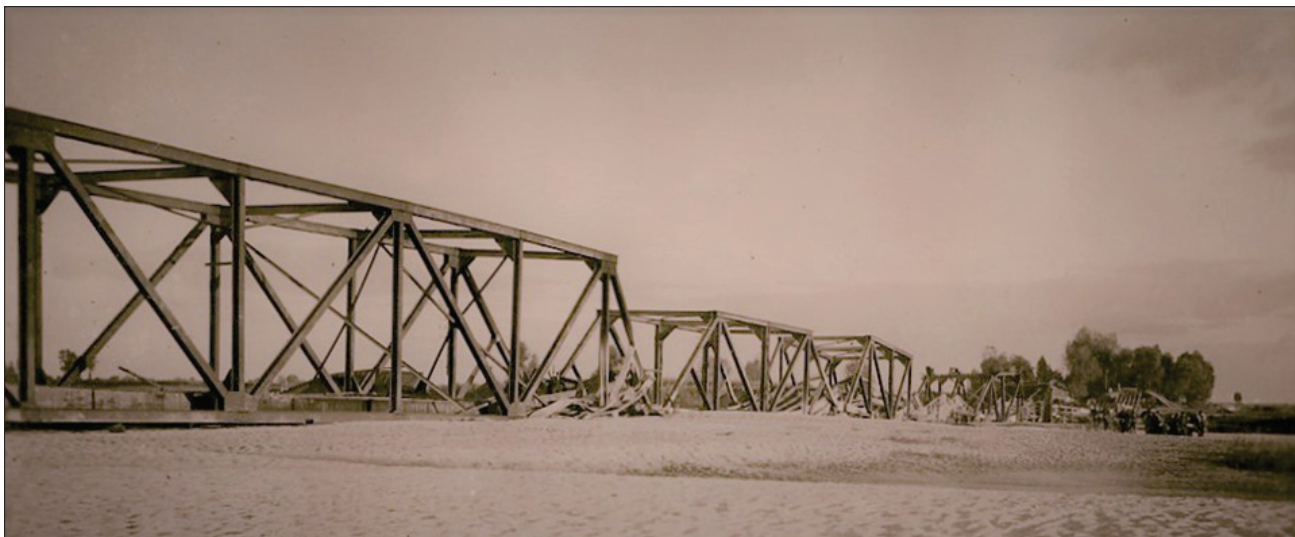
10. Stalowe kratownice Warrena ze słupkami z wyszogrodzkiego mostu we wrześniu 1939 r. Źródło: zbiory autora  
 10. Steel Warren through trusses with verticals from Wyszogród Bridge in September 1939. Source: author's collection

- Jedno to stalowe kratownice Warrena ze słupkami o dolnym pomoście (il. 10) zastosowane w dwunastu przęsłach mostu. Osiem kratownic o 40-metrowej długości miało wysokość 6 685 mm, a cztery o 60-metrowej długości – wysokość 8 320 mm. Kratownice Warrena z dodatkowymi wieszakami i słupkami były łatwe do montażu, który mógł się odbywać na budowie, co wymagało jednak angażowania dużej liczby pracowników. Na plac montażowy dowożono krótkie i lekkie elementy stalowych pasów kratownicy oraz kompletne stalowe krzyżulce i słupki. Tam łączono je za pomocą śrub, a ostatecznie zmontowane nasuwano je wzdłuż mostu na zbudowane wcześniej filary<sup>4</sup>. Na dolnych pasach kratownic układano podłużnice ze stalowych belek dwuteowych, walcowanych – po sześć w przekroju

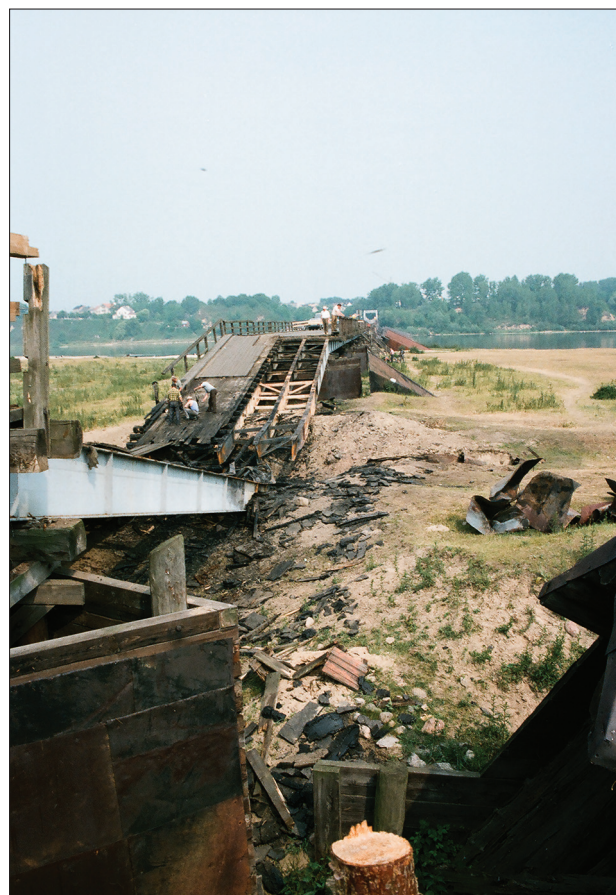
13. Katastrofa dwóch przęseł mostu w Wyszogrodzie w wyniku pożaru. Źródło: fot. autor, 1990 r.

13. Collapse of two spans of the Wyszogród Bridge as a result of the fire. Source: photo by the author, 1990

On the night of 9/10 June 1990, a fire broke out on the Wyszogród Bridge. A support, located on the island, the ice nose protecting it, and timber deck burned down. The steel plate girders from the two spans supported on the burnt-down pier collapsed onto the ground, twisted by the temperature (Fig. 13).

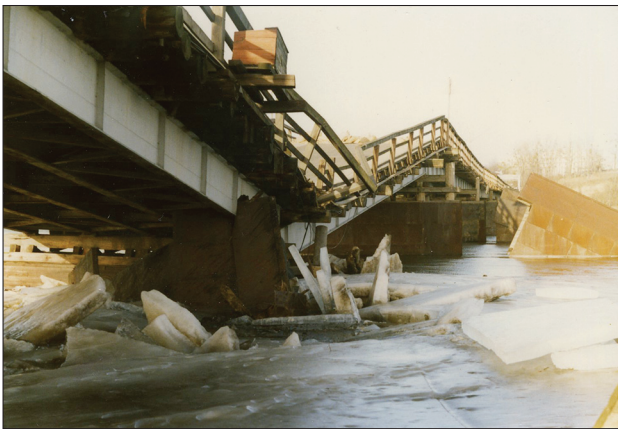
14. Dwa przęsła mostu zniszczone wskutek przemieszczenia koryta Wisły. Źródło: fot. Jerzy Godek, 1993 r., GDDKiA  
 14. Two spans of the bridge damaged as a result of Vistula channel diversion. Source: photo by Jerzy Godek, 1993, GDDKiA

In January 1993, serious disaster occurred, the last in the history of the Wyszogród Bridge. It was caused by an ice jam that appeared in the Vistula bed. After sudden warming the elevating water bypassed this ice dam and, flowing on the side, scoured the bank of the island located under the bridge. The ice sheets carried by the river current cut the wooden piles of the ice nose protecting the bridge pier, which had hitherto been located on the island, and then found itself in the Vistula channel. Some of the piles supporting the pier were sheared through by pressing ice. Due to scour the river bottom lowered, and the piles driven from the land turned out to be too short. For these reasons, the wooden structure of the pier settled suddenly, shifted slightly down the river. The steel plate girders lost their support and moved down by over 2 meters (Fig. 14). Once again 12,000 million Polish zloty<sup>13</sup> from the national financial reserve of the General Directorate of Public Roads were allocated for the repair of the Wyszogród Bridge.<sup>14</sup>

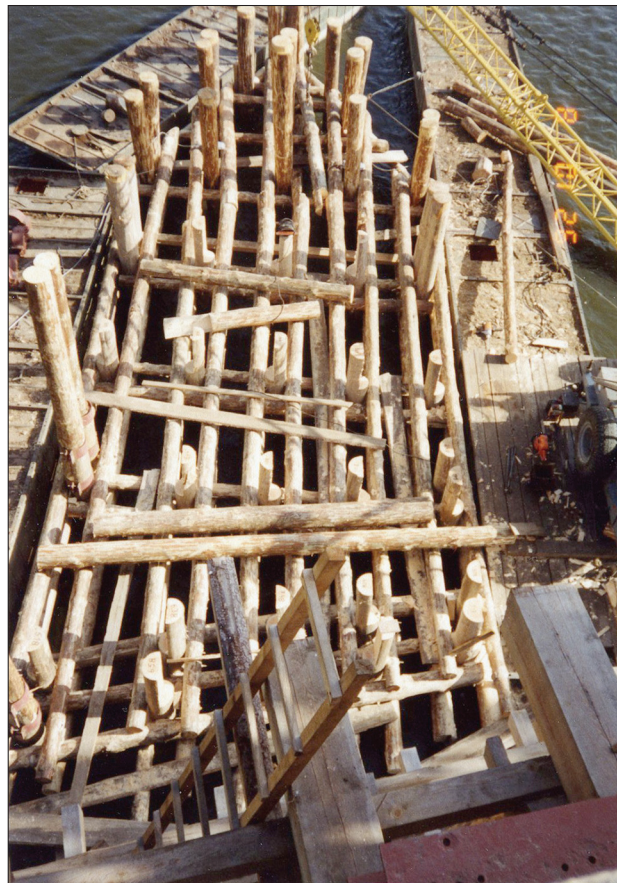
15. Prace nad odbudową drewnianej izbicy wyszogrodzkiego mostu. Źródło: Przedsiębiorstwo Budownictwa Lądowego Mazowieckie Mosty Sp. z o.o., fot. nieznan  
 15. The reconstruction work of wooden ice nose of Wyszogród Bridge. Source: Civil Construction Enterprise Mazowieckie Mosty Ltd., photographer unknown

It should be mentioned that a large number of structural elements of the Wyszogród Bridge was constructed out of wood and timber of low durability. Every dozen or so years, wooden elements had to be replaced with new ones (Fig. 15). On average, between 500 and 800 m<sup>3</sup> of wood and timber was used each year for this purpose, and up to 1200 m<sup>3</sup> in the years when bridge failures occurred. In 1993 according to the World Bank's procedures, a team of transport economists from the Road and Bridge Research Institute, headed by Professor Halina Chrostowska (1926–1996), conducted economic efficiency analysis of building a new bridge over the Vistula and Bzura in Wyszogród together with approach roads. The yearly cost of maintenance of the bridges across the Vistula and across the Bzura for the period 1993–1999 was estimated at 13,000 million Polish zloty<sup>15</sup> in the analysis<sup>16</sup>.

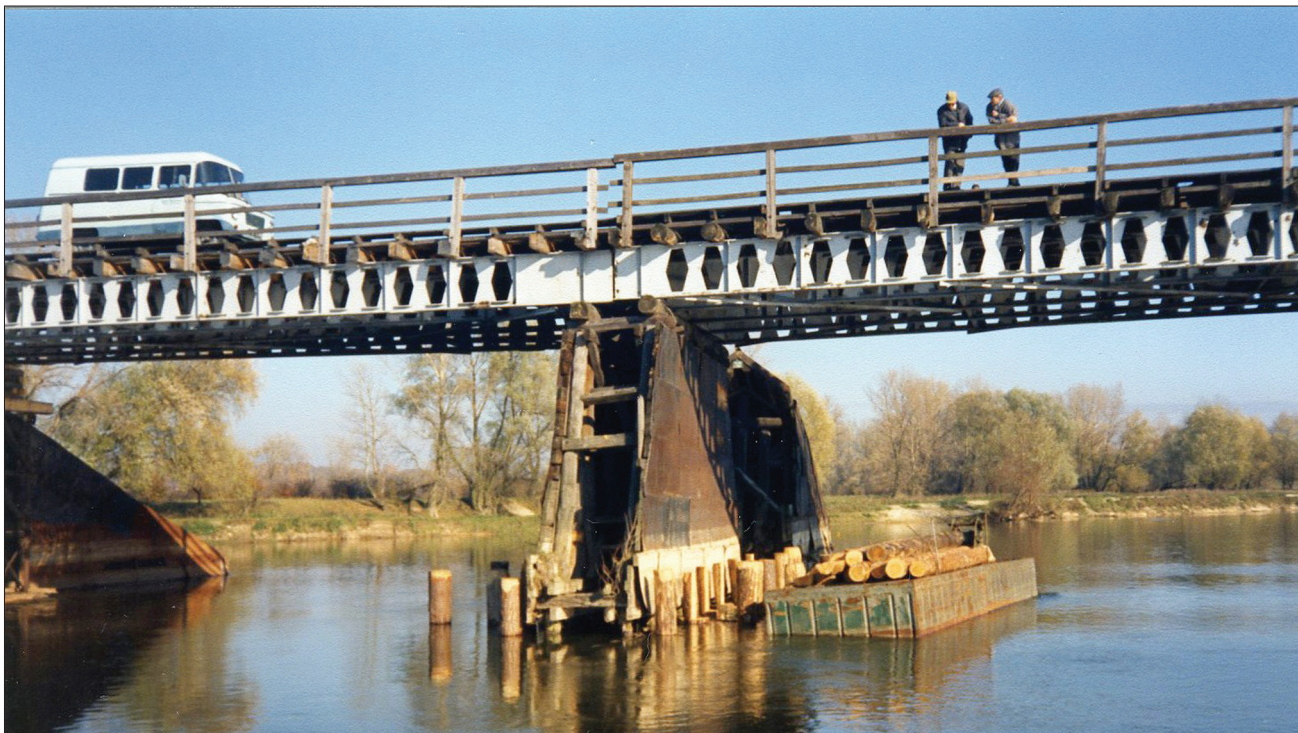
18. Stalowe spawane blachownice ażurowe Barzykowskiego na wyszogrodzkim moście. Źródło: fot. Wojciech Dąbrowski, GDDKiA  
 18. Barzykowski type steel welded plate girders of Wyszogród Bridge. Source: photo by Wojciech Dąbrowski, GDDKiA

wstawały kruche pęknięcia blach środnika, w którym podczas przenoszenia obciążeń użytkowych występowała koncentracja naprężeń w miejscu przyspawania rybek. Przyczyną awarii był więc błąd projektowy. Pęknięcia kruche stali doprowadziły w Polsce do wielu katastrof tak wykonanych stalowych konstrukcji mostów.<sup>21</sup> Dlatego dla mostu w Wyszogrodzie, w celu zapewnienia bezpieczeństwa jego użytkowania, wprowadzono zakaz ruchu pojazdów o masie powyżej 8 ton oraz obowiązek czasowego zamykania mostu dla ruchu w okresach występowania temperatur poniżej  $-15^{\circ}\text{C}$ .<sup>22</sup> Zapewne dzięki temu w 1996 roku podczas jego przeglądu nie stwierdzono pęknięć kruchych stali w blachownicach ażurowych typu Barzykowskiego użytkowanych przez prawie już 30 lat<sup>23</sup>, a zatem warto było je zachować choćby w celach dydaktycznych czy muzealnych, jako zabytek techniki.

Around 1983, Barzykowski type steel welded plate girders with an open web used for bridge construction in Poland began to fail. In bridges operated under loads exerting dynamic effects on the structure, at low air temperatures, the stress concentration done by live loads and the brittle fractures of web plates started to appear in the areas where rybki-plates had been welded. The cause of this failure was a mistake in the design. Brittle fractures of steel, caused by a set of the above-mentioned factors, have led to failures of several steel bridges in Poland which were built in this way<sup>21</sup>.

To ensure safe service of the Wyszogród Bridge, that had open-web plate girders implemented in the 1960s, a weight limit of 8 tons for vehicles entering the bridge, and the obligation to close the bridge for traffic temporarily when temperature was lower than  $-15^{\circ}\text{C}$  were introduced.<sup>22</sup> It was probably thanks to these restrictions that in 1996, during a detailed inspection of the bridge in Wyszogród, no fractures were noted in the Barzykowski-type steel welded plate girders with an open web, which had been

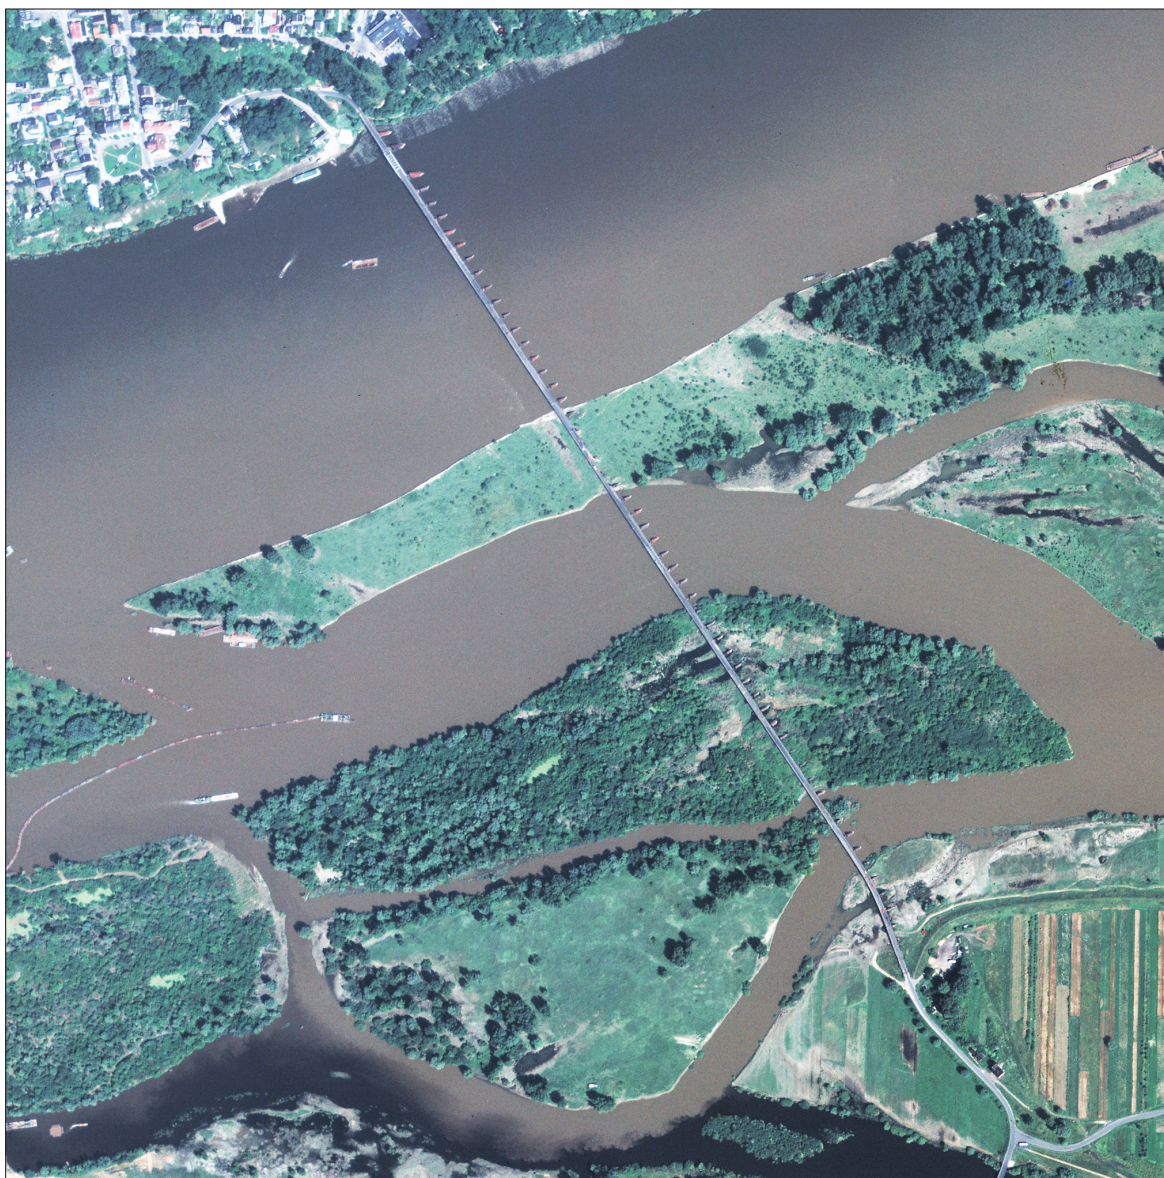
19. Widok dwóch wyszogrodzkich mostów (dawnego i nowego w budowie) 11 sierpnia 1997 roku na fotogrametrycznym zdjęciu lotniczym rejonu Wyszogrodu. Źródło: Licencja Głównego Geodety Kraju nr DIO.DFT.DDZ.7211.19930.2014\_PL\_N, Ident. PL.PZGIK.2116: 4\_3538

19. View of two Wyszogród bridges (the old one and the new under construction) on 11 August 1997 in a photogrammetric aerial photograph of the Wyszogród area. Source: The Surveyor General of Poland license no. DIO.DFT.DDZ.7211.19930.2014\_PL\_N, ID: PL.PZGIK.2116: 4\_3538

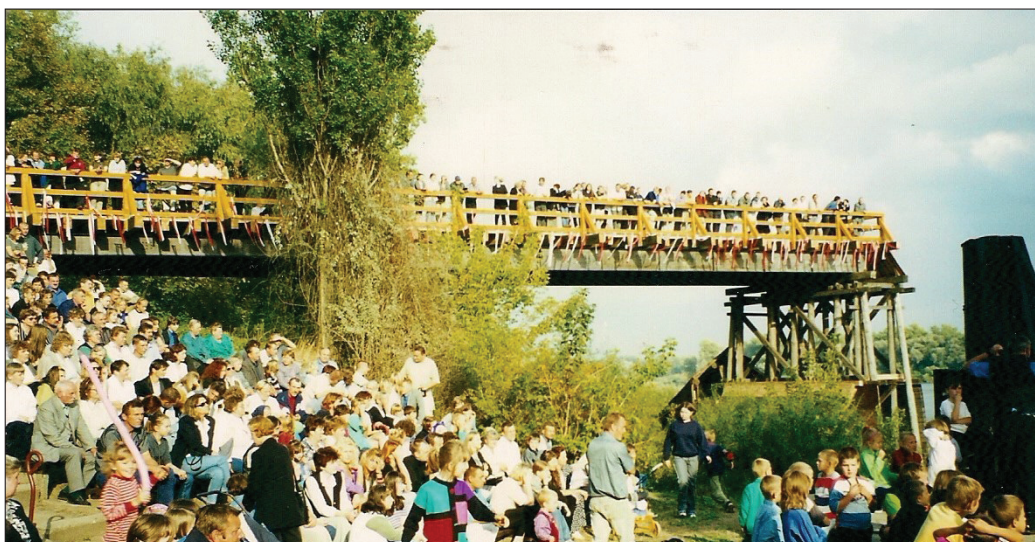
20. Wyszogrodzka publiczność wokół zachowanego przęsła dawnego mostu. Źródło: fot. Marek Łałowski, 2000 r.  
 20. Wyszogród audience around the preserved span of the old bridge. Source: photo by Marek Łałowski, 2000
