## INTEGRACJA SZTUKI I TECHNIKI NA PRZYKŁADZIE KOŚCIOŁA EWANGELICKO-AUGSBURSKIEGO W IZBICY KUJAWSKIEJ

**Słowa kluczowe:** Izbica Kujawska, kościół ewangelicko-augsburski, inżynier Wnukowski, ochrona zabytku, styl neogotycki

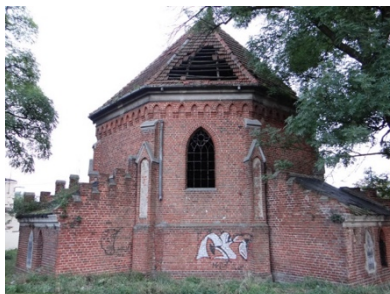
Do boków ścian od północnej strony przylegają dwie przybudówki przykryte dachem pulpitowym. Ściany kościoła są murowane z cegły pełnej na zaprawie wapiennej, ceglane o wątku muru gotyckiego. Opis ten odzwierciedla załączona fotografia (zob. rys. 2).

Rys. 2. Dwie przybudówki w tylnej części kościoła [fot. Ł. Rosiak]

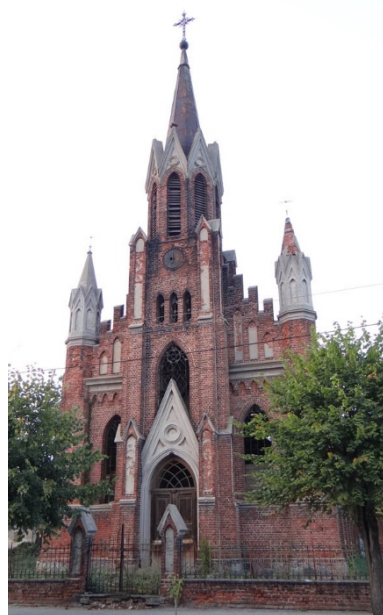
Elewacja frontowa budynku jest nieco szersza od korpusu nawowego, z wyraźnym podziałem na trzy osie. Na głównej osi elewacji frontowej znajduje się wysunięty z lica portal z przedsionkiem wejściowym. Bezpośrednio z przedsionka, bocznym rozejściem komunikacyjnym w formie żelbetowych schodów można przejść na piętro, gdzie znajdują się empory – charakterystyczne dla tego typu architektury. Część środkowa jest zryzalitowana, przechodząca w wysoką trójkondygnacyjną wieżę, z portalem wejściowym z portykiem zwieńczonym wysoką ostrołukową wimpergą, wypełnioną ślepym tynkowanym maswerkkiem. Powyżej znajduje się trójdzielne okno (tzw. tryforium), nad nim zegar. Portal wejściowy opinający dwuoskokowe przypory wyposażony jest w proste dwuskrzydłowe osadzone na węgarkach, drewniane drzwi ramowo-płycinowe. Ten szczegółowy opis elewacji frontowej kościoła zawarty jest na załączonym zdjęciu (zob. rys. 3).

Rys. 3. Widok elewacji frontowej [fot. Ł. Rosiak]

Boczne osie elewacji frontowej ozdobione są ostrołukowymi otworami okiennymi. Powyżej fryzu arkadkowego i gzymsu boczne osie flankowane są dwukondygnacyjnymi wieżyczkami w górnej części, tak samo jak główna wieża osi środkowej, łagodnie przechodzące w oktagonalne ślepe latarnie zwieńczone daszkami namiotowymi, które całkowicie są pokryte tynkiem.

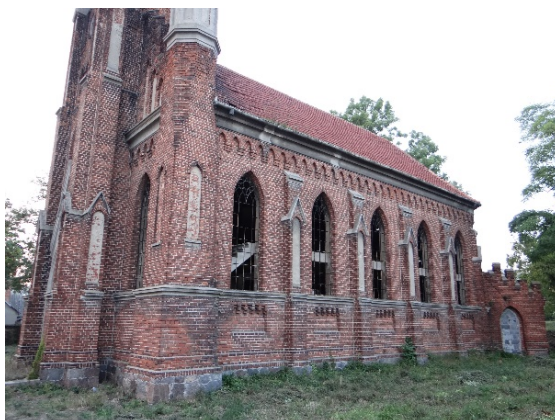
Natomiast detal umiejscowiony na elewacji zachodniej i wschodniej jest analogiczny. Obie elewacje są pięcioosiowe, pięcioprzęsłowe, rozczłonkowane, opięte jednioskowymi szkarpami, na nich w osi blendy, tynkowane zamknięte łukiem

zaostrzonym, ponad którym wypuszczony został daszek ostrołukowy. Otwory okienne prostokątne, ostrołukowe, glifowane. W nich znajdują się ramy okienne krosnowe, w podłuczcu z maswerkiem, poniżej umieszczono profilowany fryz wtopiony w parapet obiegający kościół, pod nim w osi okien znajdują się prostokątne wnęki górą zamknięte opracowaniem ząbkowym. Ściany zwieńczono gzymsem podokapowym jednuskokowym, poniżej tynkowana opaska, pod nią fryz arkadowy trójuskokowy, ceglany oddzielony wałkiem (zob. rys. 4).

Rys. 4. Widok na boczną elewację [fot. Ł. Rosiak]

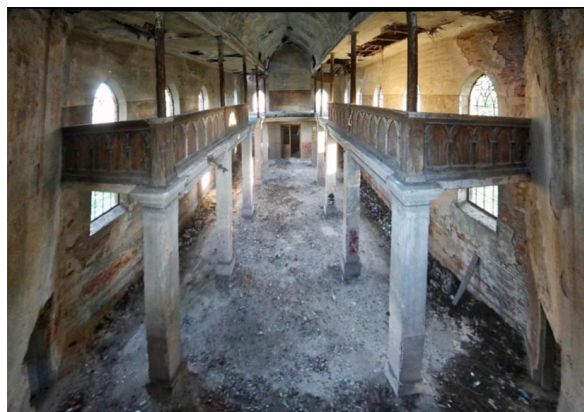
Wnętrze obiektu jest jednonawowe. Nawa środkowa nakryta jest sklepieniem kolebkowym o łuku zaostrzonym. Wewnątrz kościoła, w jego dolnej partii, zwrócić uwagę można na filary o przekroju kwadratowym podtrzymujące empory. W osi ich przedłużeń, na piętrze, kontynuowano zabieg użycia podpór. W części empor zastosowano słupy wspierające belki podciągów w postaci smukłych, stalowych podpór o okrągłym przekroju. Część ołtarzową doświetla okno o podłuczcu ostrołukowym. Przestrzenie empor doświetlają górne partie okien. Parapety empor wykonano z drewna. W otworach okiennych zlokalizowano maswerkowe, stalowe witraże. Wewnątrz ściany i sklepienia zostały otynkowane. Posadzki na kościele i emporach pozostawiono jako surowe, cementowe [Dębicki 1992].

Obraz wnętrza ujawnia poniższa fotografia – rys. 5.

Rys. 5. Widok wnętrza kościoła wraz z widokiem na empory [fot. A. Kotkowski]
