Jerzy Jasieńko, Włodzimierz Majchrzak, Piotr Rapp, Grzegorz Słowek

# Wzmocnienie konstrukcji sklepienia nad nawą kościoła Przemienienia Pańskiego w Poznaniu (cz. II)

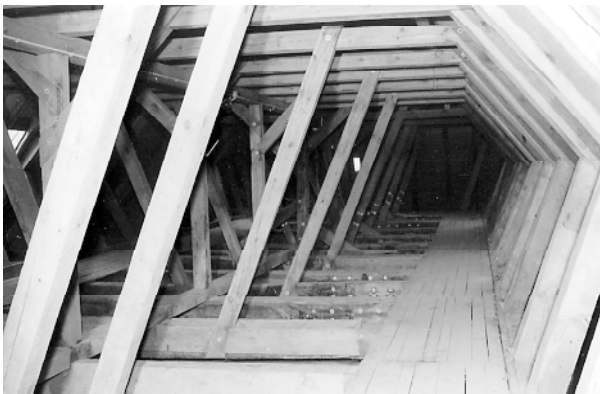
Fot. 1. Przestrzeń poddasza

W omawianym przypadku wybór metody torkretu suchego nie budzi wątpliwości. Metoda ta umożliwia korektę konsystencji mieszanki betonowej w chwili jej nakładania, dając możliwość bardzo dobrego zagęszczenia materiału, a tym samym uzyskania korzystnej struktury betonu i większej jego wytrzymałości. Charakteryzuje się niskim wskaźnikiem wodno-cementowym (stosunkiem ilości wody do ilości cementu):  $W/C = 0,30 \div 0,35$ , co ma duże znaczenie w przypadku konieczności ochrony polichromowanej strony sklepienia przed zawilgoceniem i prowadzenia robót w istniejących trudnych warunkach na poddaszu gęsto zabudowanym drewnianymi elementami belkowania nad sklepieniem i więźby dachowej (fot. 1, rys. 2).

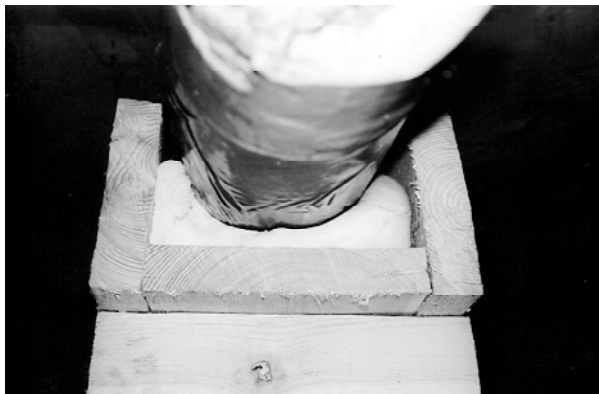
Fot. 4. Poduszka z pianki poliuretanowej pod żebrzem sklepienia

z pomostem roboczym stanowiły bazę dla podpór pod żebra sklepienia. Ogólny widok przestrzeni pod sklepieniem wypełnionej rusztowaniami pokazany jest na fot. 2. Sklepienie zostało podparte wzdłuż żebrowania na poduszce z pianki poliuretanowej spienionej w drewnianych korytkach ustawionych na podporach pod żebrowaniem i dostosowanych kształtem do krzywizny żebrowania. W ten sposób polichromowane wysklepki między żebrowaniem zostały ochronione przed uszkodzeniami mechanicznymi. Sposób podparcia żebrowania sklepienia pokazany jest na fot. 3 (oraz na fot. 14 – część I). Ukształtowanie poduszek z pianki poliuretanowej wspierających żebra, wypełniających przestrzenie między korytkami drewnianymi i żebrowaniem sklepienia, widoczne jest na fotografiach 4, 5 wykonanych w trakcie demontażu podpór po zakończeniu prac.

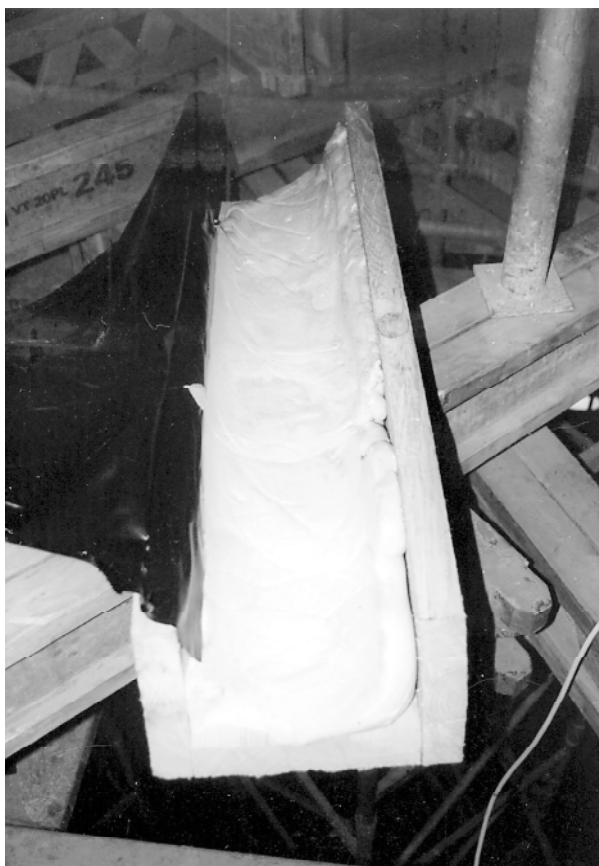
Fot. 5. Poduszka z pianki poliuretanowej widoczna po demontażu podpór sklepienia

Po wykonaniu prac i zdemontowaniu podpór żeber sklepienia była możliwość udokumentowania poprawności czynności wstępnych oraz wykonania uzupełniających badań stopnia uszkodzenia konstrukcji. W szczególności potwierdzono skuteczność podparcia żeber sklepienia na poduszce z pianki poliuretanowej spienionej w korytkach drewnianych pod żebrami. Na fot. 4-6 widoczne jest właściwe ułożenie pianki tworzącej poduszki równomiernie rozłożone i podpierające żebra na ich długości. Również możliwe było, już w sposób bezpieczny, określenie wielkości strefy zmiążdżenia żeber na skutek zginania sklepienia. Na przykład żebro w punkcie 2 (fot. 2, 4, 8 – część I) wykazywało zewnętrzne objawy zniszczenia pokazane na fot. 34. Po wykonaniu prac i zdjęciu podpór w sposób bezpieczny można było usunąć zmiążdżone fragmenty cegieł i odkryć zasięg strefy zniszczenia, który jest pokazany na fot. 35. Podobnie w punkcie 3 (fot. 9 – część I) zasięg zmiążdżonej strefy żebra pokazany jest na fot. 36. Uzyskany obraz potwierdza prawidłowość wstępnej diagnozy o zaistnieniu stanu awaryjnego i wytworzeniu się układu zbliżonego do mechanizmu grożącego runięciem sklepienia.

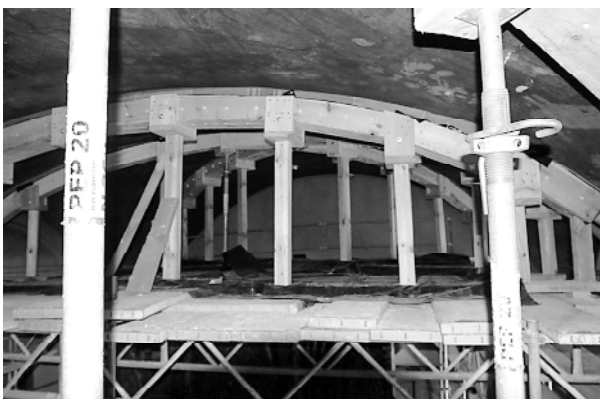
Fot. 3. Podpory żeber sklepienia

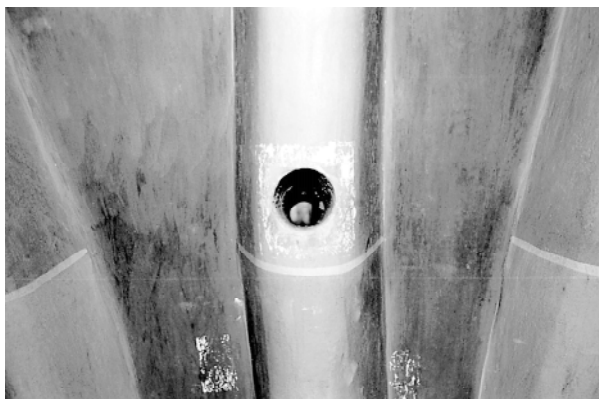
Fot. 6. Otwór w ścianie zewnętrznej przeznaczony do montażu ściągu

W celu przejścia sił rozporu poziomego i zabezpieczenia ścian zewnętrznych przed przemieszczeniami poziomymi, szczególnie na skutek zwiększenia obciążenia po wykonaniu powłoki żelbetowej, w osiach wewnętrznych żebrowania poprzecznych rozdzielających trzy segmenty sklepienia zainstalowano dwa ściąagi stalowe wykonane z pręta kwadratowego 50 x 50 mm. W przyporach zewnętrznych i analogicznych przyporach wewnętrznych wywiercono otwory, w których osadzono ściąagi (fot. 6). Ze względów technologicznych ściąagi były łączone na długości za pomocą spoin pachwinowych i czołowych na pełny przekrój. Styki montażowe pokazane są na fot. 7. Spawanie wykonano w osłonie CO<sub>2</sub>. Ściągi kotwiono za pomocą blach oporowych i napinano za pomocą nakrętek z siłą ok. 2 kN. Strefy kotwienia ściąągów w przyporach zewnętrznych po zakończeniu prac pokazane są na fot. 8, a fragment wykonanego ściąagu wewnątrz kościoła widoczny jest na fot. 9. Ściągi zainstalowano przed wykonaniem powłoki żelbetowej na sklepieniu, zatem dodatkowe siły rozporu spowodowane zwiększeniem obciążenia sklepień w całości zostały przejęte przez ściąagi i nie zostały przekazane na ściany.

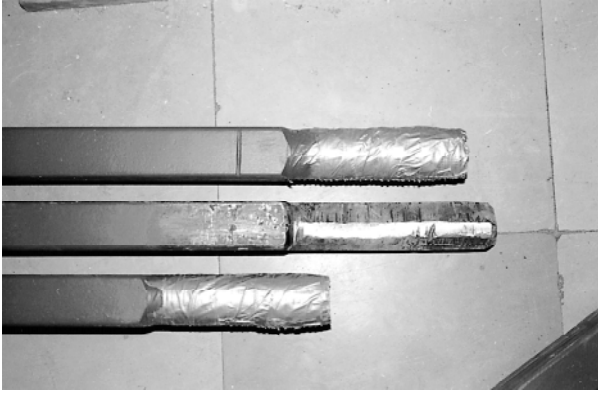
Fot. 7. Styki montażowe i końcówki ściągow

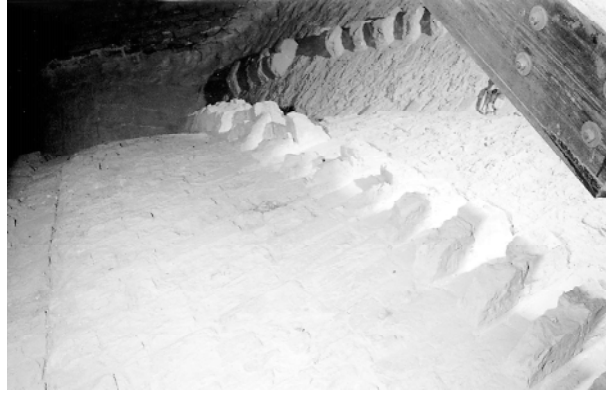
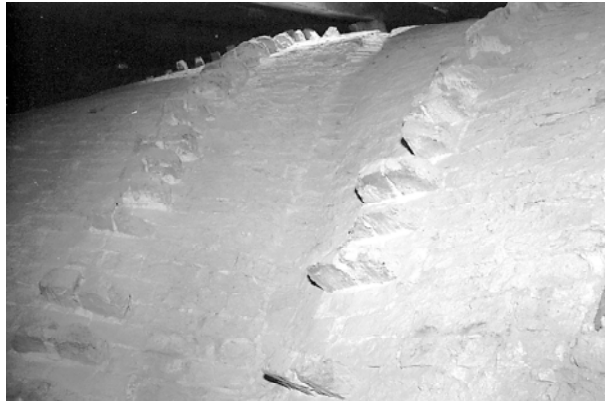
Fot. 10. Fragment oczyszczonej strony grzbietowej sklepienia

Fot. 11. Fragment oczyszczonej strony grzbietowej sklepienia

nie. Niedopuszczalne było zastosowanie jakiegokolwiek sprzętu mechanicznego, którego oddziaływania dynamiczne mogłyby zaszkodzić konstrukcji. W pierwszej kolejności w delikatny sposób usunięto warstwę zaprawy pokrywającej prawie całą powierzchnię grzbietową sklepienia. Prace te prowadzono przy użyciu ostrych przecinaków stalowych i małych młotków, za pomocą których ścinano warstwę zaprawy i usuwano za pomocą odkurzaczy przemysłowych, co w istotny sposób ograniczało pylenie i przyczyniało się do bieżącego oczyszczenia sklepienia ceglanego z pyłów oraz luźnych ziaren kruszywa i złuszczonej cegły. Z istniejących żebrowania po stronie grzbietowej usunięto cegły nieprzewiązane ze sklepieniem, a pozostałe cegły przewiązane włączono w strukturę powłoki żelbetowej wykorzystując ich dodatkowy efekt zespolenia powłoki żelbetowej ze sklepieniem ceglanym. Fragmenty oczyszczonej powierzchni grzbietowej sklepienia pokazane są na fot. 10, 11.

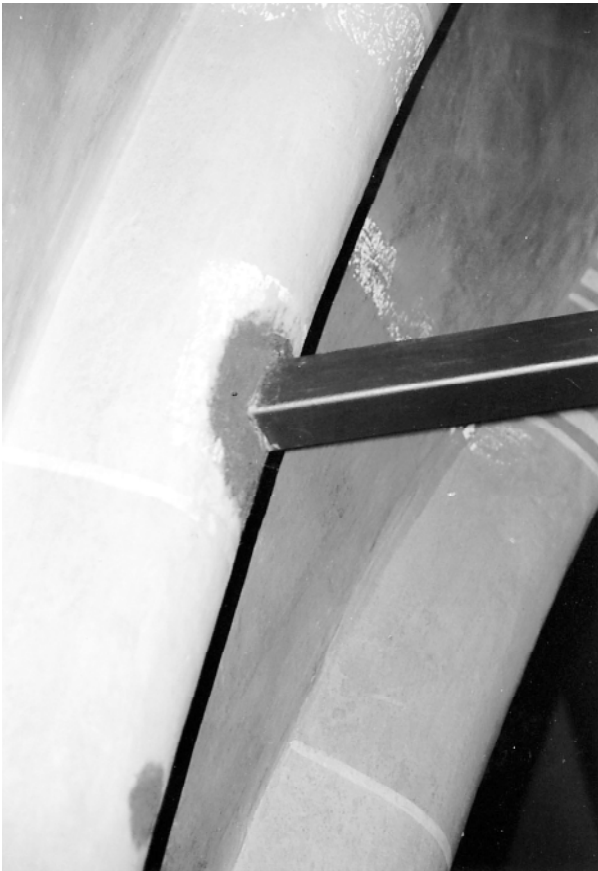
Fot. 9. Fragment wykonanego ściągu

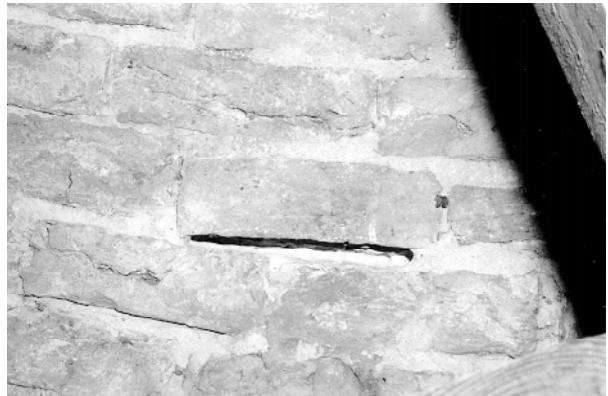
Fot. 12. Wysoka spoina między cegłami przeznaczona do osadzenia kotwy

Podwieszenie sklepienia ceglanego do powłoki żelbetowej nastąpiło za pośrednictwem kotew stalowych w kształcie litery U wykonanych z prętów gładkich  $\phi$  6 mm wklejonych w pionowe spoiny między cegłami sklepienia i zakotwionych na zbrojeniu powłoki żelbetowej. Przyjęty rozstaw kotew wynosi ok. 30 cm w obu kierunkach. Po odpyleniu i oczyszczeniu powierzchni grzbietowej sklepienia przystąpiono do ręcznego usunięcia spoin pionowych między cegłami w sklepieniu, w miejscach przeznaczonych do osadzenia kotew stalowych. Kotwy wklejono na głębokość ok. 6 cm. Po wklejeniu i zamknięciu ramion kotwy pełnią funkcję strzemion. Zarówno w trakcie wykonywania tych prac, jak i po ich zakończeniu konieczne było ponowne dokładne oczyszczenie płaszczyzny górnej sklepienia oraz „odkurzenie” powstałych gniazd dla osadzenia kotew. Kotwy-strzemiona wklejano w przygotowane gniazda w spoinach pionowych przy użyciu kleju epoksydowego. Zastosowano klej Epidian 505 z utwardzaczem TFF. Dla uzyskania właściwej konsystencji kleju zastosowano w jego składzie mączkę kwarcową o zawartości 99,7% SiO<sub>2</sub>. Taki skład kleju epoksydowego wyeliminował niebezpieczeństwo jego przenikania na wewnętrzną, polichromowaną płaszczyznę dolną sklepienia ceglanego. Należy zwrócić uwagę, że bezpośrednio przed wtłoczeniem żywicy epoksydowej i osadzeniem kotew-strzemion przeprowadzono kolejne odpylenie przy użyciu odkurzaczy oraz zagruntowano czy-

stą żywicą powierzchnie cegieł przeznaczone na spoinę. Poszczególne fazy prac oraz widok powierzchni górnej sklepienia po wklejeniu kotew przedstawiono na fotografiach 12-16. W trakcie wklejania kotew przeprowadzono kontrolę nośności zakotwienia metodą „pull-off”. Wykorzystano w tym celu tester Dyna Z15 produkcji szwajcarskiej firmy Proceq – co ilustruje fot. 17. Test kontynuowano do momentu powstania poślizgu na uchwycie mocującym tester do pręta. Uzyskano wskazanie siły równe 7,4 kN na 1 pręt, co oznacza, że nośność jednej kotwy wynosi co najmniej 14,8 kN. Przy tej sile nie stwierdzono jakichkolwiek zmian w spoinie. Taka nośność umożliwiła bezpieczne przeniesienie ciężaru ok. 4,5 m<sup>2</sup> sklepienia na 1 kotwie, co przy zastosowanym rozstawie kotew daje współczynnik pewności równy ok. 45. Rzeczywista nośność zespolenia sklepienia ceglanego z powłoką żelbetową może być jednak niższa, gdyż może być limitowana wytrzymałością na ścinanie spoin między cegłami przyległymi do zakotwienia. Przyjmując asekuracyjnie niską wytrzymałość spoiny wapiennej na ścinanie równą 0,008 kN/cm<sup>2</sup> (bez uwzględnienia np. naprężeń normalnych i siły tarcia w spoinach), przy zastosowanym rozstawie kotew otrzymuje się współczynnik pewności równy ok. 12. Dodatkowo istotne zespolenie sklepienia ceglanego z powłoką żelbetową uzyskano za pomocą strzemion wklejonych w sklepienia wzdłuż żeber krzyżowych ukrytych w powłoce żelbetowej (fot. 18, 19 oraz 27, 28) oraz, w mniejszym stopniu, za pomocą cegieł przewiązanych ze sklepieniem wprowadzonych w strukturę powłoki żelbetowej. Istotnym elementem naprawy na tym etapie prac było zagruntowanie grzbietowej strony sklepienia za pomocą preparatu Atlas Uni-Grunt, dzięki czemu zmniejszono wnikanie wody w konstrukcję sklepienia, eliminując ryzyko uszkodzenia polichromii oraz zmniejszono wsiąkanie wody ze świeżego betonu natryskowego w suche podłoże ceglane. Stwarzało to korzystne warunki dla prawidłowego przebiegu procesów wiązania i twardnienia betonu powłoki żelbetowej oraz zwiększenia jej przyczepności do podłoża ceglanego, co jest szczególnie ważne przy niskim wskaźniku cementowo-wodnym betonu natryskowego.

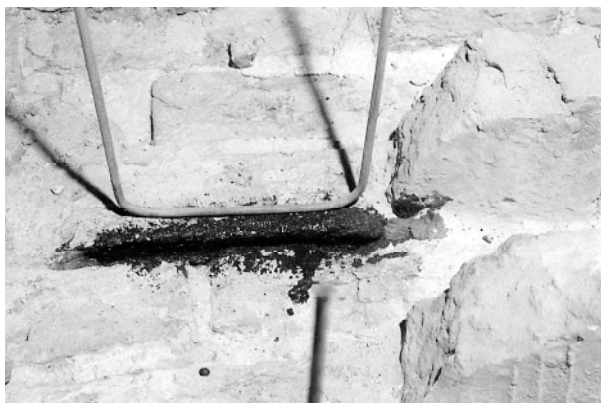
Fot. 14. Kotwa przed osadzeniem w spoinie

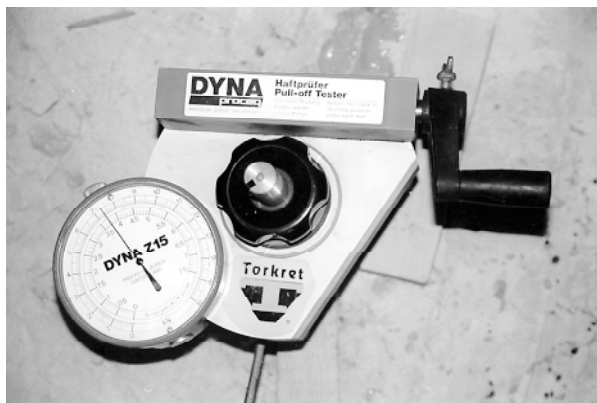
Fot. 17. Próba nośności kotwy na wyrywanie. Zarejestrowana siła 7,4 kN

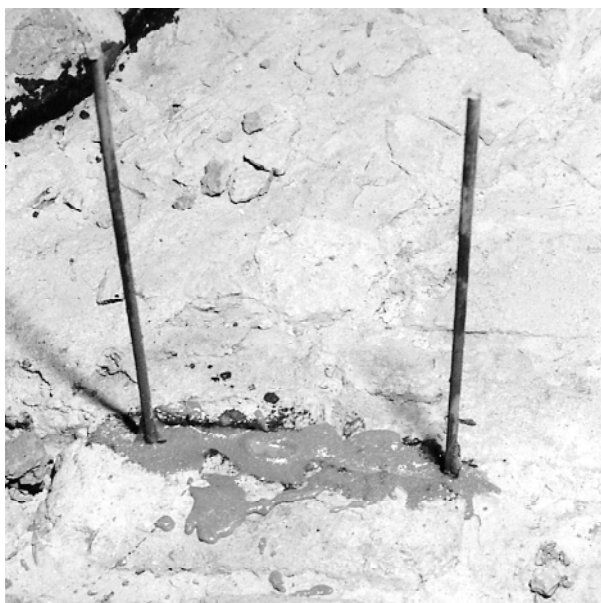
Fot. 15. Kotwa po zalaniu żywicą

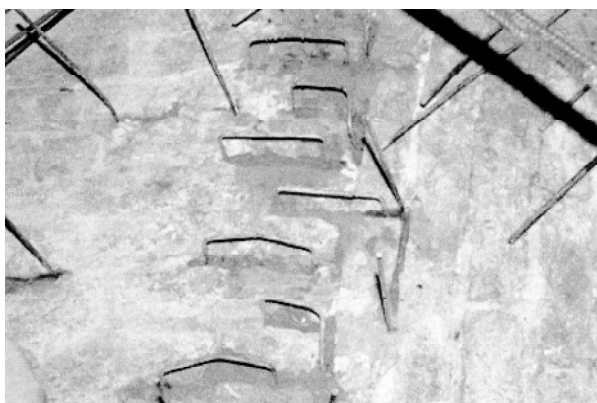
Fot. 18. Strzemiona wklejone w sklepienie w miejscu ukrytego żebra

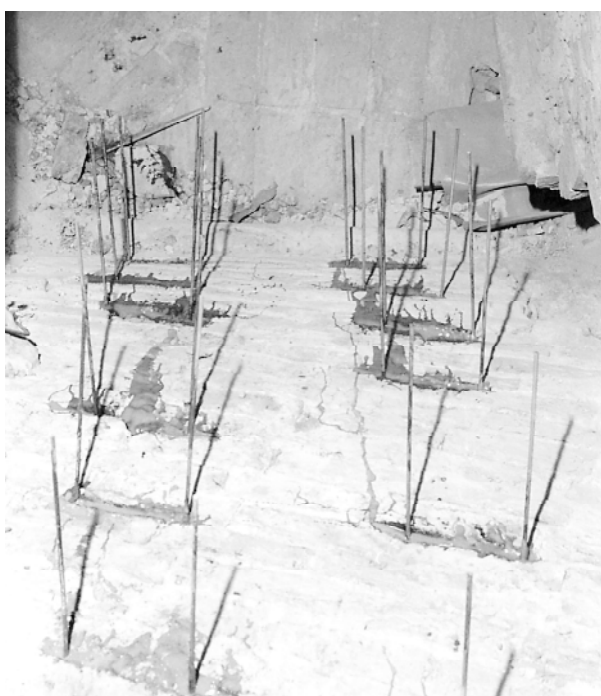
Fot. 16. Fragment powierzchni grzbietowej sklepienia z osadzonymi kotwami

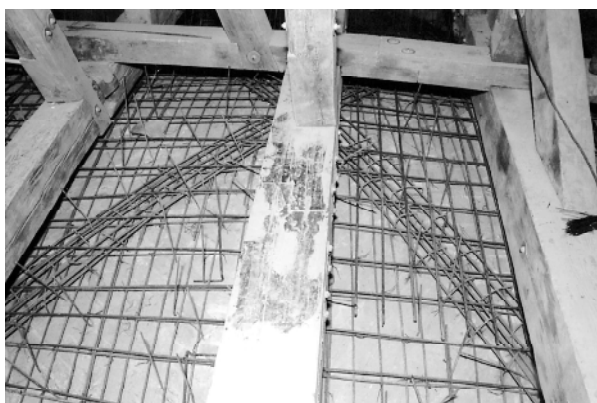
Fot. 19. Układanie pierwszej warstwy zbrojenia. Widoczne zbrojenie ukrytych żeber

Poniżej prezentuje się uwagi dotyczące wykonania zbrojenia, co przy istniejących uwarunkowaniach geometrycznych sklepienia krzyżowo-żebrowego stwarzało znaczne utrudnienia w jego realizacji ze względu na konieczność nadawania prętom kształtów krzywoliniowych, dostosowując układ zbrojenia do istniejących kształtów sklepienia. Należy zwrócić uwagę, że w powłoce żelbetowej należało wykonać ukryte żebra krzyżowe zlokalizowane na przecięciu powłok walcowych tworzących sklepienie. Znaczne trudności stwarzało wykonanie zbrojenia w celu połączenia i włączenia do współpracy z powłoką żelbetową wystających cegieł przewiązanych ze sklepieniem ceglanym. Oddzielnym problemem realizacyjnym było wprowadzenie zbrojenia w obwodowe wieńce podporowe jak i wykonanie samego zbrojenia podłużnego tych wieńców. W fazie prac wstępnych związanych z przygotowaniem podłoża wykuto w murach bruzdy dla osadzenia wieńców, które nie są elementami prostoliniowymi, belkowymi jak ma to miejsce w rozwiązaniach typowych. Zbrojenie wykonano w dwóch warstwach. Sposób jego wykonania w poszczególnych obszarach powłoki pokazany jest na fot. 19-27. Odrębny fragment konstrukcji stanowiło wzmocnienie rozbudowanego żebra poprzecznego, pokazanego w przekroju na rys. 2. Kolejne etapy prac pokazane są na fot. 28-32.

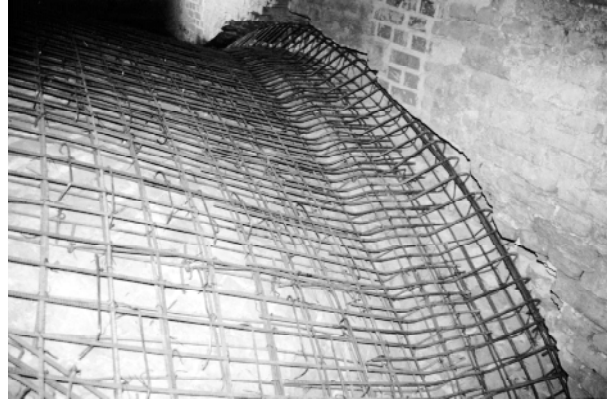
Fot. 25. Widok zbrojenia podwójnego w pobliżu wieńca podporowego

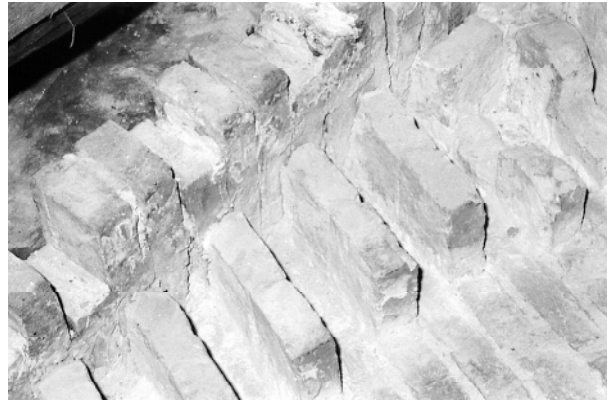
Fot. 26. Detal układu cegieł żebra poprzecznego po wyjęciu cegieł nieprzewiązanych

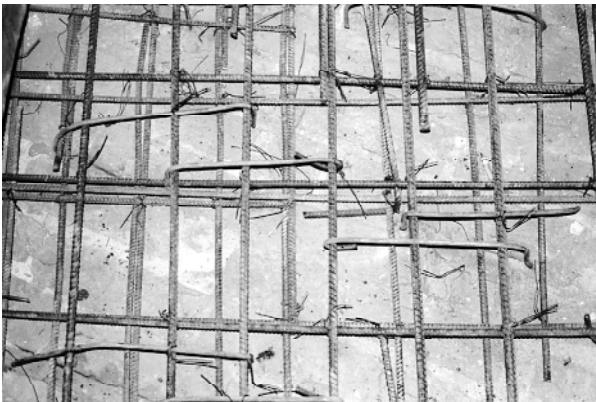
Fot. 23. Szczegół mocowania kotew do zbrojenia

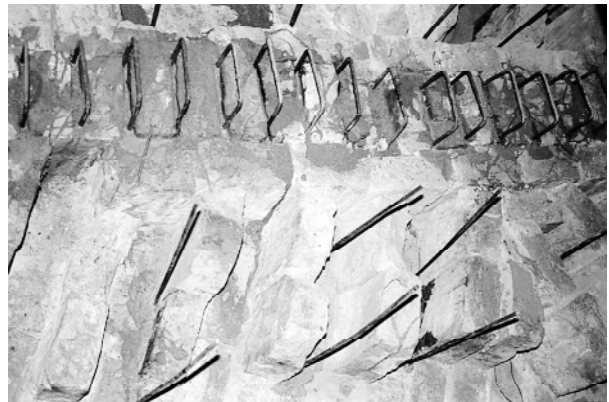
Fot. 27. Detal osadzenia strzemion i kotew w żebrze poprzecznym

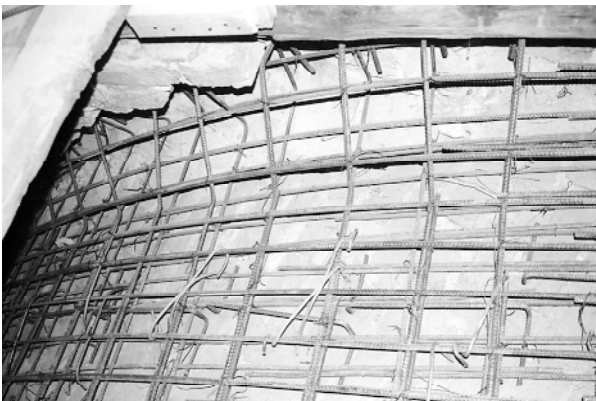
Fot. 24. Szczegół zbrojenia podwójnego w rejonie wieńca podporowego

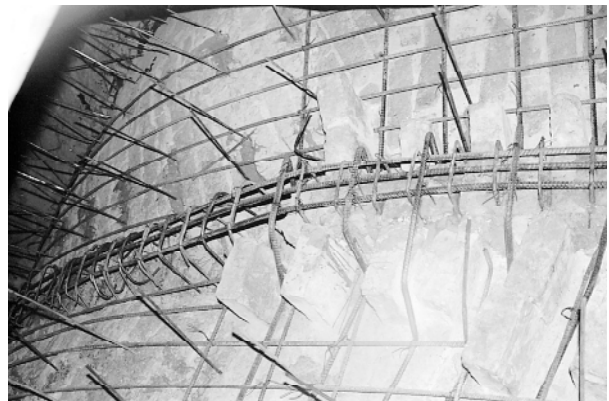
Fot. 28. Początek zbrojenia żebra poprzecznego

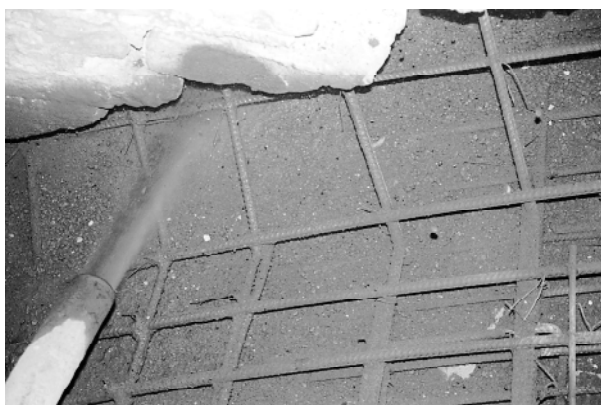
Fot. 30. Detal torkretowania wieńca podporowego

W pierwszej kolejności wykonano wieńce obwodowe stosując mieszankę TMP 8-B30. W dalszej kolejności torkretowano sklepienie, realizując natrysk „obwodowo” od wieńców ku górze sklepienia, a więc metodą serpentyny. W tym przypadku zastosowano mieszankę TMP4-B30, co było konieczne ze względu na lokalnie istniejące duże zagęszczenie prętów zbrojenia. Sposób wykonywania betonu natryskowego przedstawiono na fot. 30-31.

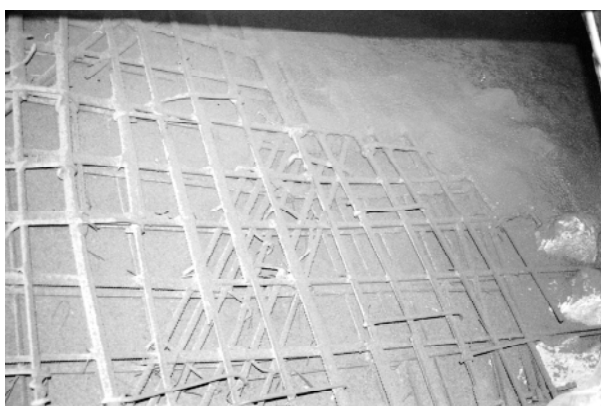
Fot. 31. Fragment zatorkretowania zbrojenia. Widoczne zbrojenie żebra ukrytego

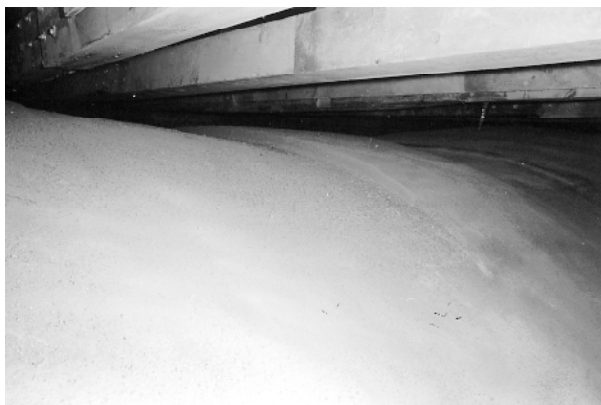
Fot. 32. Widok na żebro poprzeczne po zakończeniu prac

Widok wykonanych powierzchni górnych żelbetowej powłoki żelbetowej przedstawiono na fot. 32, 33.

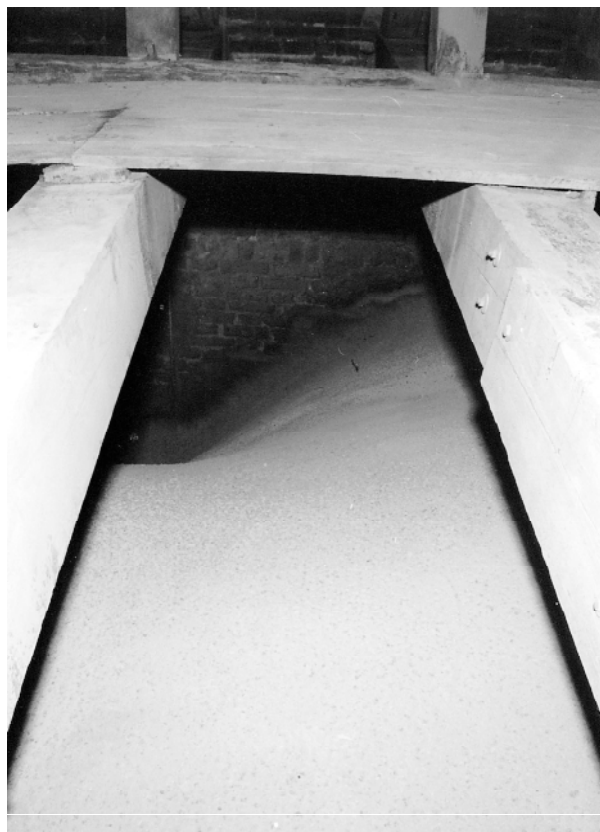
Fot. 33. Fragment sklepienia po zakończeniu prac

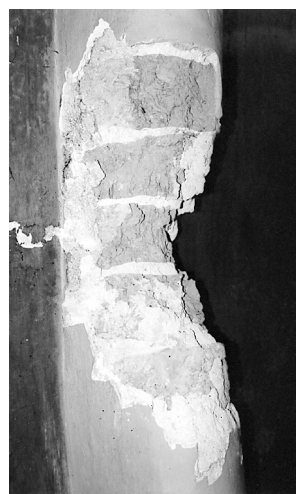
Fot. 35. Zasięg uszkodzenia żebra z fot. 34

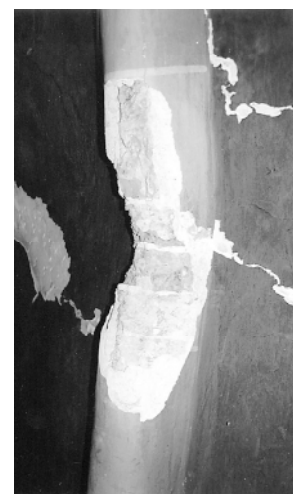
Fot. 36. Zasięg uszkodzenia żebra
