Uszkodzenia i zniszczenia wewnętrznych elementów budynków wykonanych w technologii wielkiej płyty oraz sposoby ich naprawy w ramach prawidłowej działalności remontowo-eksploatacyjnej

dr inż.
MARCIN KANONICZAK
Politechnika Poznańska
Wydział Inżynierii Lądowej i Transportu
ORCID: 0000-0001-8017-645X

dr inż.
PIOTR KNYZIAK
Politechnika Warszawska
Wydział Inżynierii Lądowej
ORCID: 0000-0003-1037-8659

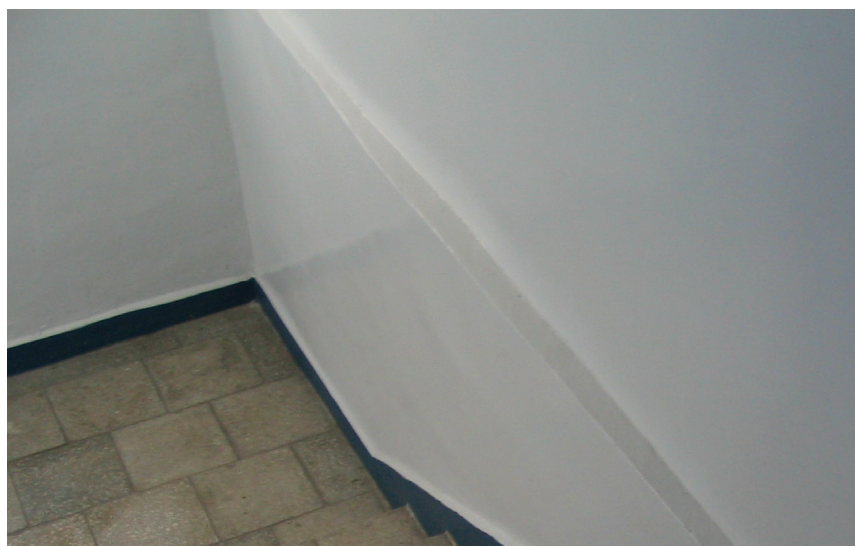
Rys. 1. Przesunięcie elementów jednej ze ścian klatki schodowej (Warszawa 2005)

Część pierwotnych nieprawidłowości montażu budynków z prefabrykatów jest widoczna na klatkach schodowych (rys. 1.) [11]. Błędy te nie mogą być naprawione, a w części przypadków mogłyby być zamaskowane dodatkowymi warstwami wyprawy, jednak oprócz walorów estetycznych nie miałyby to znaczenia technicznego. Widoczność tych błędów w kolejnych diagnozach okresowych powinna zwracać uwagę na rodzaje występujących zarysowań oraz spękań w ich sąsiedztwie.

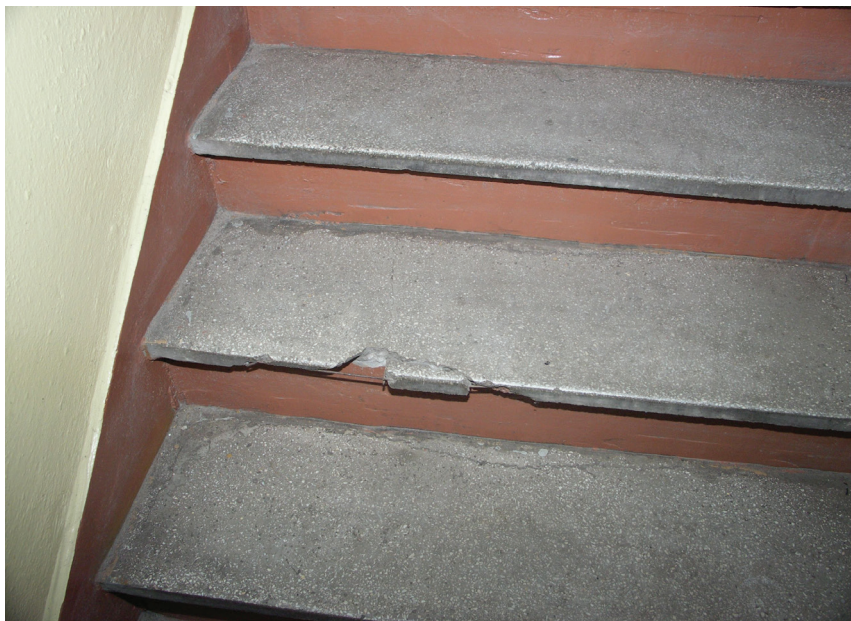
Rys. 2. Ubytki okładzin stopni biegów klatki schodowej (Warszawa 2006)

tach eksploatacji stają się śliskie. Występują ubytki okładzin stopni (rys. 2.), szczególnie na krawędziach, oraz braki okładzin wierzchu poręczy. Występują przypadki spowodowane wandalizmem – zniszczenia powierzchni podniebienia i policzków biegów schodowych, także zniszczenia spowodowane działaniem ludzkiego moczu (rys. 3.).

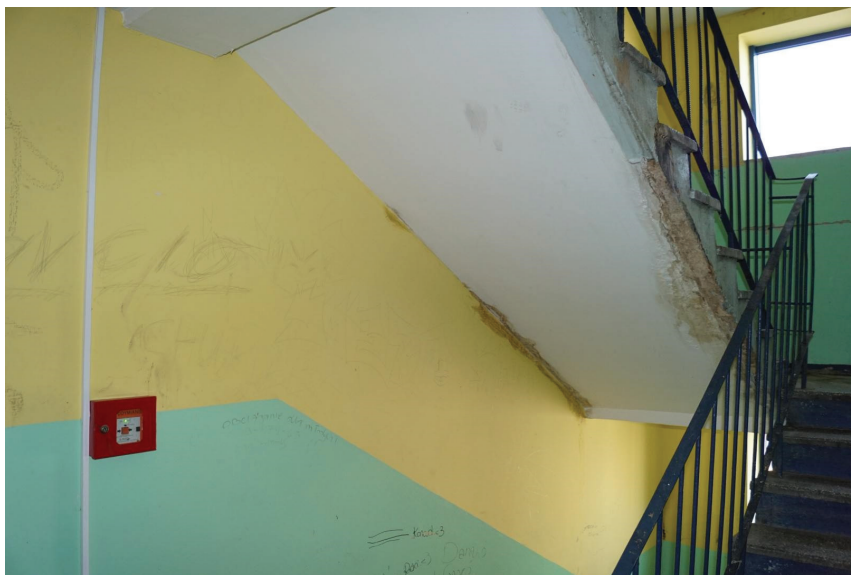
Rys. 3. Zniszczenia warstw wykończeniowych elementów klatki schodowej (Poznań 2019)

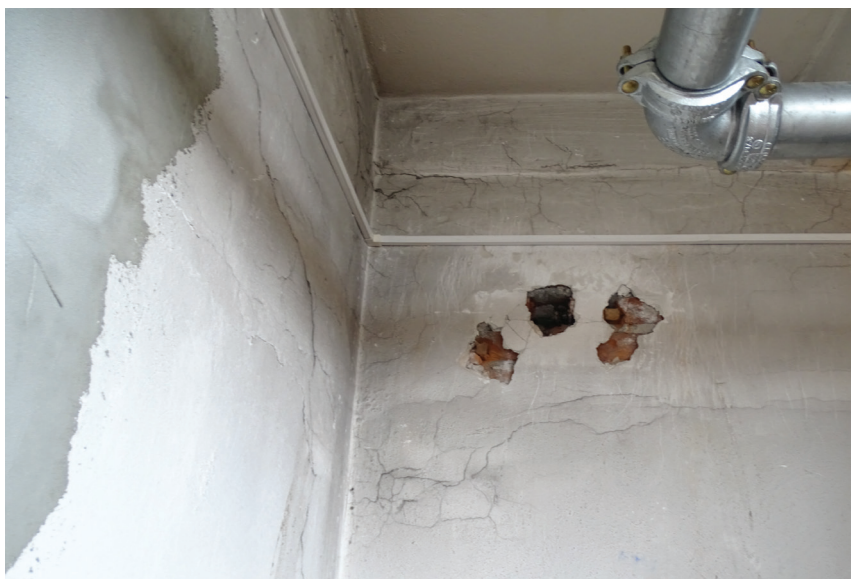
Rys. 4. Uszkodzenia widoczne w przejściach technicznych na ostatniej kondygnacji (Warszawa 2016)

Skutki braku remontów korytarzy, w szczególności przejść technicznych (rys. 4.), są najbardziej widoczne na ostatnich kondygnacjach. Widoczne zacieki na sufitach i na ścianach, spękania oraz ubytki gładzi gipsowej świadczą o wieloletnich zaniedbaniach i braku właściwego programu remontowego.

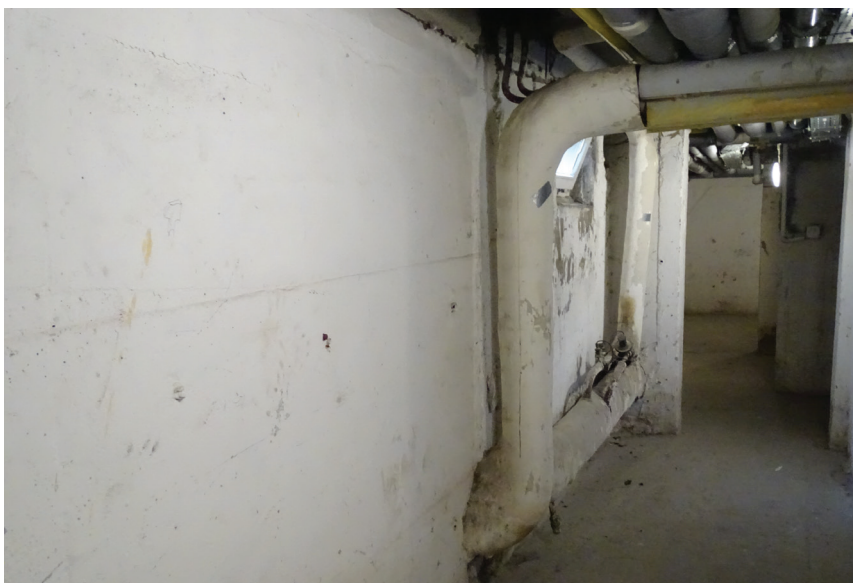
Rys. 5. Typowy korytarz piwniczny w budynku wielkopłytkowym (Warszawa 2016)

W budynkach wielkopłytkowych standardowo występują zaniedbane korytarze piwniczne (rys. 5.). Widoczny jest ogólny nieporządek, uszkodzenia, liczne przeróbki przejść instalacji, brak bielenia ścian oraz występujące zniszczenia w postaci tzw. graffiti. Nierówne posadzki występują najczęściej od samego początku eksploatacji budynku. Na skutek braku właściwego utrzymania stanu technicznego instalacji wewnętrznych zdarzają się sytuacje wystąpienia uszkodzeń i nieszczelności rur spustowych, a także zalania korytarzy piwnicznych wodami opadowymi. To samo dotyczy instalacji kanalizacji, których niedrożność powoduje wybijanie ciekłych nieczystości przez wpusty podłogowe. Niezrozumiały jest brak jakichkolwiek prac zabezpieczających odkryte zbrojenie elementów konstrukcyjnych, szczególnie fragmentów wykonanych monolitycznie (rys. 6.). Jednak jeszcze gorszym rozwiązaniem jest wykonywanie bielenia ścian i sufitów z takim odkrytym zbrojeniem, z wykorzystaniem gipsu jako dodatku do stosowanych farb (gips w zamysle ma poprawić krycie oraz zmniejszyć zużycie farby) [12]. Z szerokich badań na budynkach w Warszawie wynika, że odkryte zbrojenie w warunkach panujących w piwnicach budynków, nawet po 40 latach użytkowania, w bardzo wielu przypadkach wykazuje niski stopień korozji [13].

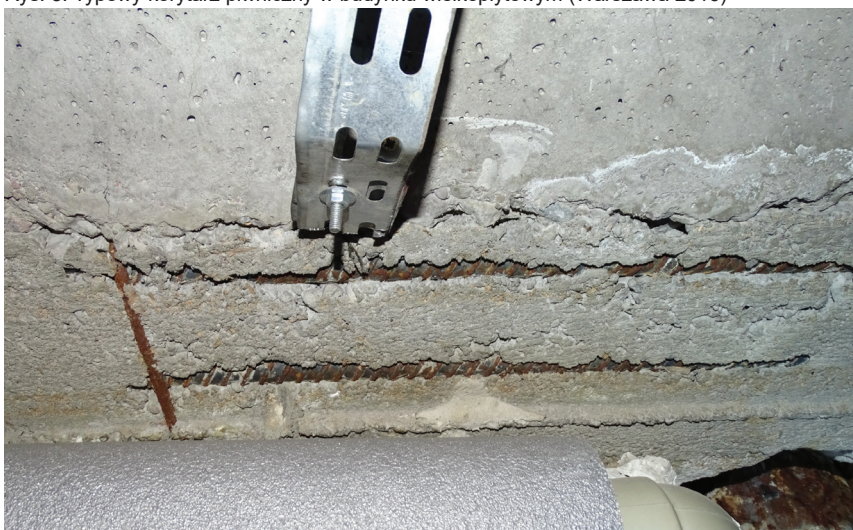
Rys. 6. Odkryte zbrojenie części monolitycznej w korytarzu piwnicznym (Warszawa 2016)

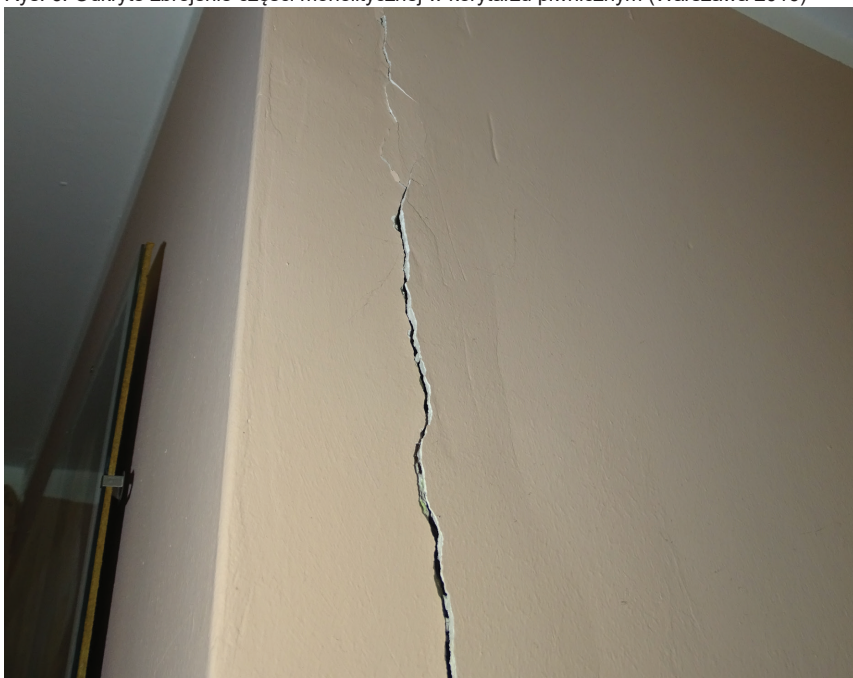
Rys. 7. Zarysowanie w miejscu połączenia prefabrykatów ścianek działowych (Warszawa 2016)

rysowania ścianek działowych, a także naroży w ścianach działowych z prefabrykatów (rys. 7). I na odwrót – może dojść do zbagatelizowania oznak wystąpienia niepokojących zjawisk związanych z uszkodzeniem konstrukcji. Tak więc właściwa współpraca na linii użytkownik – zarządca (administrator) w zakresie możliwości uzyskania przez mieszkańców pomocy merytorycznej przy prowadzeniu remontów mieszkań wydaje się niezbędną. To samo dotyczy sprawowania właściwego nadzoru nad prowadzeniem prac poza mieszkaniami. Ważne jest, by nie popełniać poważnych błędów skutkujących powstaniem zagrożenia bezpieczeństwa użytkowania, koniecznością ponownego wykonania robót remontowych i związanym z tym zwiększeniem kosztów całego przedsięwzięcia.

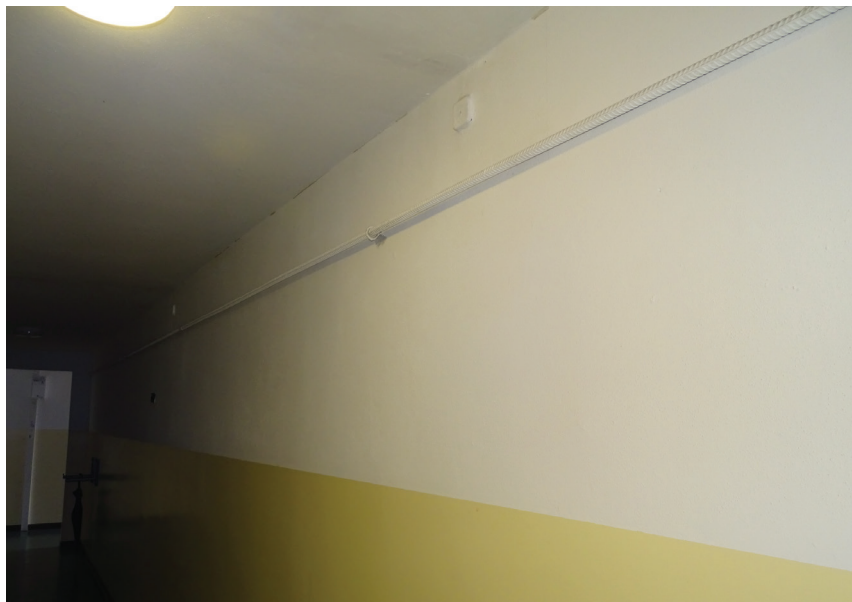
Rys. 8. Korytarz na wzmocnionej kondygnacji, widoczny pręt ściągu (Warszawa 2016)

budynków wielkopłytowych zarysowań możliwe są pewne działania zmniejszające lub likwidujące ich występowanie. Przykładem skuteczności takich działań jest zastosowanie ściągów stalowych i iniekcji węzłów [15]. Wzmocnione najwyższe trzy piętra budynku w trakcie przeglądu (rys. 10.) przejawiały niższy poziom zarysowania niż piętra niewzmocnione oraz znacznie niższy niż inne budynki na tym osiedlu wykonane według tego samego projektu (rys. 9).

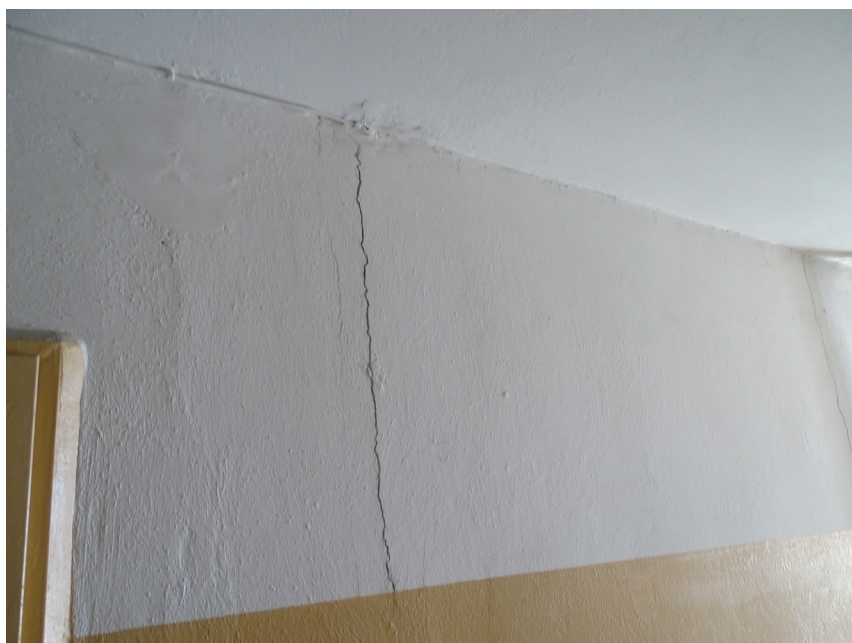
Rys. 9. Typowe zarysowania złączy płyt (Warszawa 2016)

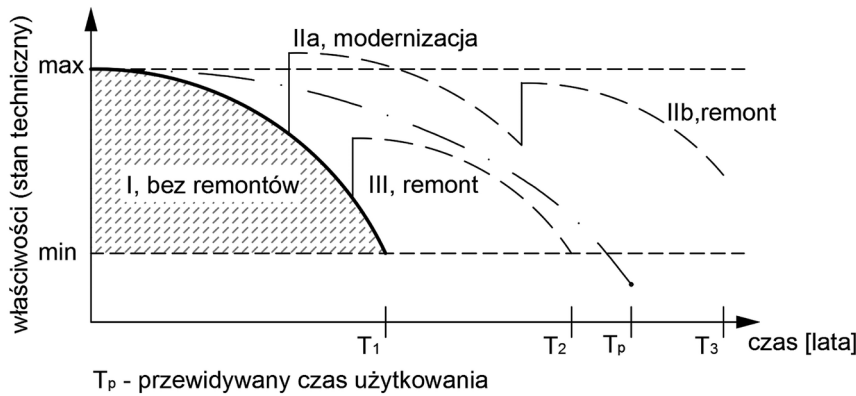
Rys. 10. Wpływ remontów na stan techniczny i czas użytkowania

ciążeni wysokimi kosztami prac remontowych. Istotne jest propagowanie świadomości technicznej w zakresie wpływu remontów na stan techniczny budynków i możliwość ich długoletniego użytkowania (rys. 10.). W tych działaniach pomagają projekty rewitalizacyjne [17] dotyczące większej liczby obiektów. Zmiany widoczne tam, gdzie prace już wykonano, są motorem dążeń do wykonania prac na kolejnych budynkach.
