***Studium rekonstrukcji bastejowych fortyfikacji Wrocławia  
na przykładzie relikwów odkrytych w rejonie pl. Wolności***

***The study of reconstruction of the bastion defensive walls of Wrocław  
on the example of their remains found in the area of Wolności Square***

The archeological and architectural reconstruction works conducted in 2007–2012 in Wrocław at Wolności Square [1]–[5], where the National Forum of Music is now being constructed, resulted in several interesting finds, including a defensive wall which was part of the Wrocław bastion fortification system from the 15<sup>th</sup> century<sup>1</sup>.

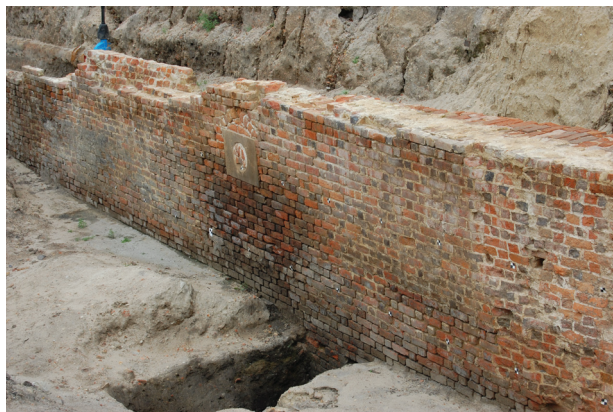
Il. 1. Widok kurtyny muru wschodniego z otworem strzelniczym o wykroju kolistym z fazy I zamurowanym w fazie II (fot. R. Mrućzek)

Fig. 1. View of the curtain of the east wall with a circular gun hole from stage I walled over in stage II (photo by R. Mrućzek)

cie broni palnej przy tak dużej szerokości przedpiersia i niewielkiej średnicy otworów (ok. 32 cm) było również nieefektywne. Z pewnością nie zmieściłoby się w nich żadne większe działo. Być może używano hakownicy, jednak nie stwierdzono żadnego elementu, który mógłby umożliwić jej zahaczenie. Prawdopodobnie to również wpłynęło na decyzję o wykonaniu wnek bez otworów strzelniczych w późniejszym zachodnim odcinku muru.

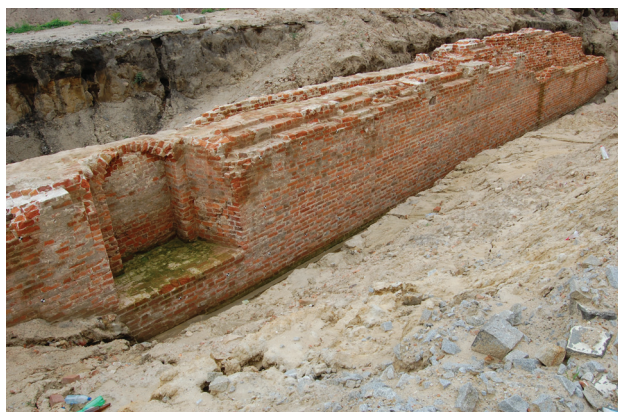
Il. 2. Widok zachodniego odcinka muru wraz z wnęką strzelniczą (faza I) i filarkami (faza II) od strony miasta (fot. R. Mruczek)

Fig. 2. View of the west section of the wall with an embrasure (stage I) and pillars (stage II) from the city side (photo by R. Mruczek)

covered in its lower part from the side of the moat with stone blocks and had “shooting” recesses about every 34 m (Fig. 2). Presumably, the gun holes were bricked up from the very beginning. The gun holes in the east section of the wall were sealed and the blind recesses were made in its west section maybe because of the rise of the water level in the moat. The openings became ineffective then and in fact they could be dangerous in the case of even further rise of the water level. Furthermore, it seems that the use of firearms with such a wide parapet and a small diameter of the gun holes (ca. 32 cm) was also ineffective. Surely, they were not big enough for any larger canon to fire from. Maybe harquebuses were used, however, no elements which would have enabled its hooking were found. Presumably, this also influenced the decision to build recesses without gun holes later in the west section of the wall.

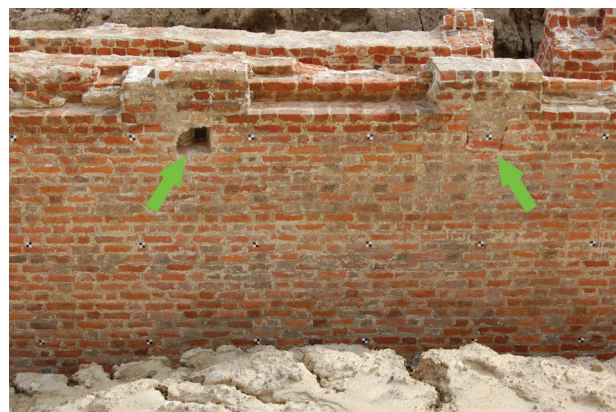
Il. 3. Filarki osadzone w otworach w miejscu wcześniejszych drewnianych sęczeń (fot. R. Mruczek)

Fig. 3. Pillars above holes where earlier wooden braces were placed (photo by R. Mruczek)

The wall was extensively remodeled in the second stage. The wooden galleries were dismantled. The wooden braces were shortened, leaving their longer sections in the wall. The openings on the internal side of the wall were sealed and brick pillars (75×92 cm) were placed in them, most probably with segmental arcades connecting them (Fig. 3). A narrow, most probably vaulted corridor, vacant arch, was created between the pillars and the parapet along the wall, which presumably served drainage purposes. The internal curtain of the wall most probably became only a retaining wall for a tall berm built on this side which is shown on the plan by Weiner from 1562. The gaps in the berm shown on the plan by Weiner provided access to the older embrasures, some of which were, however, walled up and they presumably served as storage for gun powder and provisions protected against water.

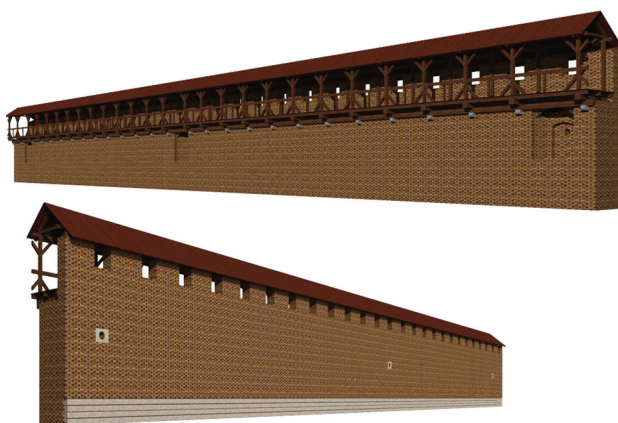
II. 9. Przekroje i widoki rekonstruowanego wschodniego fragmentu muru I fazy (oprac. własne autorów)

Fig. 9. Sections and views of the stage I of the east wall under reconstruction (drawn by the authors)

The east section did not have brick steps at the top of the wall or the offset in its lower section. The hoarding was most probably supported by the beam placed along the wall on stone corbels (Fig. 8). However, the possibility that the hoarding was supported by the beams going along corbels cannot be excluded. The first version is more likely because of the greater stiffness of the whole truss system of the hoarding (Fig. 9).

Część wschodnia nie miała ceglanych schodków w koronie muru, a także odsadki w dolnej jego partii. Hurdylicę oparto zapewne na belce położonej wzdłuż muru na kamiennych wspornikach (il. 8). Nie można jednak wykluczyć, że hurdylica była wsparta na belkach położonych wzdłuż wsporników. Za pierwszą wersją przemawia większa sztywność całego układu drewnianych ram hurdylicy (il. 9).
