Stateczność stoków osuwiskowych na podstawie pomiarów inklinometrycznych oraz właściwości fizyczno-mechaniczne skał i gruntów na przykładzie osuwisk w Ochojnie i Starym Sączu

Stability of landslide slopes based on inclinometer measurements and physical and mechanical properties of rocks and soils on the example of landslides in Ochojno and Stary Sącz. Prz. Geol., 67: 377–387; doi: 10.7306/2019.32

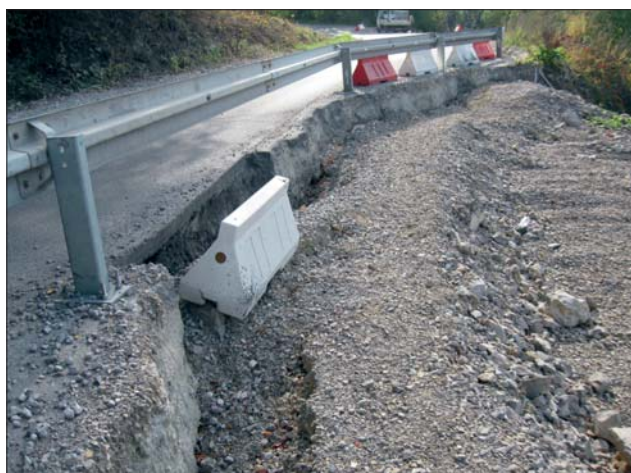
Ryc. 3. Uszkodzona droga powiatowa na osuwisku w Ochojnie
Fig. 3. Damaged district road on the landslide in Ochojno

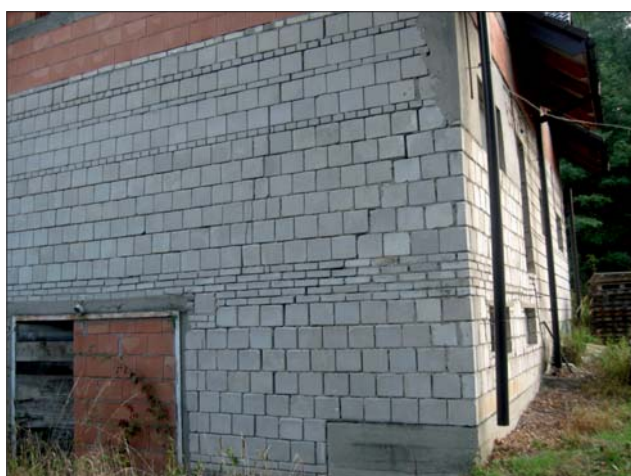
Ryc. 4. Spękania budynku mieszkalnego na osuwisku w Ochojnie
Fig. 4. Cracks in a residential building on the landslide in Ochojno

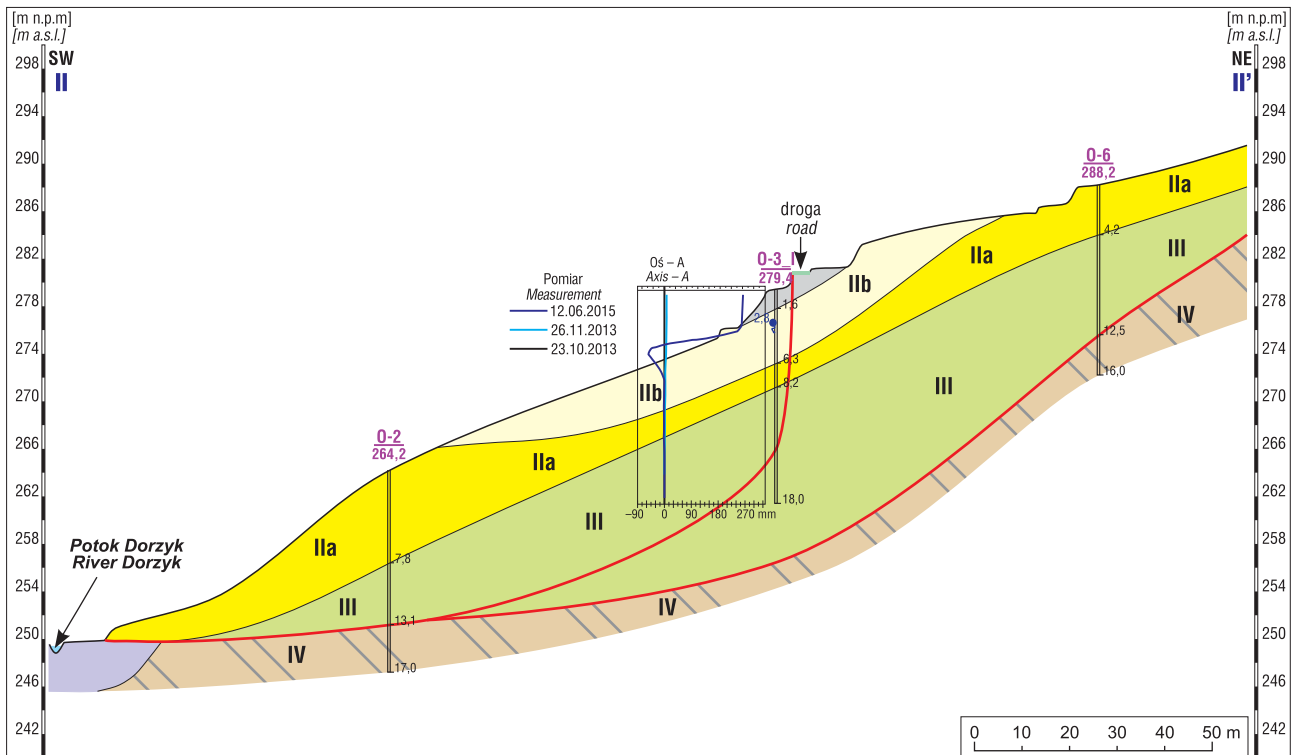
Ryc. 6. Przekrój geologiczno-inżynierski II-II' osuwiska w Ochojnie (objaśnienia jak na ryc. 5)
 Fig. 6. Geological-engineering cross-section through the landslide in Ochojno (explanations in Fig. 5)

70 milimetrów. Otwory inklinometryczne rozmieszczono w miejscach spodziewanych największych przemieszczeń osuwiskowych (ryc. 2, 5, 6).

Obszar, na którym znajduje się osuwisko jest silnie zaangażowany tektonicznie i znajduje się w strefie nasunięcia karpackiego na zapadlisko przedkarpackie w obrębie jednostki podśląskiej. Strefa ta charakteryzuje się m.in. występowaniem licznych uskokuw przesuwczych (Paul i in., 1996). Nawiercone utwory skaliste były szczegółowo opisywane pod względem nazwy, stopnia spękania i zwietrzenia, rodzaju spękań, ich wypełnienia oraz przewarstwień (Pinińska, 2001, 2004) W wyniku przeprowadzonych badań zostały wydzielone 4 warstwy geologiczno-inżynierskie, a kryterium ich wydzielenia były geneza oraz parametry wytrzymałościowe (tab. 1). Są to: warstwa I – grunty sztuczne (nasypy), II – czwartorzędowe grunty ilasto-pylaste w obrębie koluwium, III – iłolupki, łupki i piaskowce w koluwium oraz IV – utwory fliszowe (ryc. 5, 6).

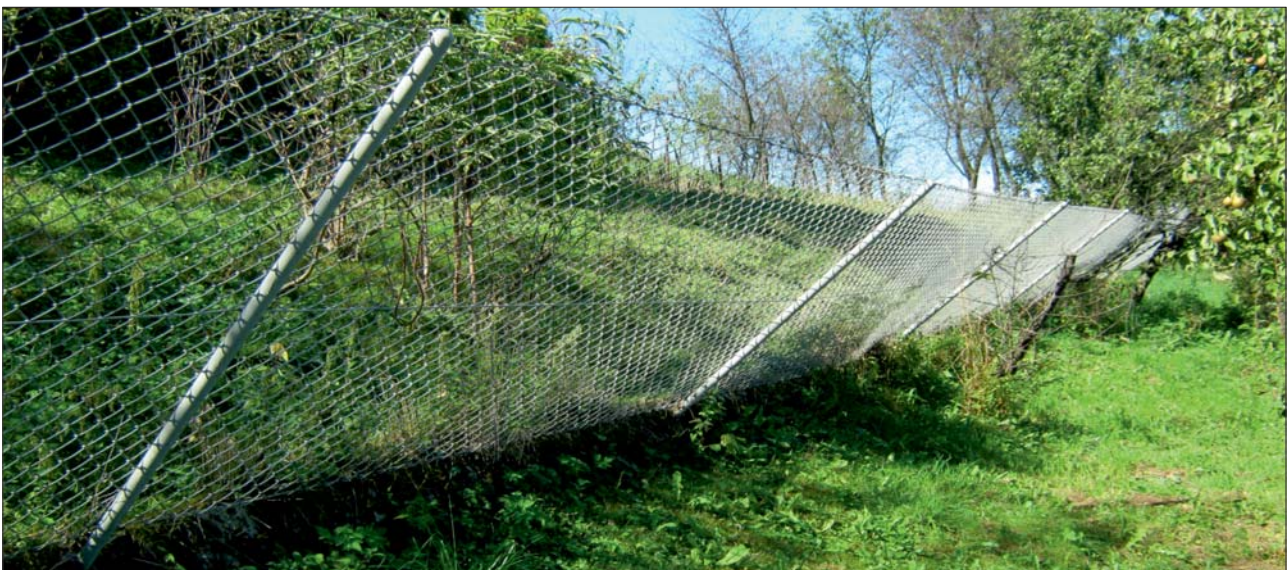
Uszkodzone i pochylone ogrodzenie w rejonie skarpy głównej osuwiska w Starym Sączu. Fot. J. Kos
Damaged and inclined fence in the area of the main landslide scarp in Stary Sącz. Photo by J. Kos
