Identyfikacja źródeł zagrożeń występujących na przystankach tramwajowych w Poznaniu^{1,2}

Streszczenie: W artykule poruszono temat związany ze źródłami zagrożeń występujących na obszarach przystanków tramwajowych. Przeprowadzono badania na poznańskich przystankach tramwajowych, zaklasyfikowanych przez miejskiego zarządcę infrastruktury do różnych kategorii. Na każdym z przystanków dokonano obserwacji zachowań pasażerów i innych uczestników ruchu, a także oceniono stan wyposażenia i oznakowania przystankowego. Zebrane spostrzeżenia pozwoliły na opracowanie katalogu źródeł zagrożeń występujących na przystankach tramwajowych, które mogą być powodem niebezpiecznych wypadków wśród użytkowników przystanków. Katalog stanowi podstawę propozycji zmian, które należy wprowadzić w celu poprawy poziomu bezpieczeństwa.

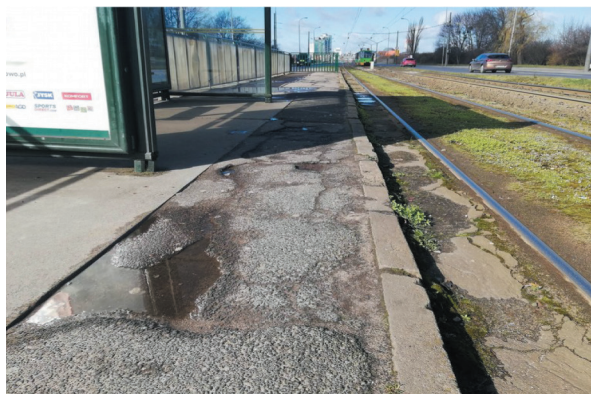
- wybrakowana/uszkodzona nawierzchnia (rys. 1a),
- występowanie niezabezpieczonych fragmentów elementów przystanku (ostre krawędzie, pogięte, niezabezpieczone kształtowniki),

Rys. 1a. Uszkodzona nawierzchnia oraz krawędź peronu przystanku Serafitek, (b) nierówna krawędź peronu przystanku Plac Wielkopolski.

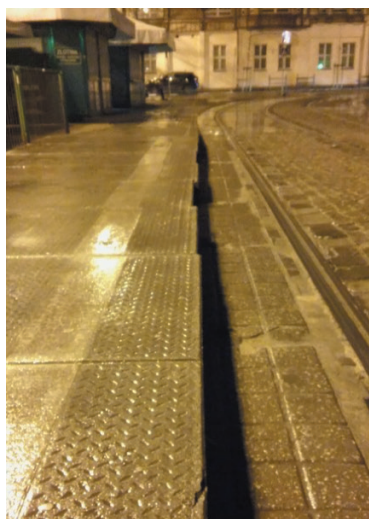
- nierówna krawędź peronu przy torowisku (rys. 1b),
- zdeformowana nawierzchnia (nierówne płyty chodnikowe).

Rys. 1b. Nierówna krawędź peronu przystanku Plac Wielkopolski.

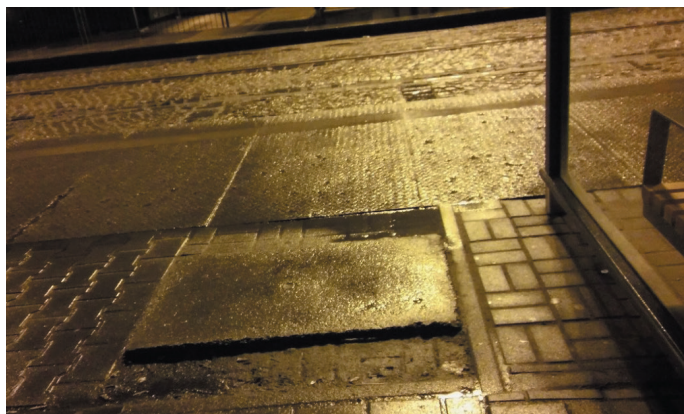
Błędnie wykonana platforma powoduje niedostateczne i nieskuteczne odprowadzenie wody deszczowej, a także zwiększa szanse na wystąpienie urazów wśród pasażerów (rys. 2).

Rys. 2. Źle zaprojektowana platforma na przystanku Plac Wielkopolski

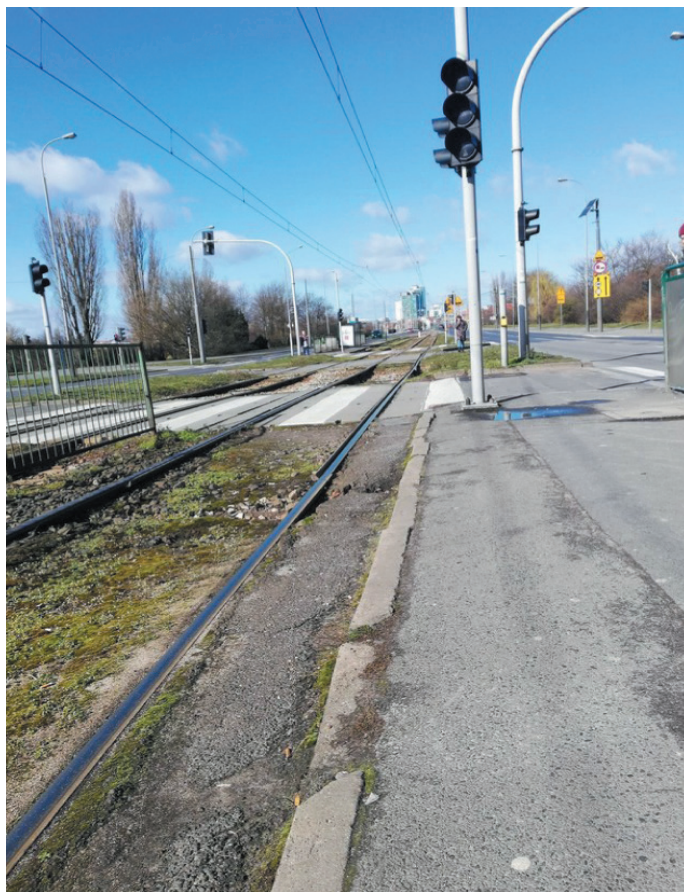
Nieobecność pasów ostrzegawczych informujących o krawędzi peronu stanowi źródło zagrożeń dla osób z ograniczonymi możliwościami ruchowymi, a także dla pełnosprawnych pasażerów. Ich brak może przyczynić się do nieumyślnego wkroczenia pasażera na torowisko lub wyjście poza strefę przystankową (rys. 5).

Rys. 5. Brak oznaczenia krawędzi peronu na przystanku Serafitek

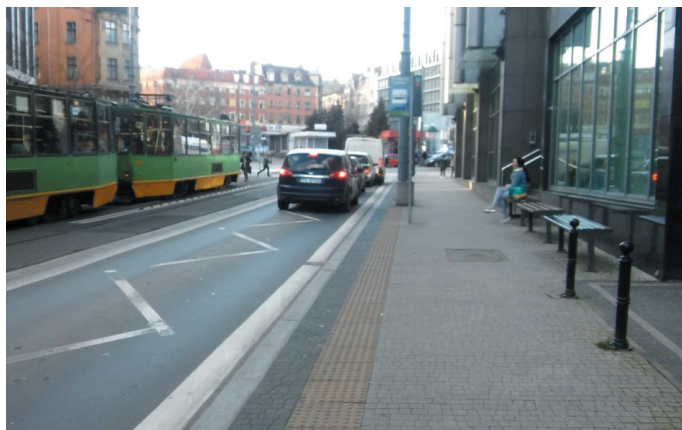
Potencjalnym źródłem zagrożenia występującym na niektórych przystankach był brak zadaszenia lub wiaty w przestrzeni przystankowej. Takie elementy infrastruktury mają osłaniać pasażerów przed warunkami atmosferycznymi i częściowo zapobiegają ich negatywnemu wpływowi na peron przystankowy. Poprzez zmniejszenie powierzchni, która może być ośnieżona lub mokra, zmniejsza się prawdopodobieństwo wypadku (rys. 6 i 7).

Rys. 7. Brak zadaszenia przystanku tramwajowego

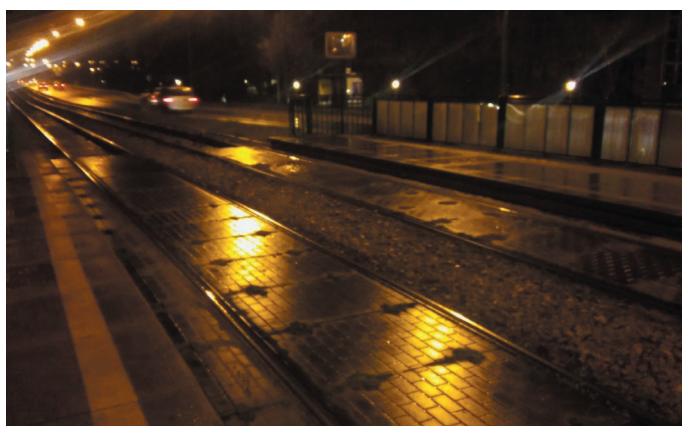
Rys. 6. Brak barierki rozdzielających torowiska na przystanku Katedra
